АКТ
ТЕХНИЧЕСКОГО СОСТОЯНИЯ ОБЪЕКТА КУЛЬТУРНОГО НАСЛЕДИЯ

№ 41

управления государственной охраны объектов культурного наследия Нижегородской области, составлен настоящий акт о произведенном техническом осмотре объекта культурного наследия регионального значения «Дом купца Башкирова» (документ о включении объекта в единый государственный реестр объектов культурного наследия (памятников истории и культуры) народов Российской Федерации: Решение Исполнительного комитета Горьковского областного Совета народных депутатов от 18.12.1989 №471 «О постановке на государственную охрану памятников истории и культуры местного значения» (Нижегородская область, г. Городец, ул. М.Горького, 118)).

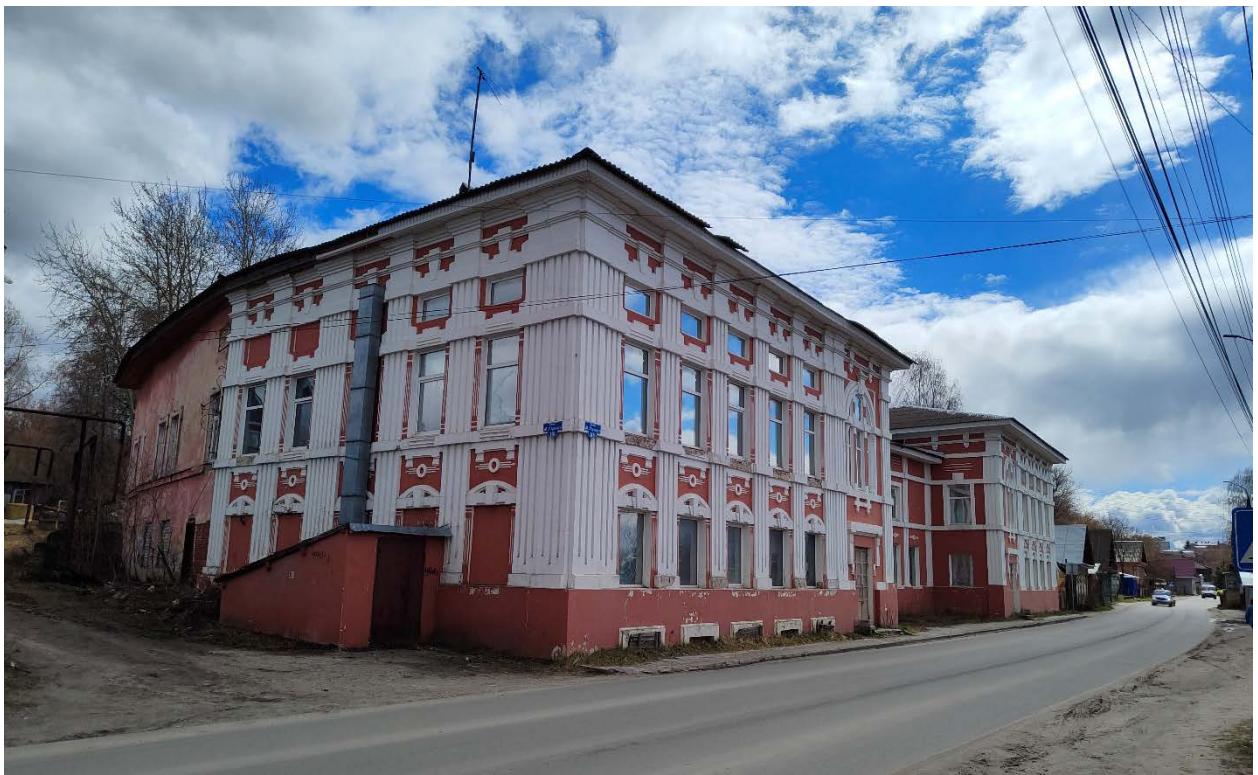
Точка фотофиксации №1. Общий вид с северо-западной стороны.

На северном фасаде размещен вентиляционный короб (фото №1).

Общее состояние крыши неудовлетворительное (фото №1-3,6).

Наблюдаются дефекты: разрушения элементов декора, сколы, трещины, открытая кладка, загрязнение (фото №1-8,10-13).

Общее состояние неудовлетворительное (фото №1-6).

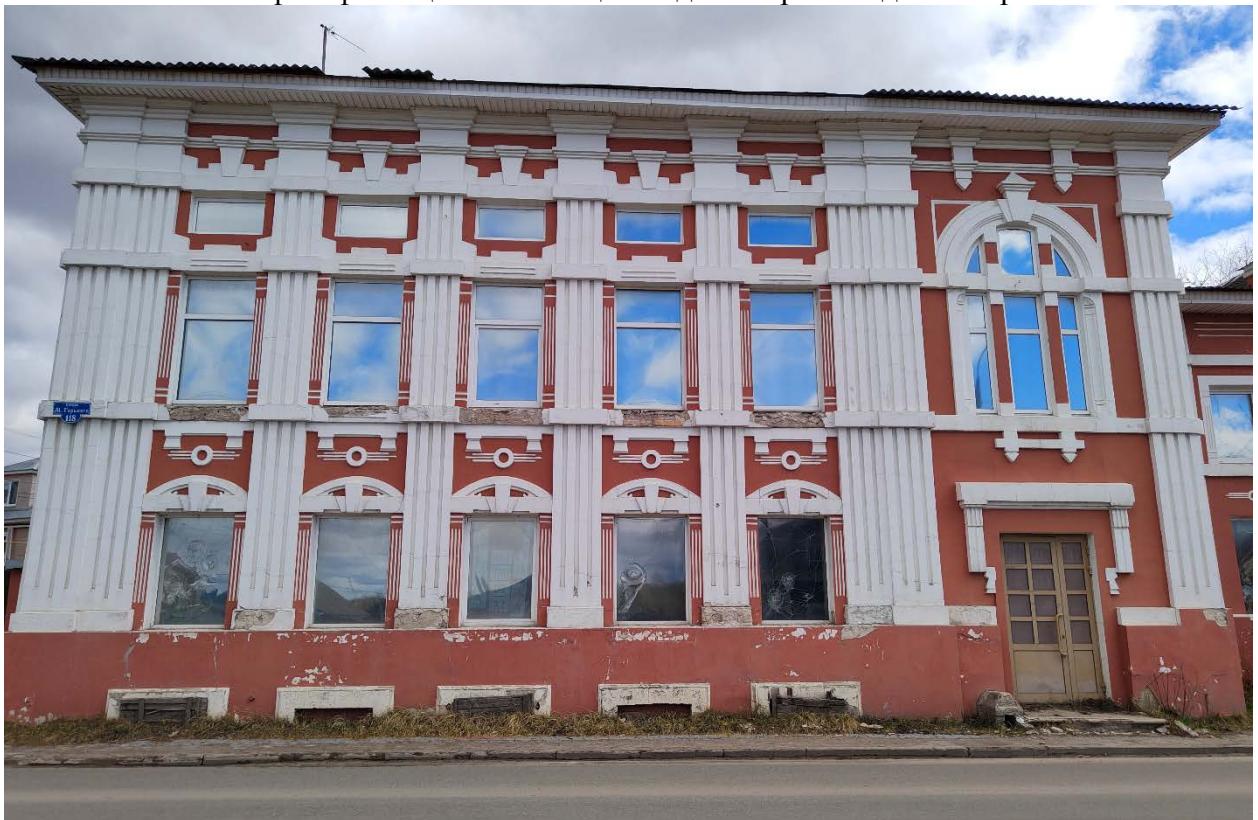
Точка фотофиксации №2. Фрагмент главного (западного) фасада.

Наблюдаются дефекты: сколы и трещины декоративного покрытия, загрязнения (фото №2-5).

Наблюдаются дефекты: травянистая растительность, складирован бытовой мусор (фото №1-5,8,10-13).

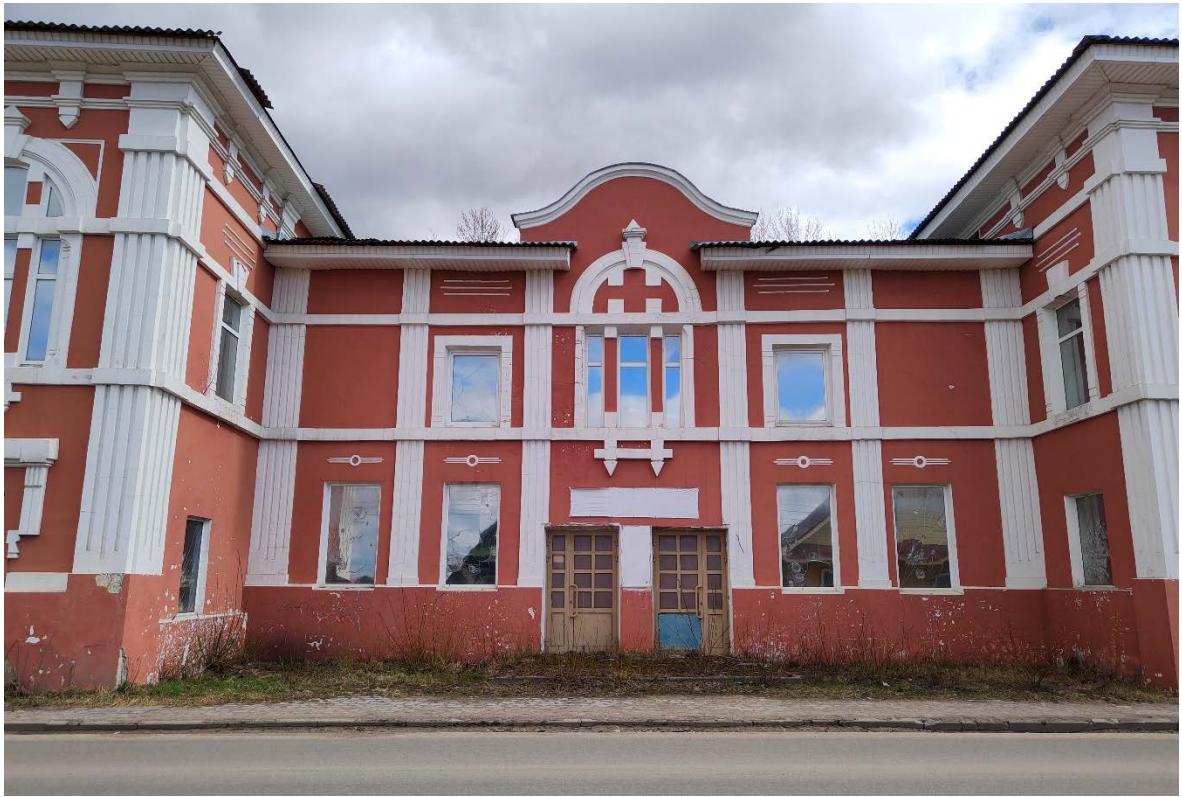
Точка фотофиксации №3.
Фрагмент главного (западного) фасада.

Центральный вход в здание представляет собой композицию из двух дверных проемов. Навес, площадка и ограждение отсутствуют. Установлена площадка в высоту одной ступени (фото №3,4). В правом крыле и в левом крыле зеркально расположены входные двери. Входные площадки не организованы.

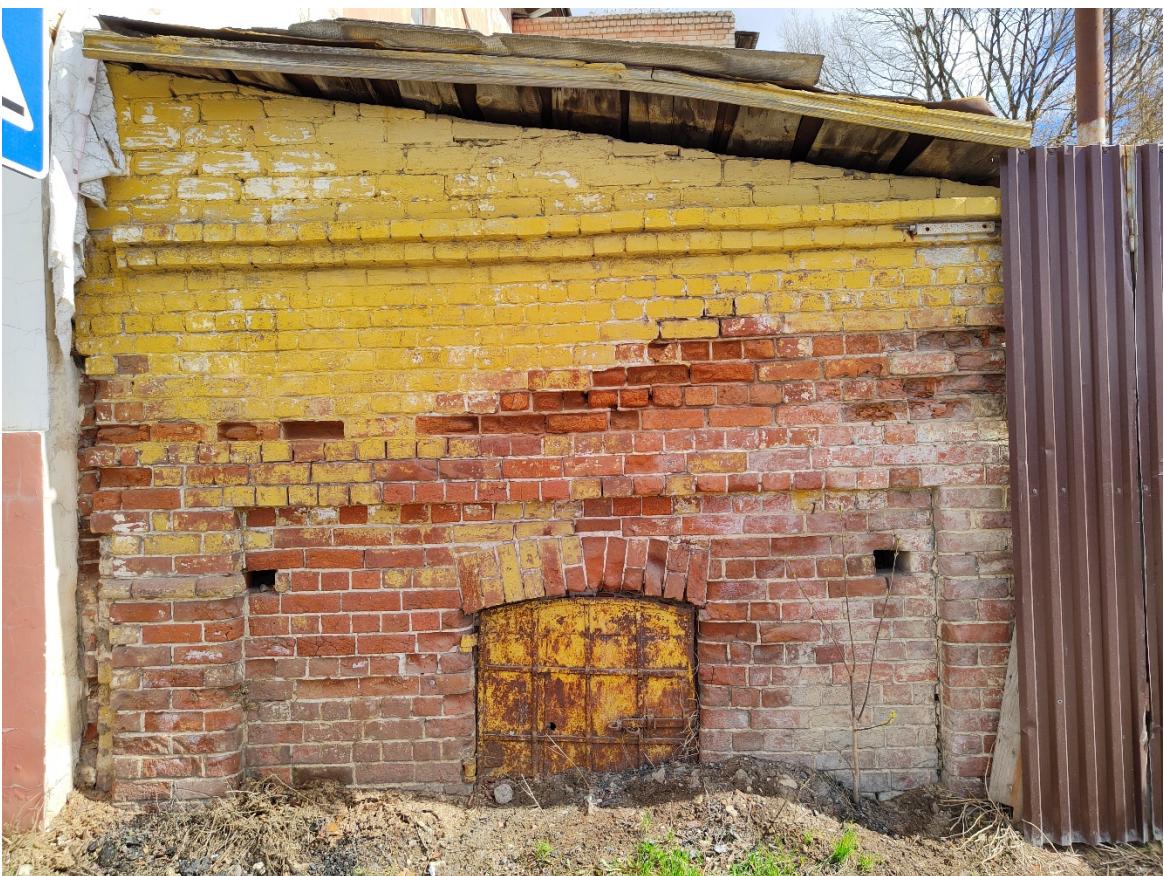
Точка фотофиксации №7. Фрагмент южного фасада, вид на примыкающую постройку.

Невысокая кирпичная сторожка, примыкающая к южному фасаду, декорирована двухступенчатой тягой и лопатками по флангам плоскости фасада (фото №7).

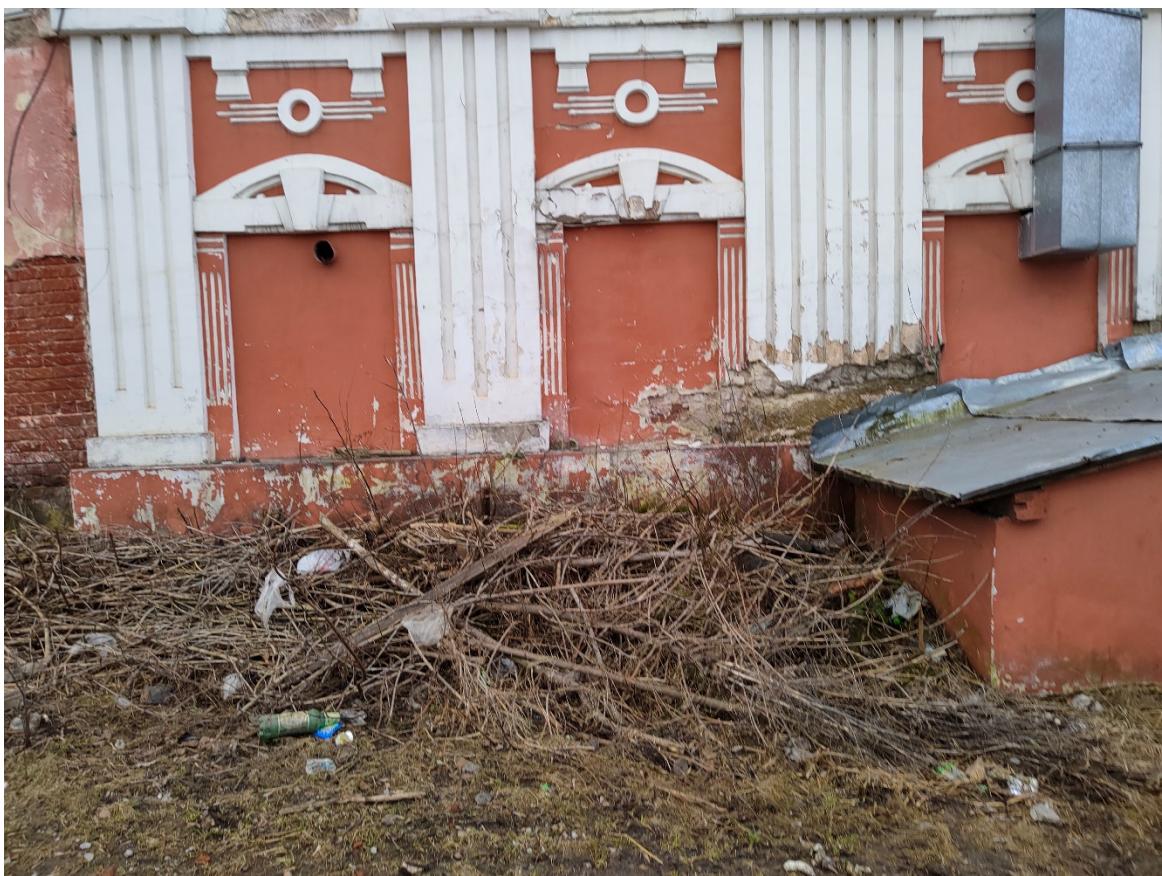
Точка фотофиксации №11. Фрагмент контрфорсов на южном фасаде.

Наблюдаются дефекты: сколы, трещины, загрязнение фасадов, биопоражения (фото №11).
