## АКТ ТЕХНИЧЕСКОГО СОСТОЯНИЯ ОБЪЕКТА КУЛЬТУРНОГО НАСЛЕДИЯ

№ 70

18.12.2024

управления государственной охраны объектов культурного наследия Нижегородской области, составлен настоящий акт о произведенном техническом осмотре объекта культурного наследия регионального значения «Усадьба Оболенских» (документ о включении объекта в единый государственный реестр объектов культурного наследия (памятников истории и культуры) народов Российской Федерации: Решение Исполнительного комитета Горьковского областного Совета народных депутатов от 18.12.1989 №471 «О постановке на государственную охрану памятников истории и культуры местного значения» (Нижегородская область, Воротынский район, д. Красная горка)

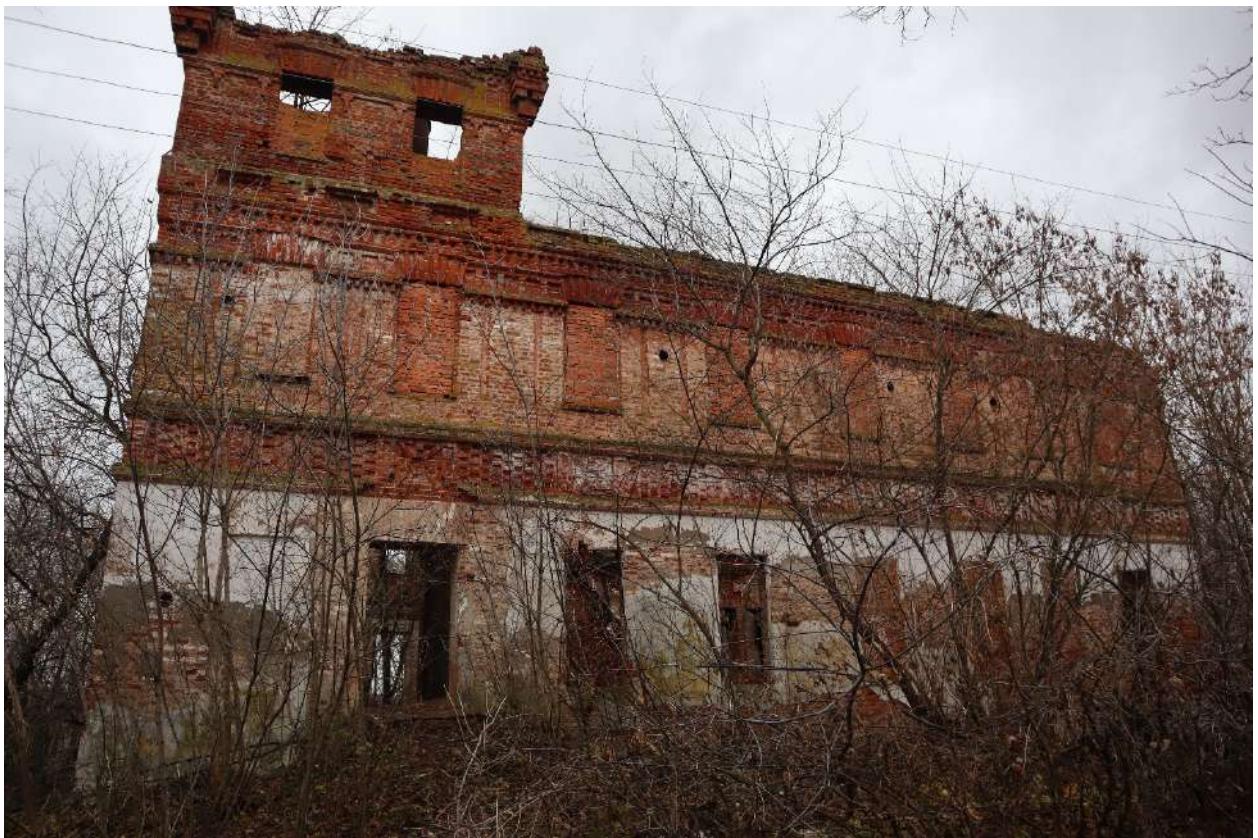
Точка фотофиксации № 1.  
(Главный (восточный) фасад).

Наблюдаются дефекты: следы биопоражения, следы замачивания, утраты штукатурного и окрасочного слоев, участки вывала наружной версты, вертикальные трещины кирпичной кладки с шириной раскрытия 1-20 см, утрата части стен (фото №1-17).

Наблюдаются дефекты: следы замачивания, трещины, утраты штукатурного и окрасочного слоев, утраты декоративных элементов (фото №1-17).

На всех фасадах частично сохранились оконные рамы без остекления (фото №1-17).

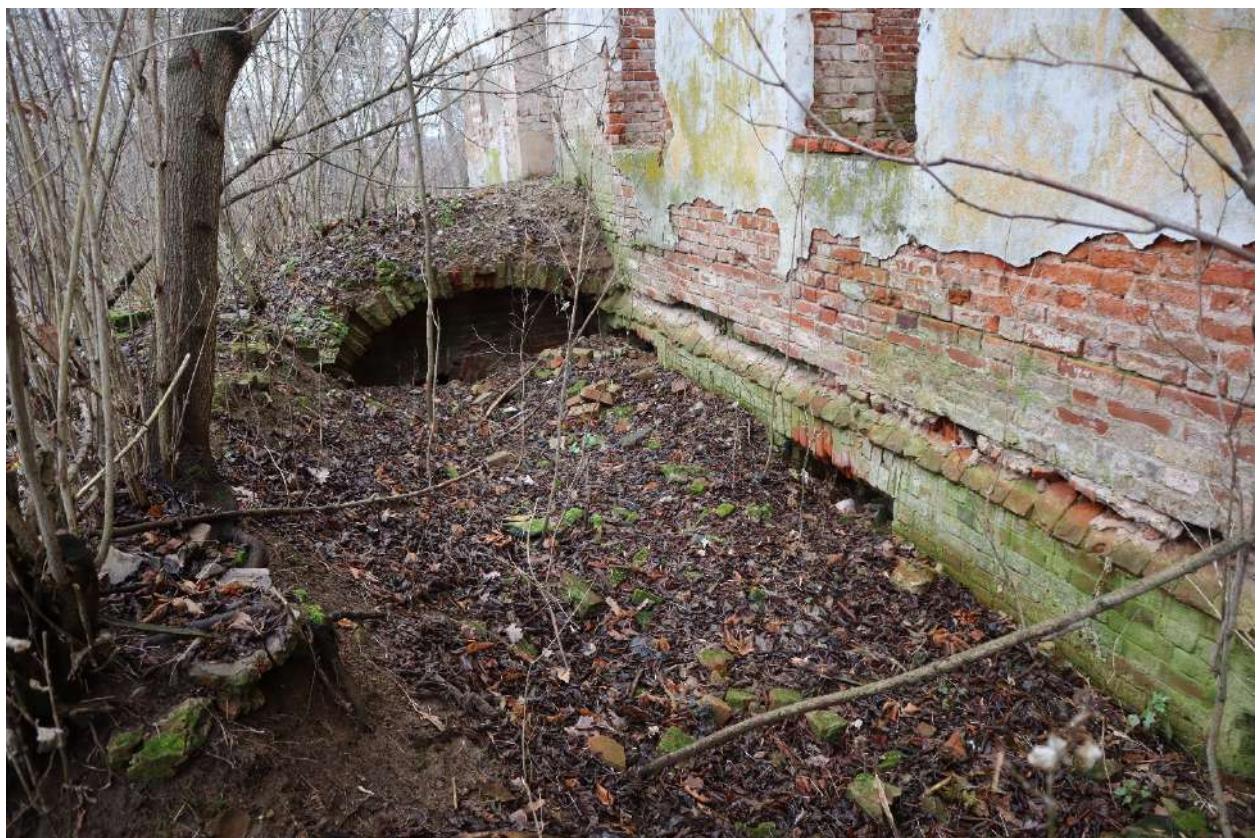
Точка фотофиксации № 3.  
(Фрагмент главного (восточного) фасада).

Наблюдаются дефекты: биопоражения, замачивания, вывалы наружной версты, трещины, утраты штукатурного и окрасочного слоев, утрата части цоколя (фото №3-5,10-16).

Отмостка вдоль фасадов – грунтовое покрытие (фото №3-5,10-16).

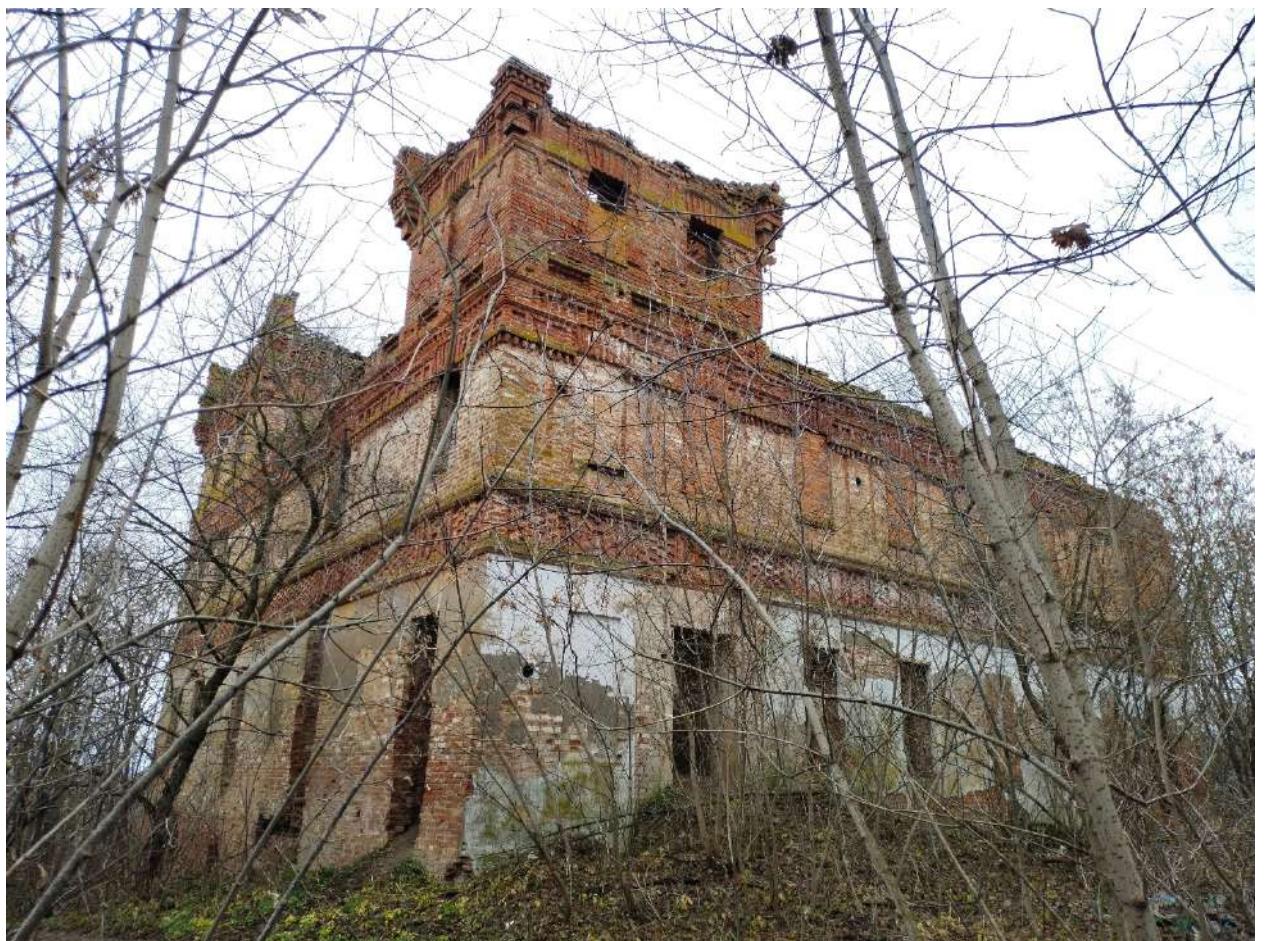
Точка фотофиксации № 5.  
(Общий вид с юго-восточной стороны).

Наблюдаются дефекты: следы биопоражения, следы замачивания, утраты штукатурного и окрасочного слоев, участки вывала наружной версты, трещины кирпичной кладки, утрата части декора (фото №1,5-7,9,21,24,32).

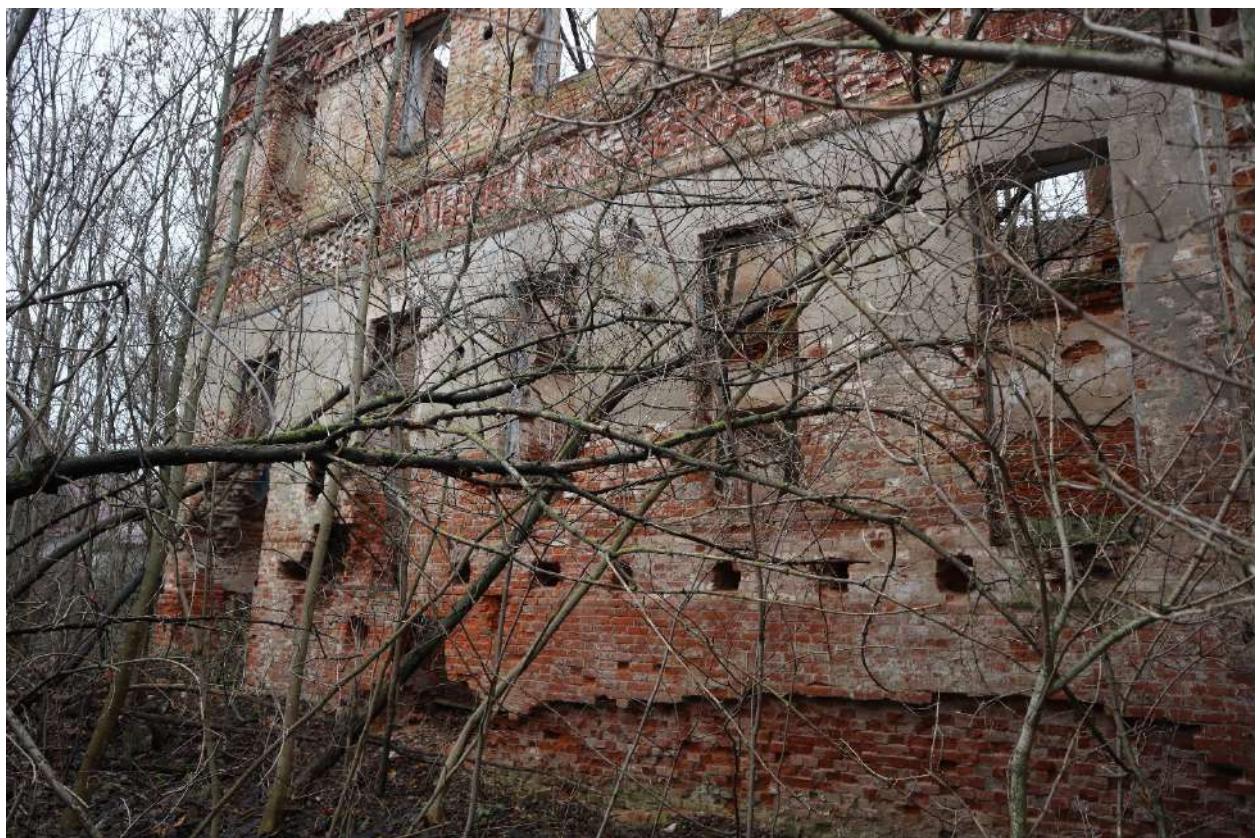
Точка фотофиксации № 15.  
(Фрагмент дворового (западного) фасада).

Цоколь выполнен из красного большемерного глиняного полнотелого кирпича на известковом растворе. Швы выполнены «под затирку». Кладка – верстовая, открытая. Вдоль западного фасада видны технологические отверстия под балки перекрытия (фото №15).

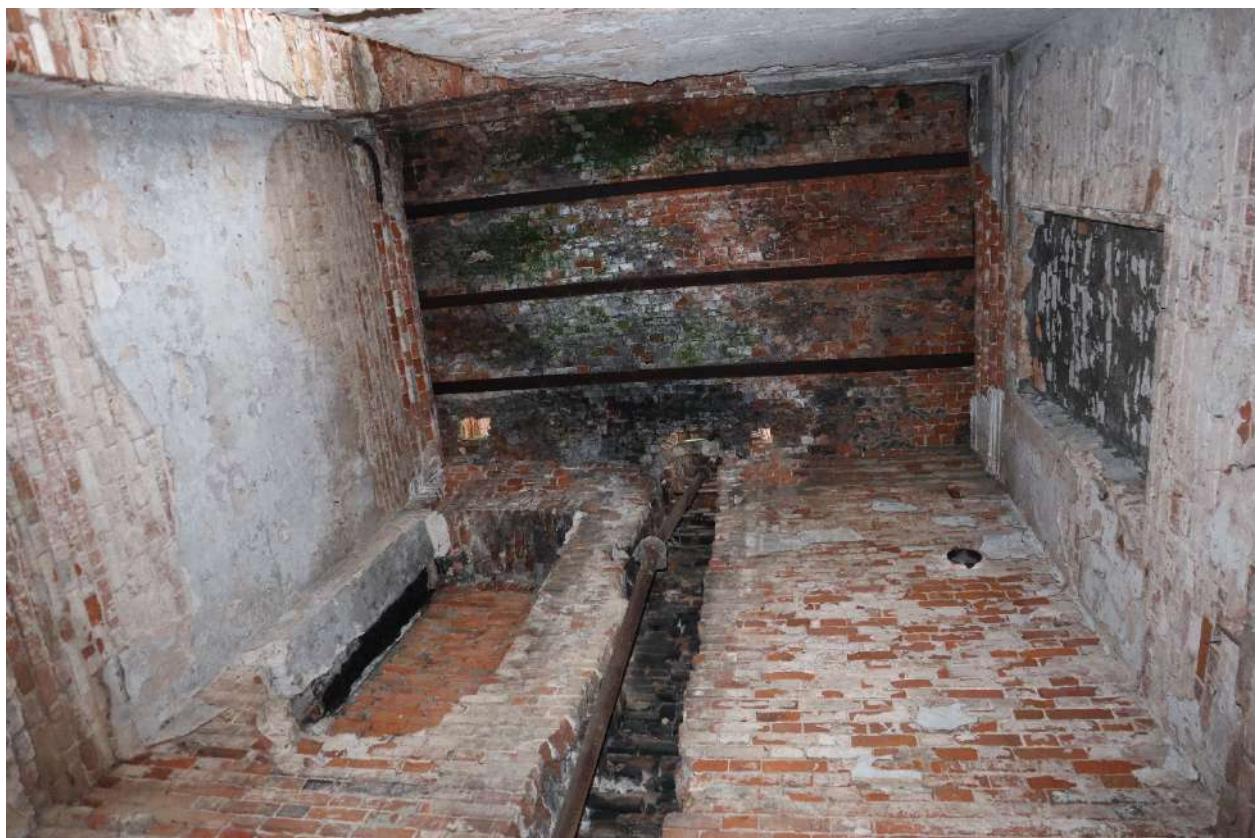
Точка фотофиксации № 19.  
(Фрагмент интерьера, внутренние помещения).

Большая часть утрачена. Сохранились перекрытия в юго-восточной части (кирпичные своды Монье по металлическим балкам (фото №19).

Наблюдаются дефекты: следы замачивания, следы биопоражения, трещины кирпичной кладки.

Наблюдаются дефекты: разрушение фрагментов стен, следы замачивания, следы биопоражения, утраты штукатурного и окрасочного слоев, участки вывала наружной версты (фото №18-34), вертикальные трещины кирпичной кладки с шириной раскрытия 1-10 см (фото №33,34).

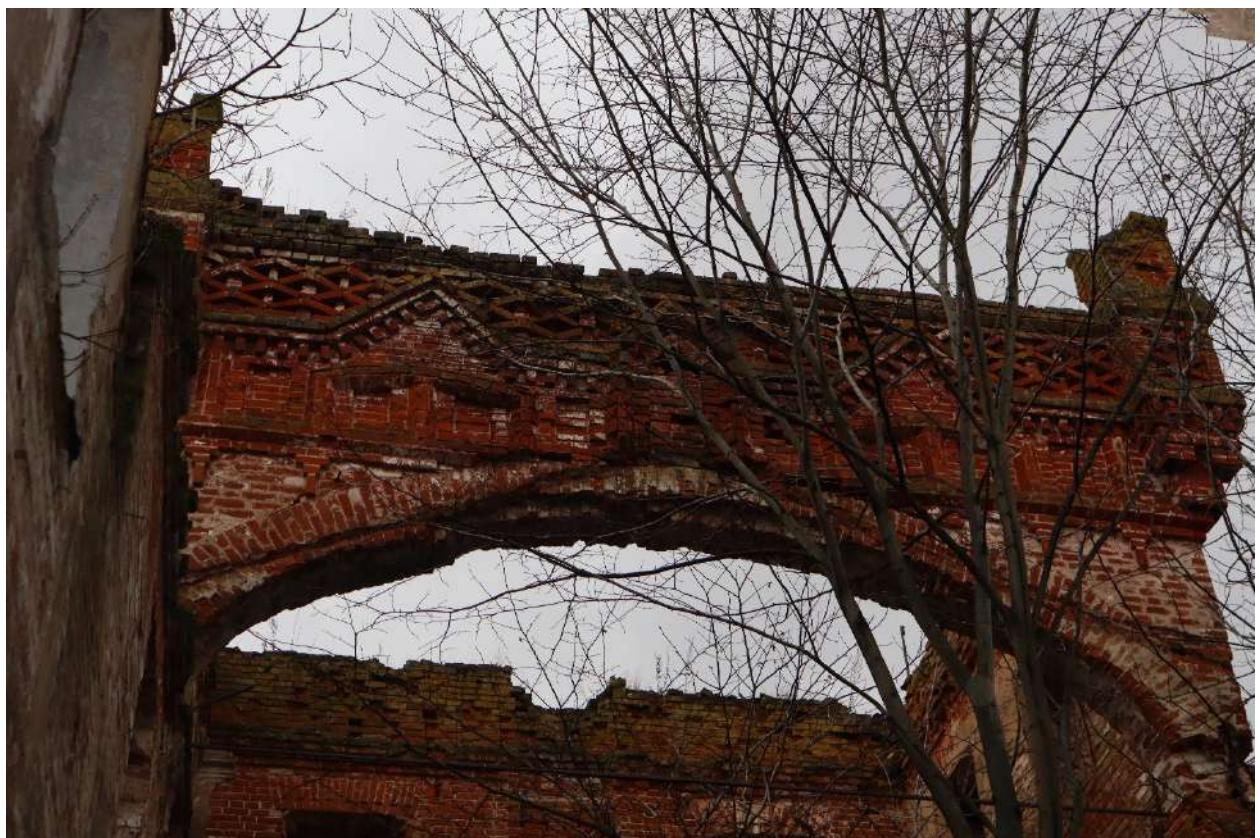
Точка фотофиксации № 21.  
(Фрагмент интерьера, внутренние помещения).

Кровля утрачена (фото №21,22,24,26-28,32-34).

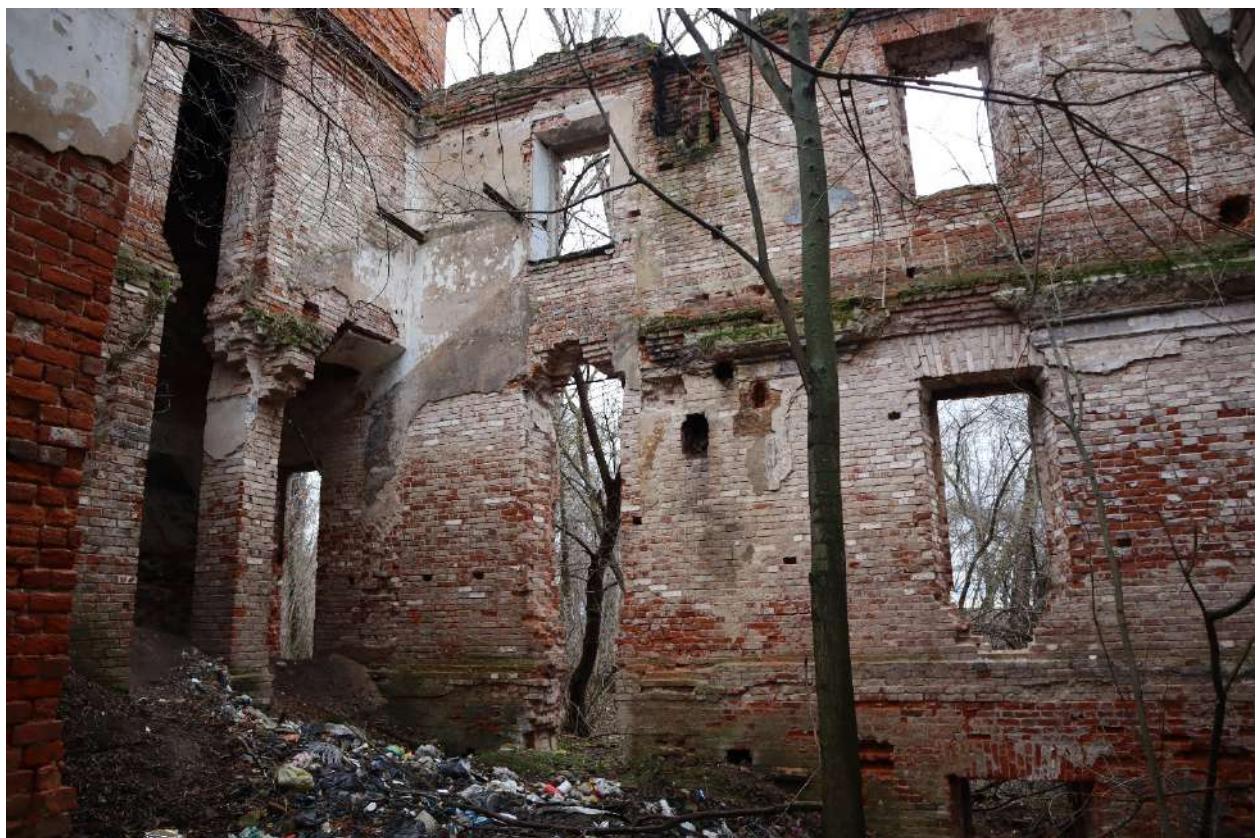
Точка фотофиксации № 23.  
(Фрагмент интерьера,, внутренние помещения).

Лестницы утрачены. В юго-восточной части сохранились металлические элементы лестничной площадки (фото №23).

Декоративные элементы интерьеров утрачены. Сохранились части оштукатуренных и окрашенных карнизов на стенах (фото №22,23,26,29-33).
