**АКТ
ТЕХНИЧЕСКОГО СОСТОЯНИЯ ОБЪЕКТА КУЛЬТУРНОГО НАСЛЕДИЯ**

№ 36

21 июня 2024 г.

управления государственной охраны объектов культурного наследия Нижегородской области, составлен настоящий акт о произведенном техническом осмотре объекта культурного наследия регионального значения «Жилой дом» (документ о включении объекта в единый государственный реестр объектов культурного наследия (памятников истории и культуры) народов Российской Федерации: Приказ управления государственной охраны объектов культурного наследия Нижегородской области от 14.04.2020 №150 «О включении выявленных объектов культурного наследия, расположенных в г. Нижнем Новгороде на улицах Большие Овраги, Луначарского, Нижегородской, Сергиевской, Соревнования, Ярославской и территории Кремля в единый государственный реестр объектов культурного наследия (памятников истории и культуры) народов Российской Федерации в качестве объектов культурного наследия регионального значения, утверждении границ и режима использования их территорий») (Нижегородская область, г. Нижний Новгород, ул. Ярославская, 13).

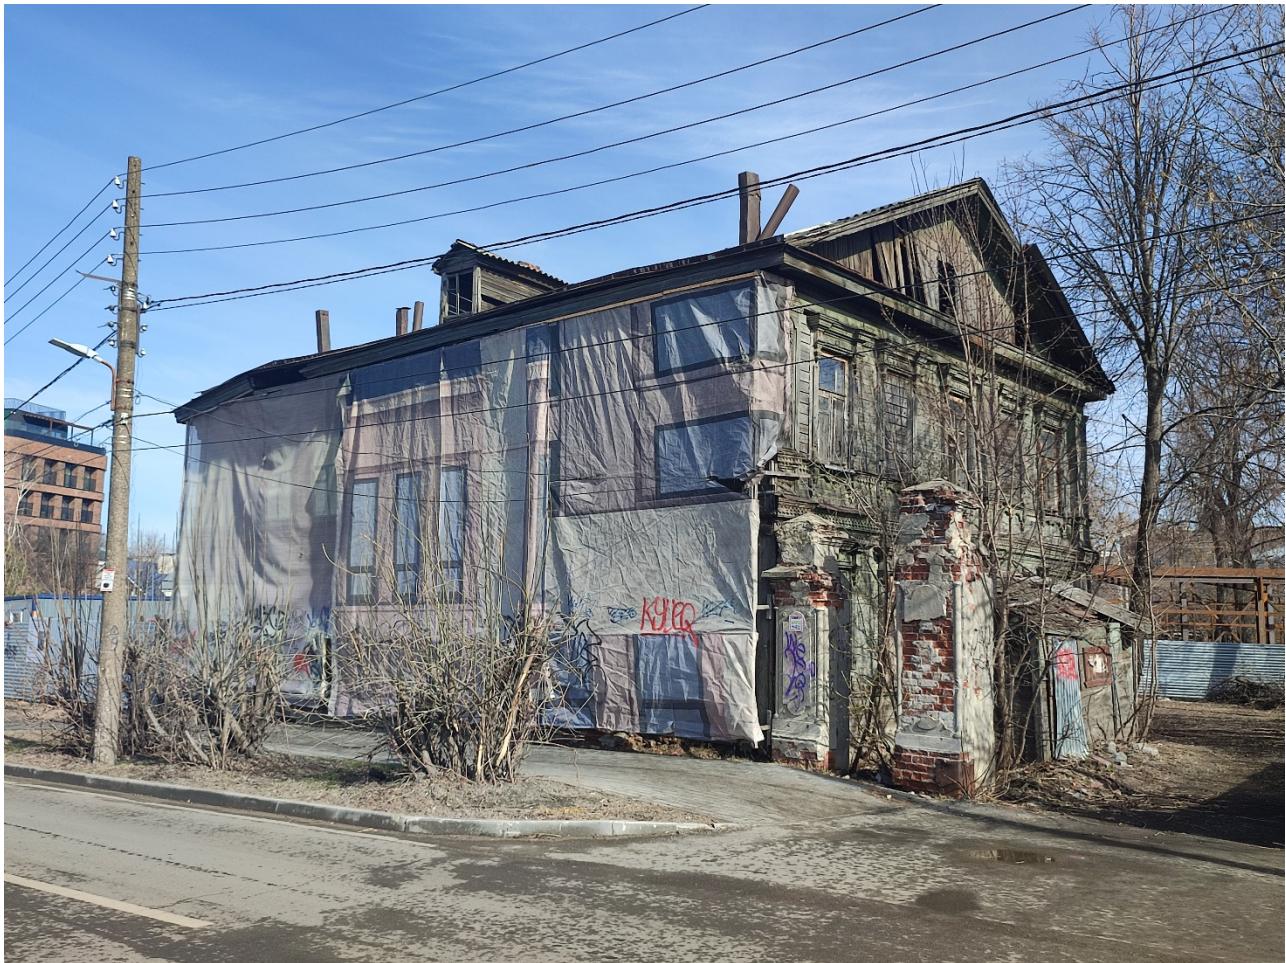
Деревянный сруб, обшитый досками (окрашенными) (фото №1,4-13, 28). Юго-западный фасад закрыт фальшфасадом (фото №1-3).

Точка фотофиксации №1.
Общий вид с юго-западной стороны

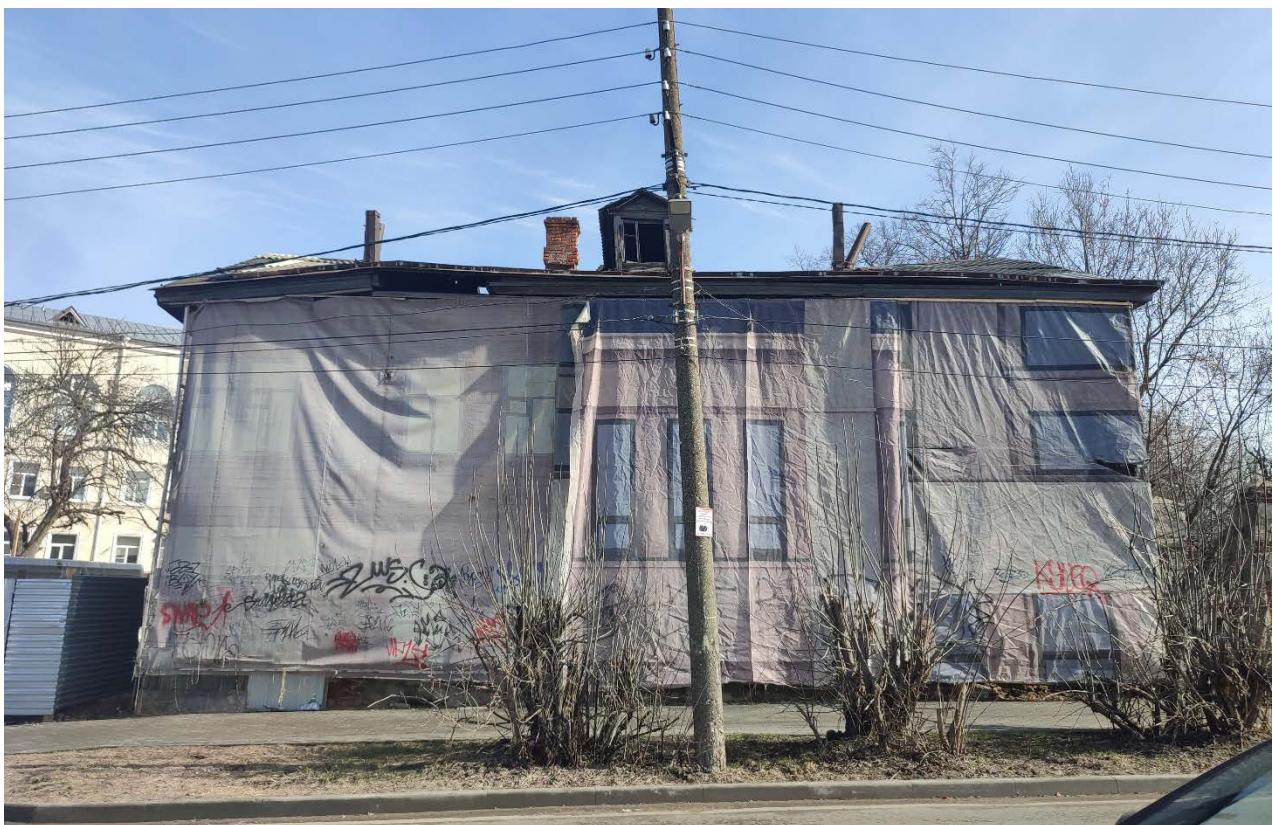
Точка фотофиксации №2.
Юго-западный фасад здания

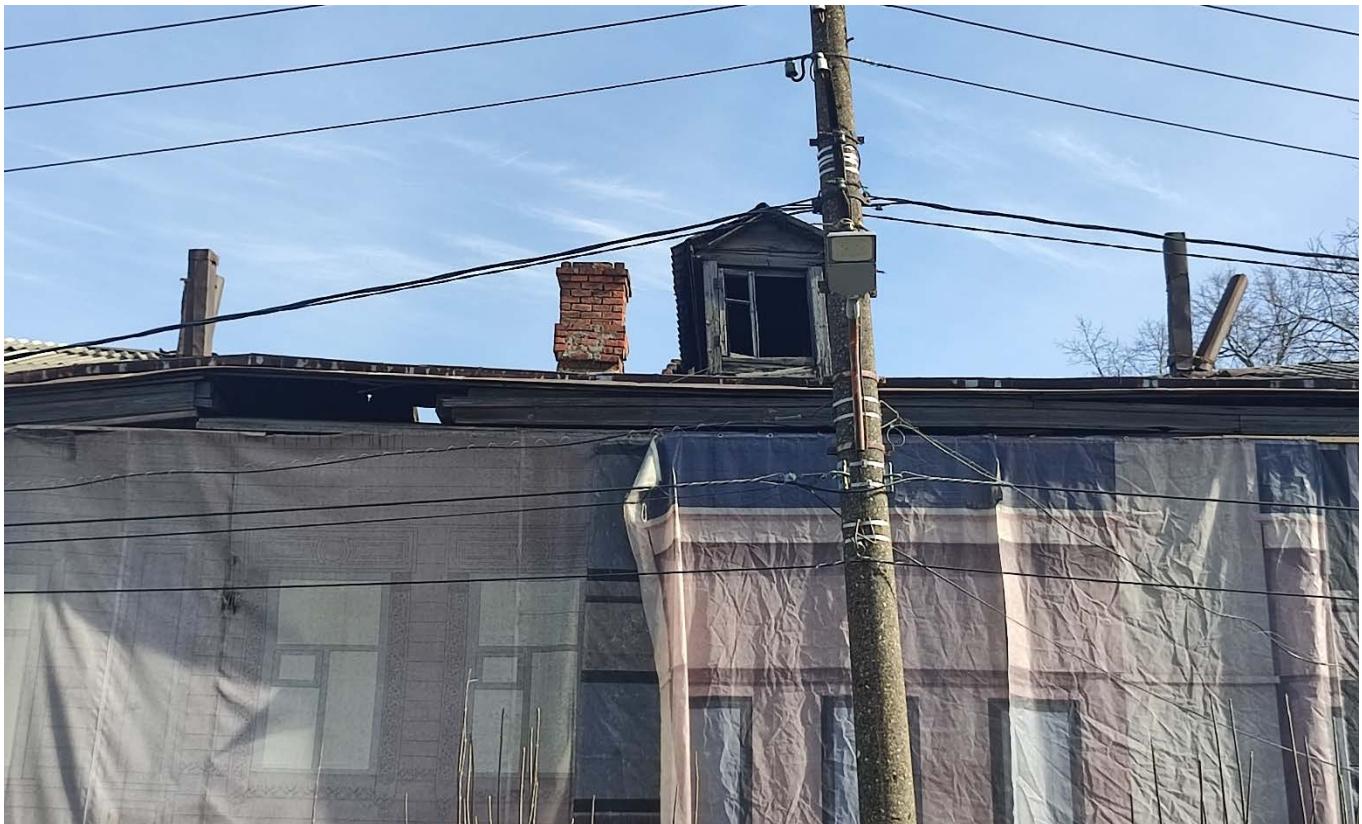
Двускатная по юго-западному фасаду, вальмовая по северо-западному фасаду. Покрытие – шиферные листы (фото №3,8,11,18). Деревянная стропильно-балочная система.

На кровле организованы: деревянное слуховое окно с треугольным фронтом, кирпичная печная труба (фото №3), две металлические трубы.

Точка фотофиксации №3.
Вид на кровлю (юго-западный фасад)

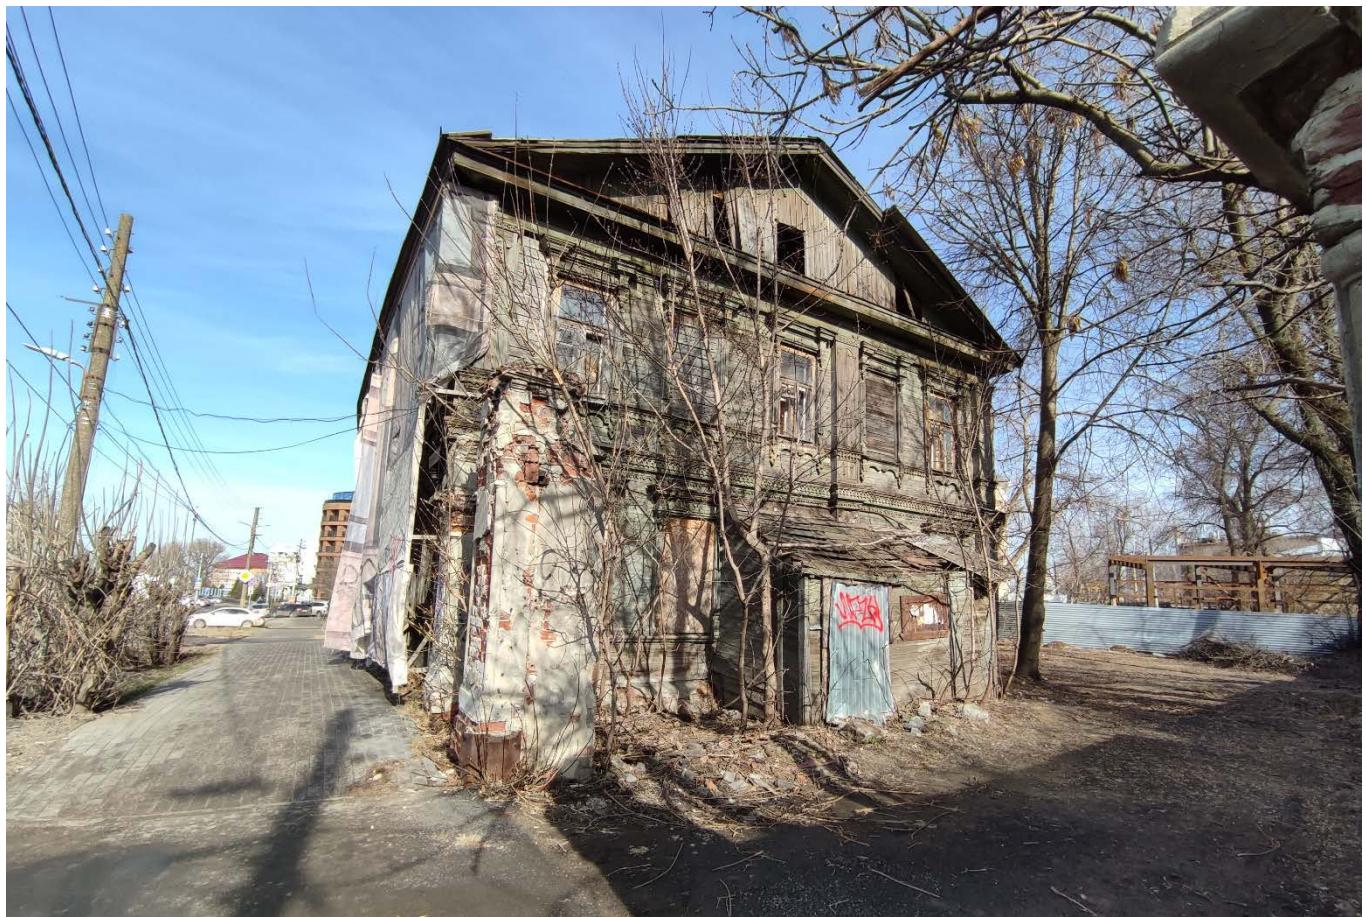
Наблюдаются дефекты: рассыхание, коробление древесины (фото №5,9,10,12,27), участки утраты отделочной вагонки (фото №5,9,10,12,27), следы замачивания, биопоражения (фото №4,5,7,8,11,13,16,18,19), граффити (фото №6,8,18).

Наблюдаются дефекты: утрата целостности кровельной конструкции, проседание конструкции, утрата облицовки фронтона (фото №4).

Наблюдаются дефекты: участки утраты отделочной вагонки (фото №5,9,10), следы замачивания, биопоражения (фото №4,5,7,8,11).

Точка фотофиксации №4.
Общий вид с юго-восточной стороны

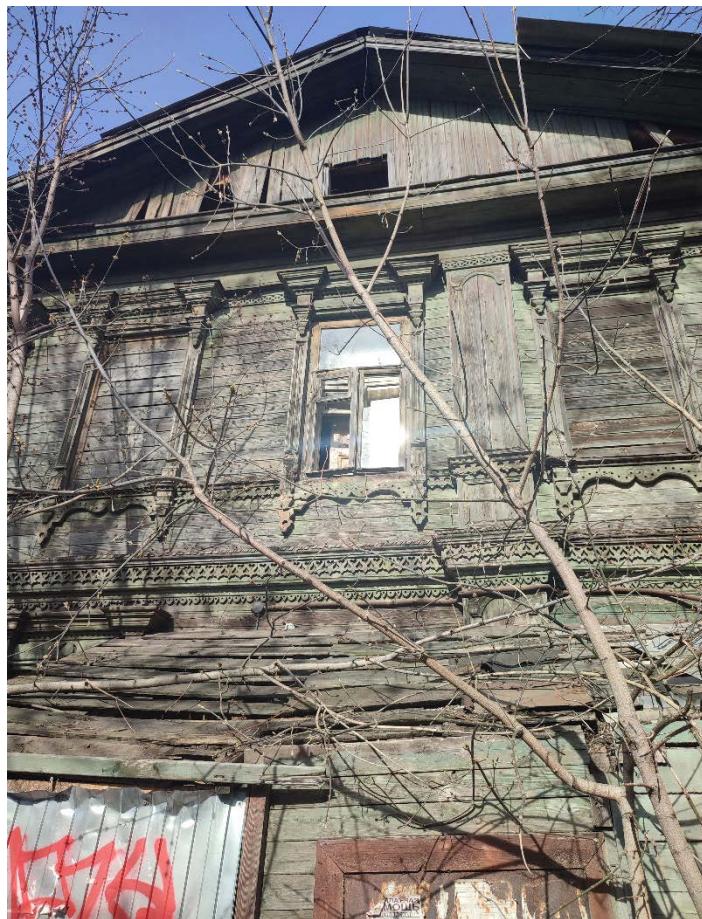
Наблюдаются дефекты: сколы, трещины, коробление древесины, утрата заполнения (фото №4-12).

Точка фотофиксации №5.
Юго-восточный фасад здания

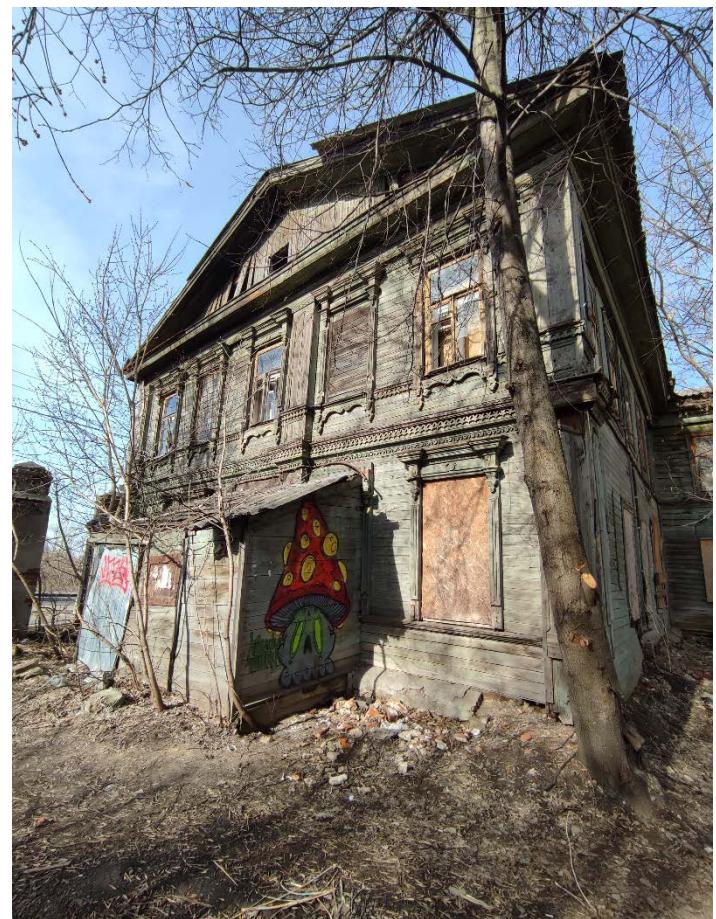
Точка фотофиксации №6.
Юго-восточный фасад здания

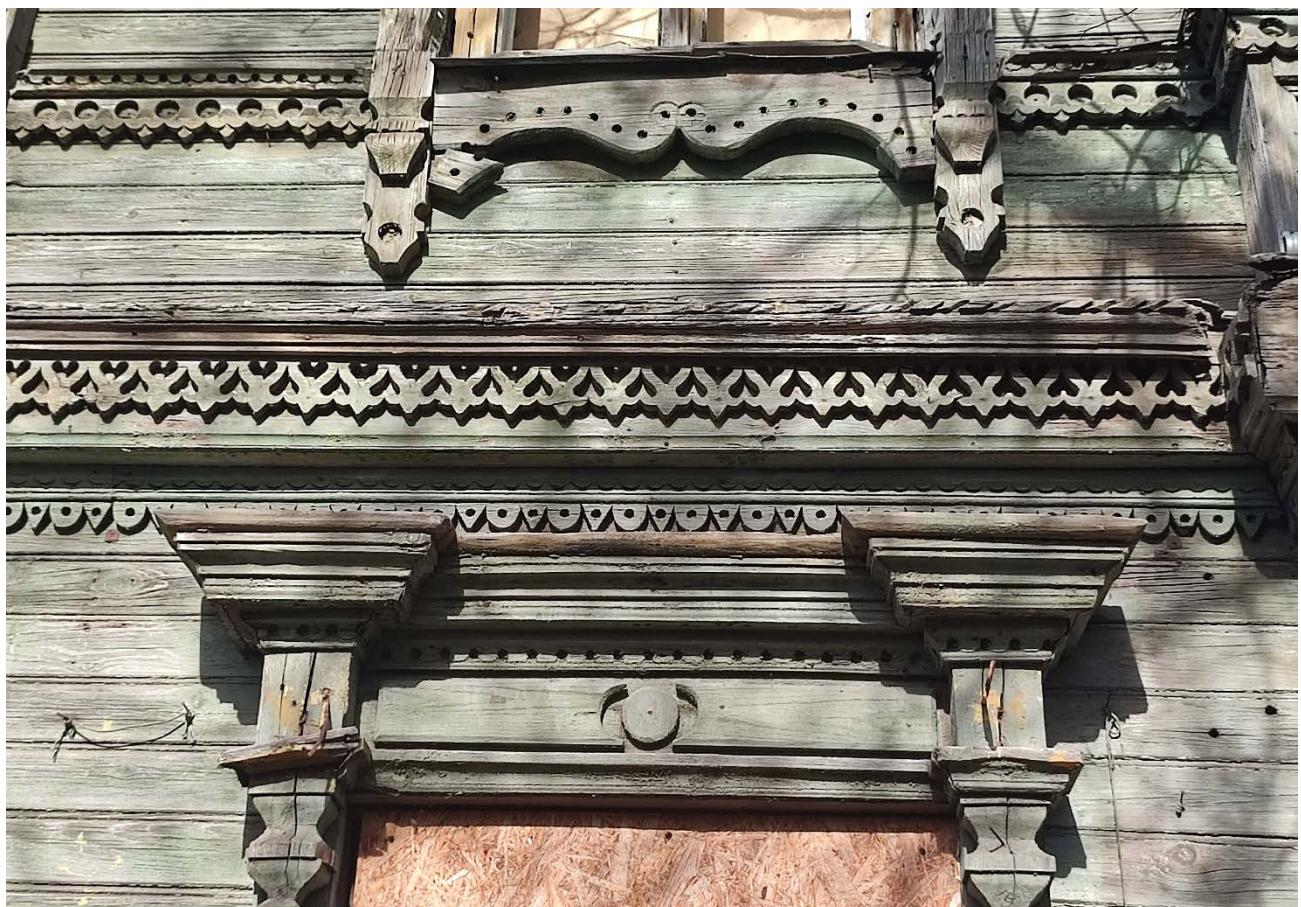
Точка фотофиксации №7.
Фрагмент деревянной пропильной резьбы

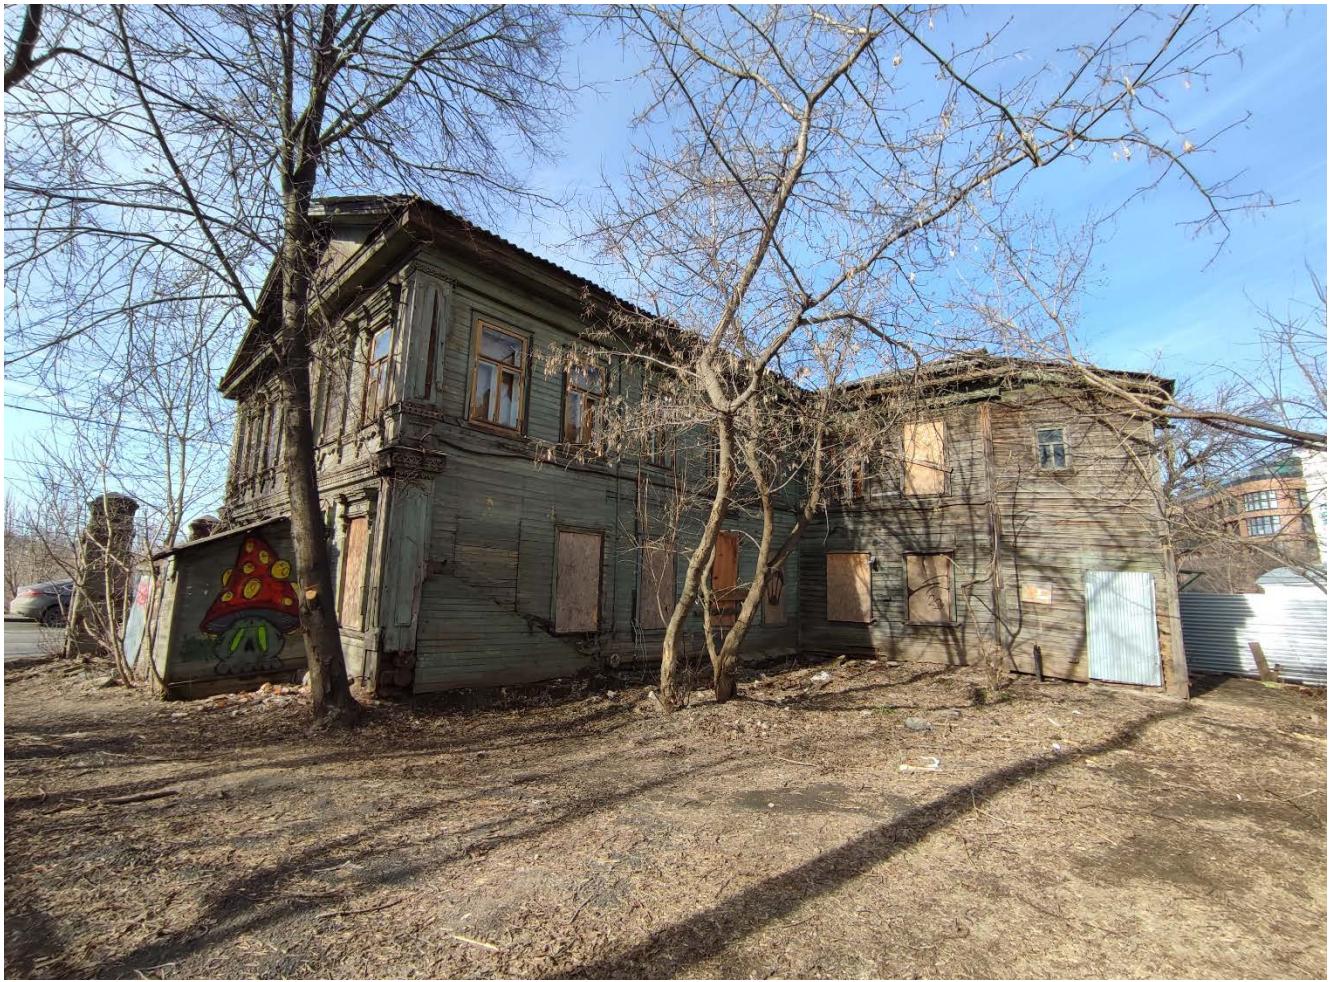
Точка фотофиксации №8.
Общий вид с северо-восточной стороны

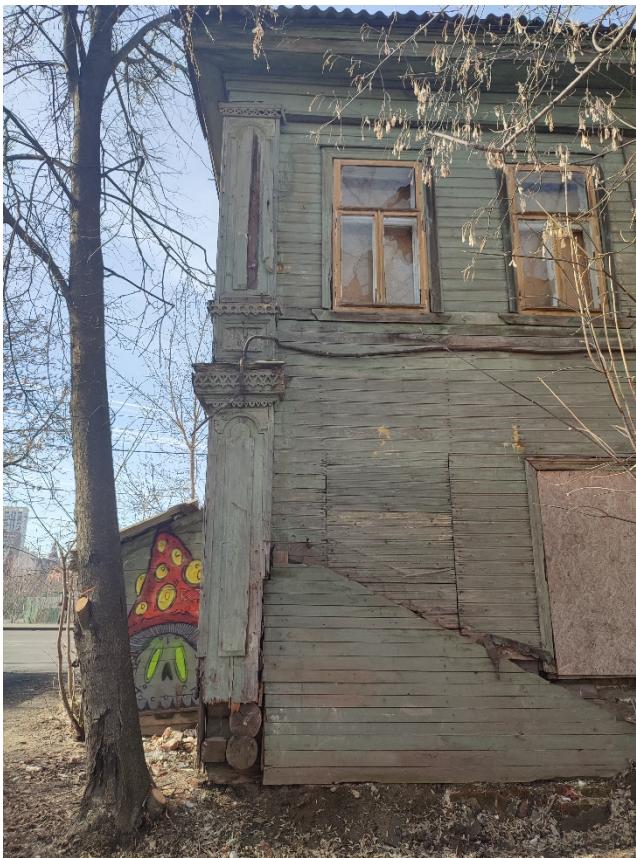
Точка фотофиксации №9.
Угловые деревянные резные пиластры

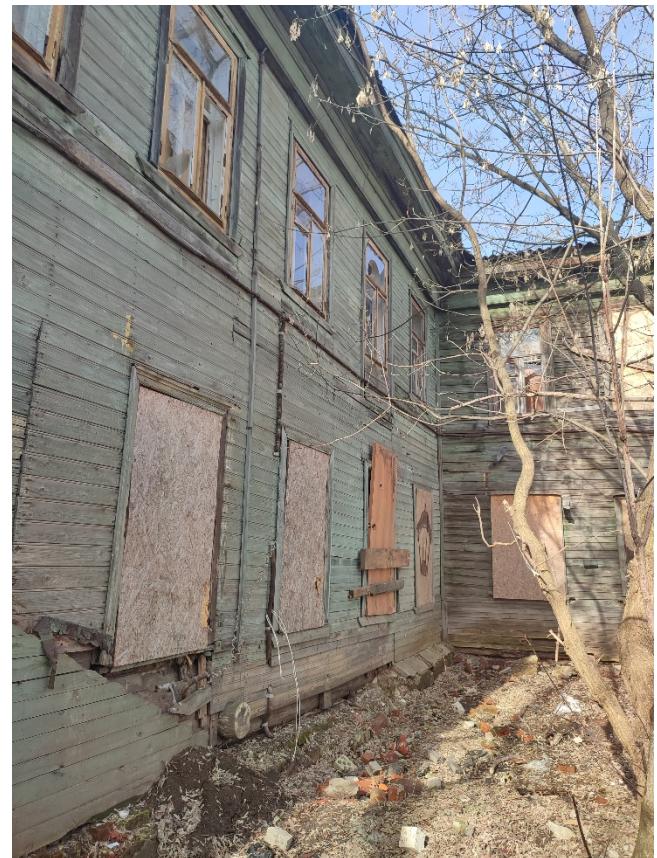
Точка фотофиксации №10.
Северо-восточный фасад

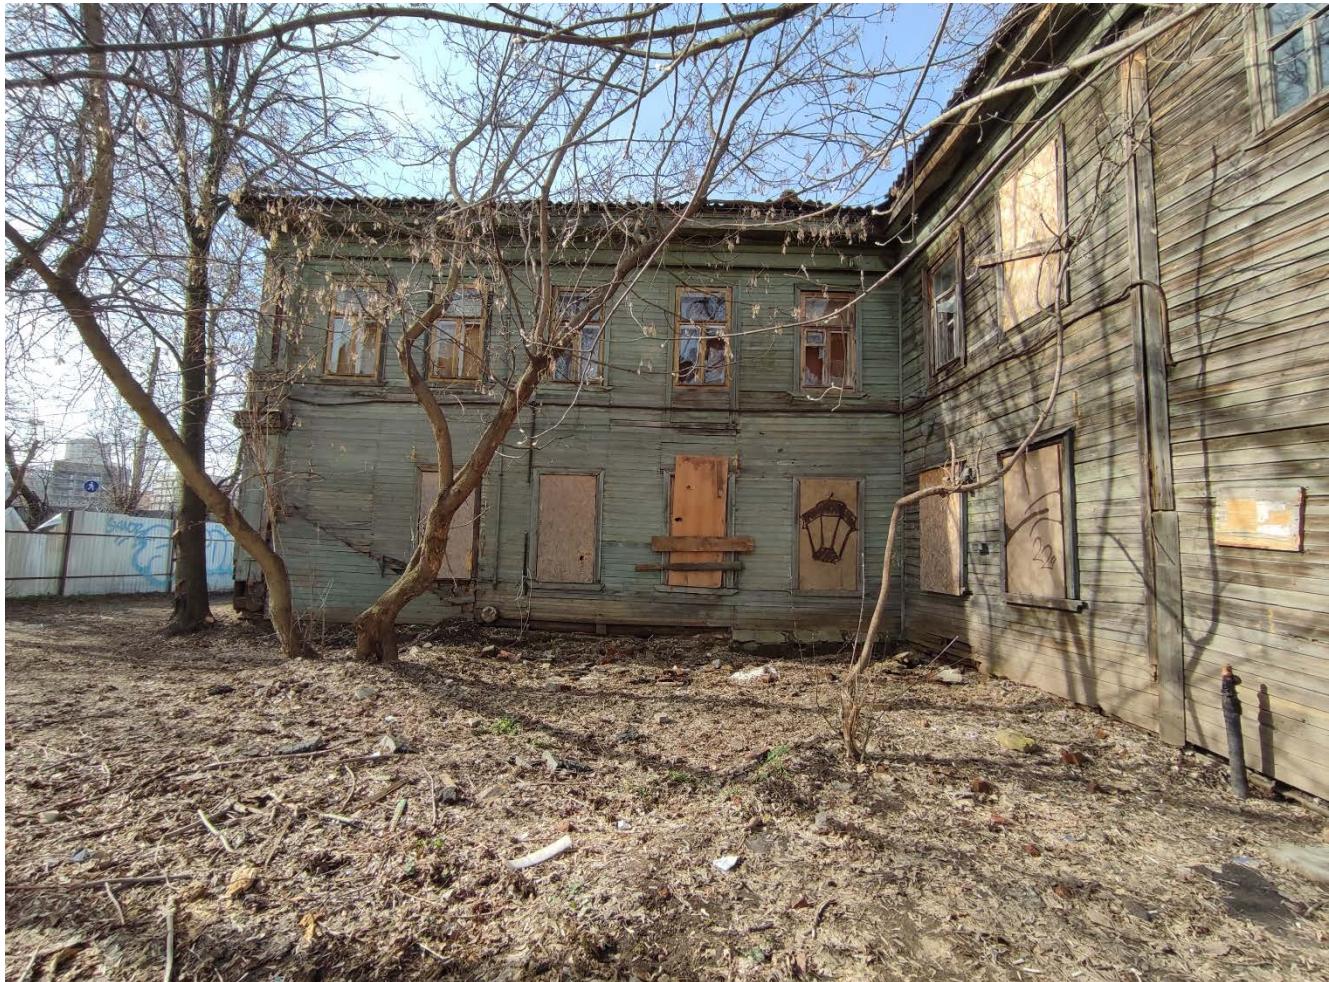
Точка фотофиксации №11.
Северо-восточный фасад (дворовая территория)

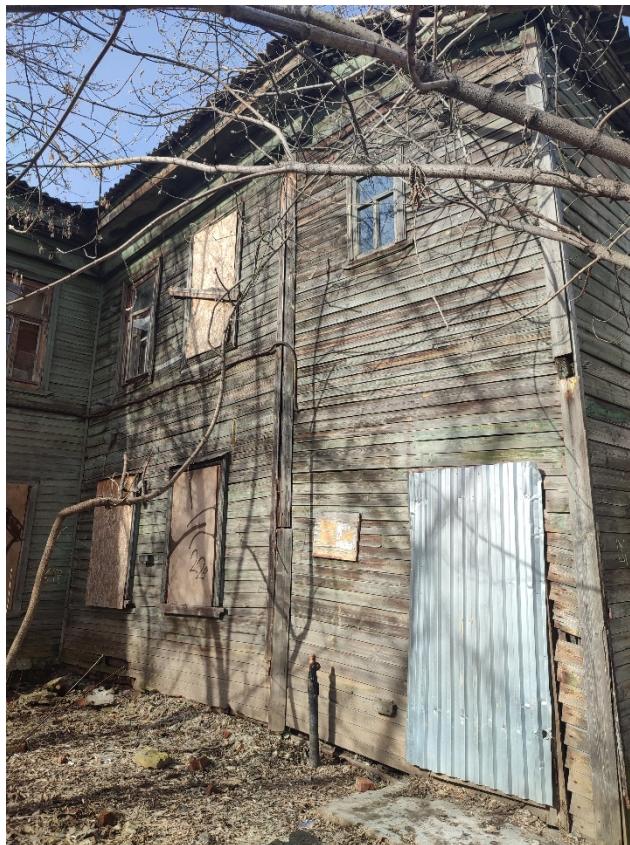
Заполнение со стороны северо-восточного фасада представлено окрашенной односторонней деревянной филенчатой дверью (фото №18). Проем с юго-восточной стороны закрыт металлическим гофрированным листом (фото №12). Частично обследование ограничено.

Точка фотофиксации №12.
Восточная часть дома (дворовая территория)

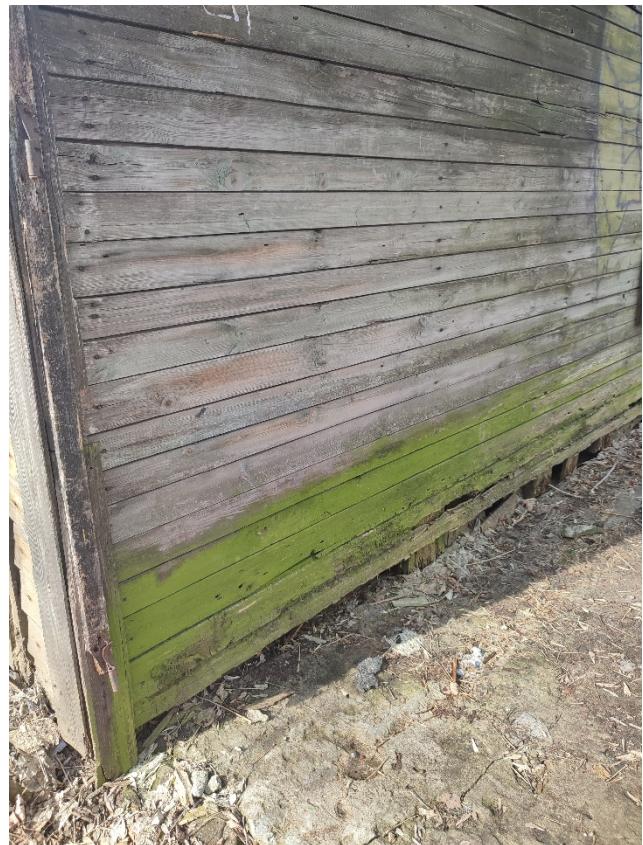
Наблюдаются дефекты: выпад кирпичной кладки (фото №20), следы намокания, биопоражения (фото №13,18), локальные утраты и выломы деревянных досок и конструкций (фото №27).

Точка фотофиксации №13.
Следы биопоражений (северный фасад)

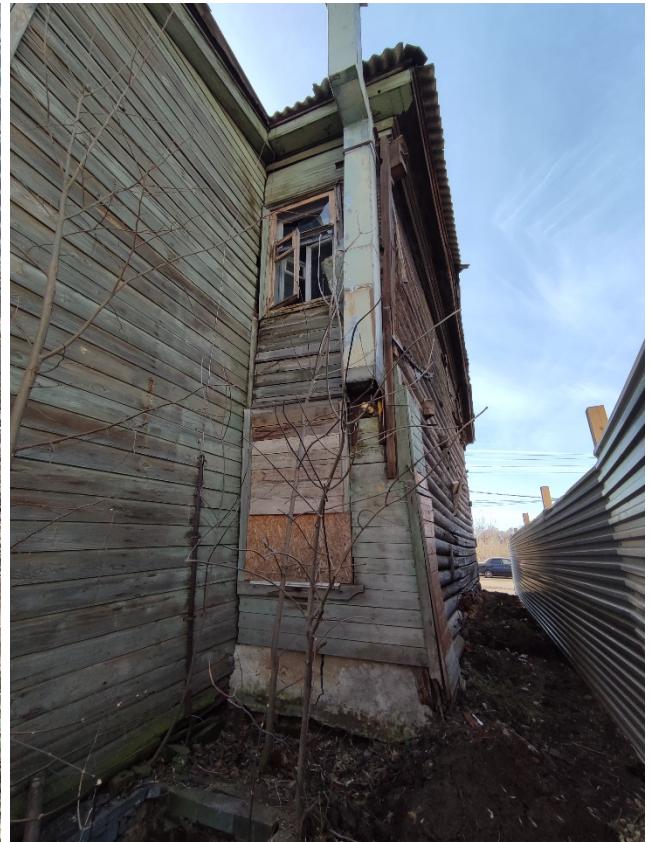
Точка фотофиксации №16.
Северо-западный фасад здания

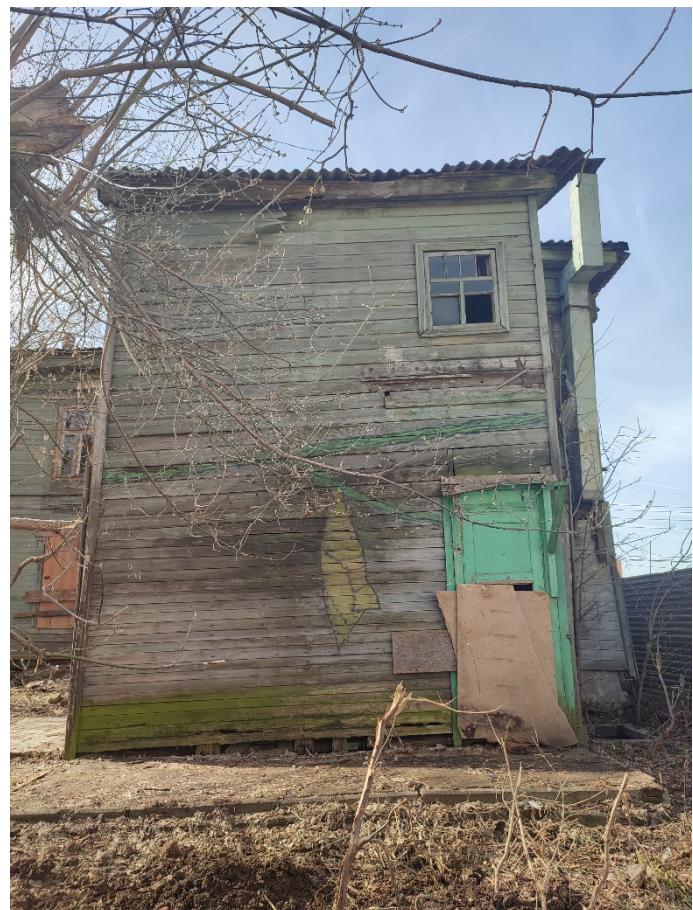
Наблюдаются дефекты: отслоение и утрата окрасочного слоя (фото №18), утрата заполнения (фото №18), коробление и рассыхание древесины (фото №18).

Точка фотофиксации №18.
Северная часть здания северо-восточного фасада

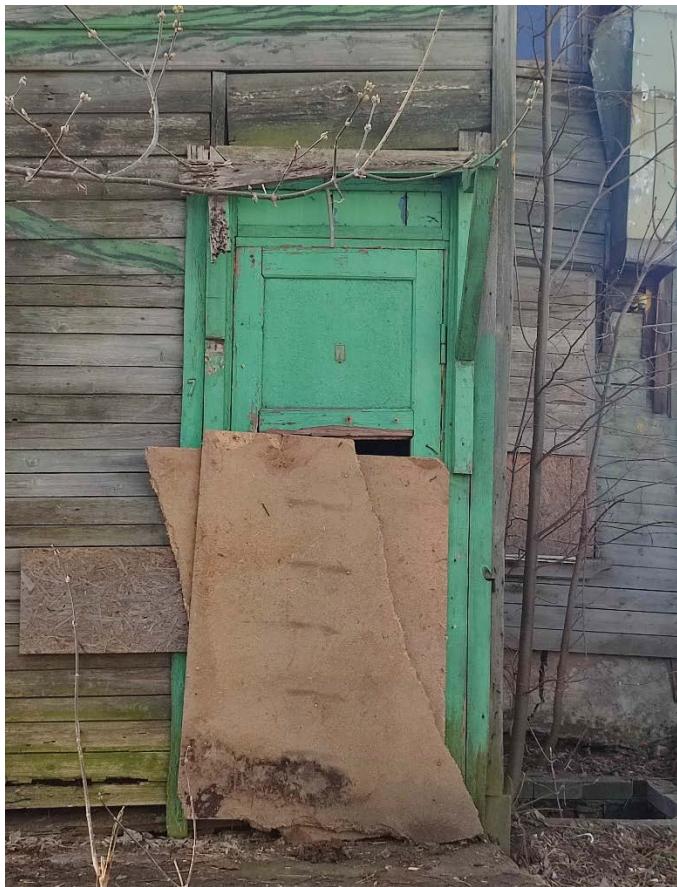
Дверные проемы деревянные, прямоугольной формы, располагаются с юго-западной, северо-восточной и юго-восточной (внутренней части двора) сторон (фото №12,19).

Точка фотофиксации №19.
Фрагмент входной зоны (северо-восточный фасад)

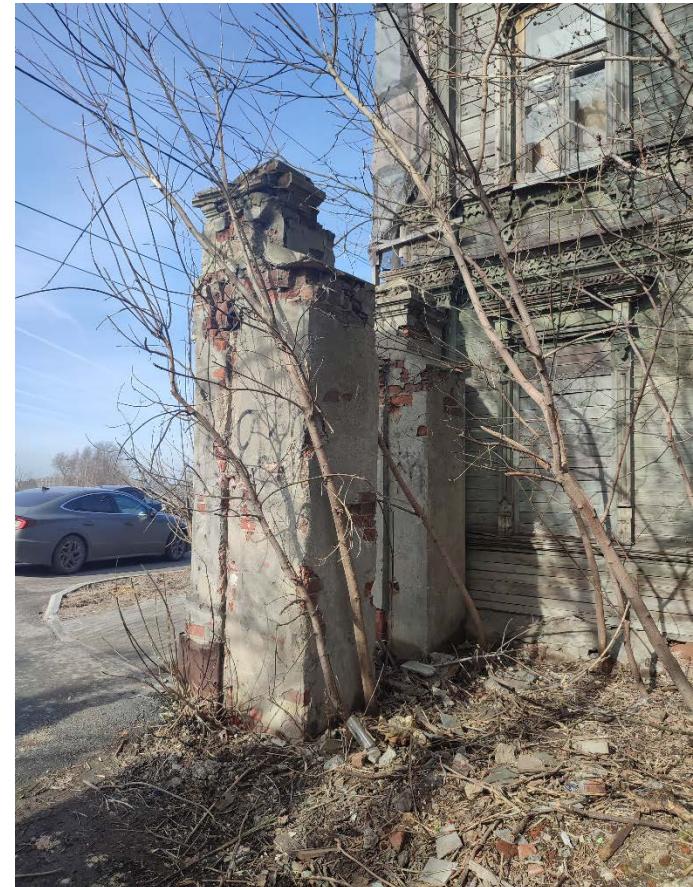
Наблюдаются дефекты: разрушение кирпичной кладки, облицовочного слоя и декоративных элементов ограды.

Точка фотофиксации №20.
Фрагмент колонн каменной ограды

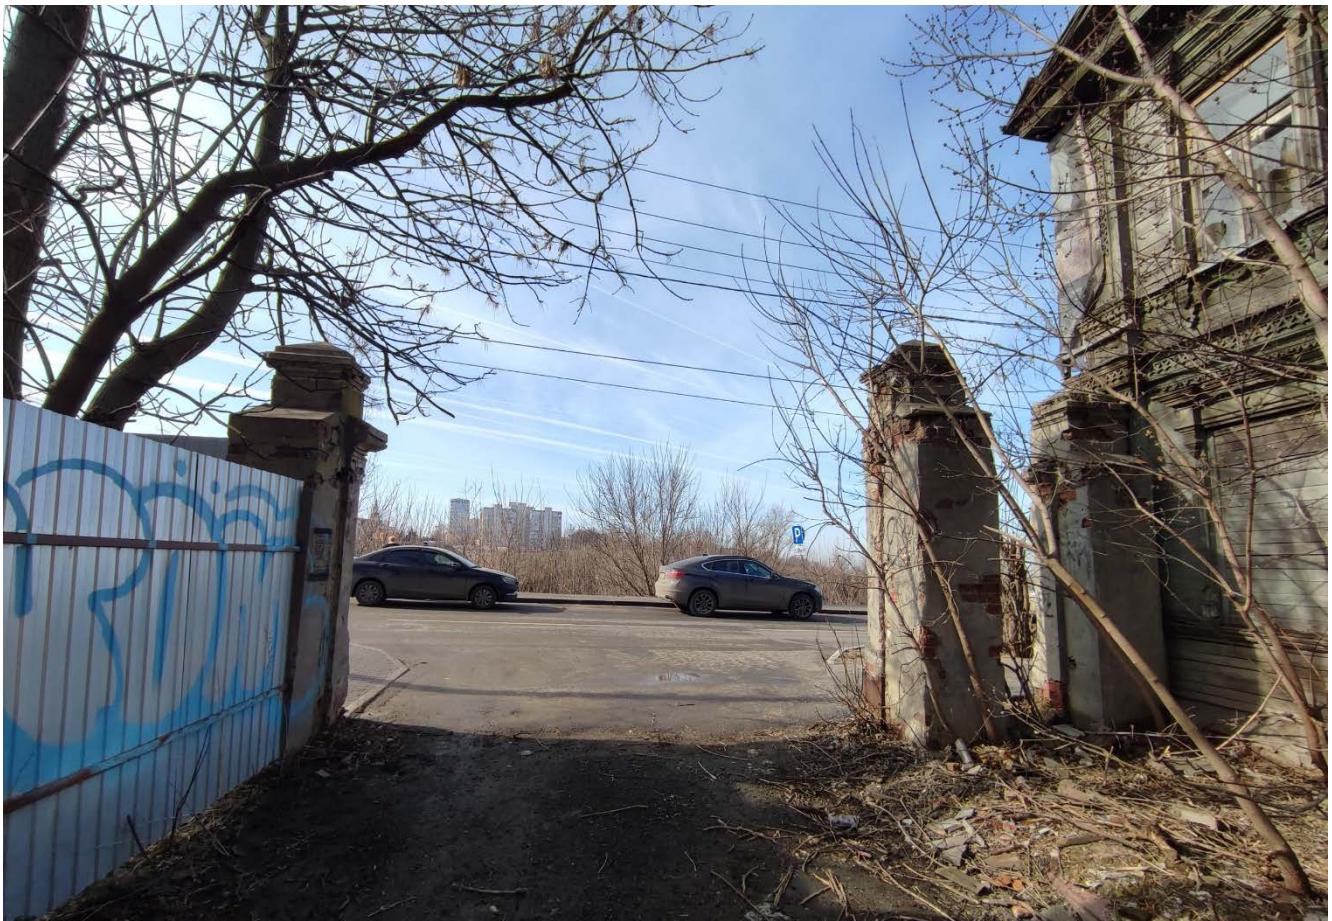
Точка фотофиксации №21.
Колонны каменной ограды, вид с севера на юг

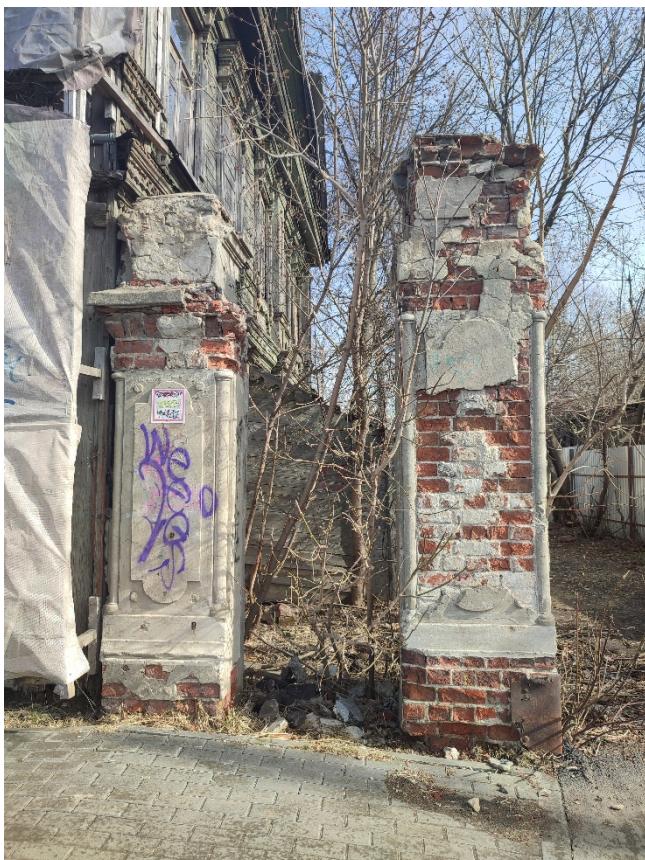
Точка фотофиксации №22.
Фрагмент ограды (юго-западный фасад)

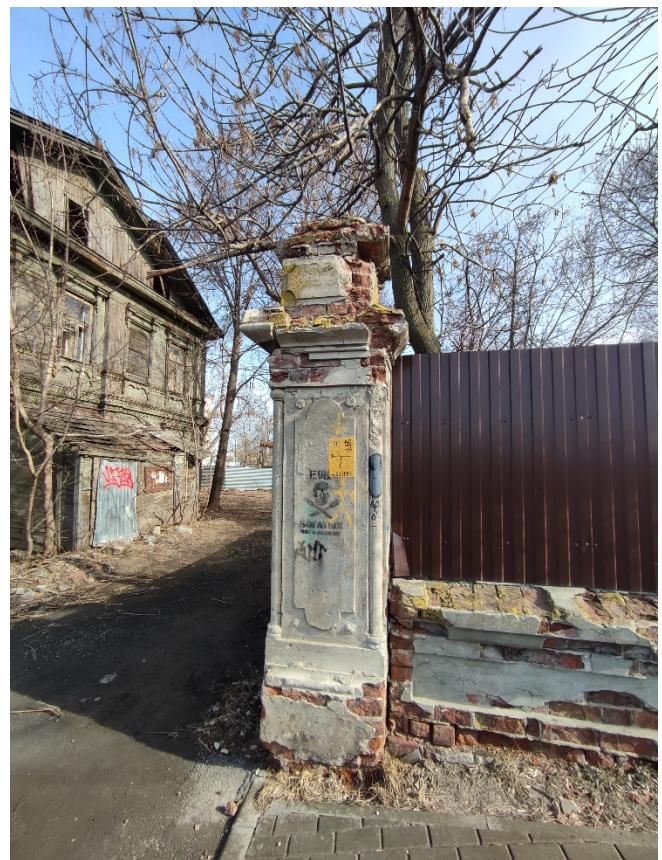
Точка фотофиксации №23.
Фрагмент ограды (юго-западная сторона)

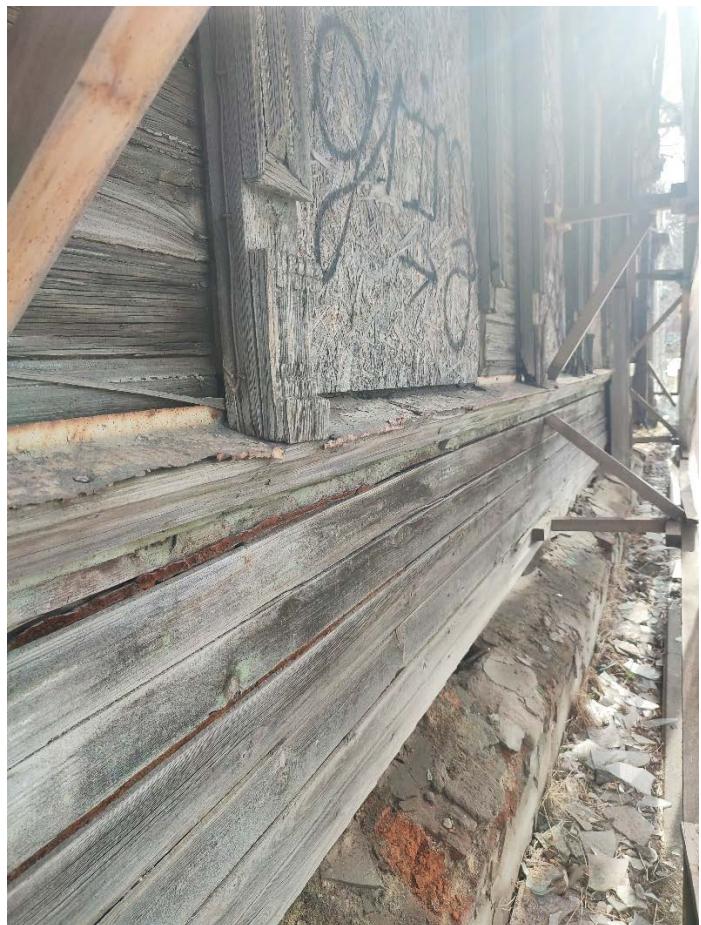
Цоколь кирпичный, выступающий. На юго-восточном (боковом) и главном фасадах цоколь оштукатурен. На остальных фасадах цоколь вровень со стеной, обшит деревянными рейками (фото №25).

Точка фотофиксации №25.
Фрагмент цокольной части (юго-западный фасад)

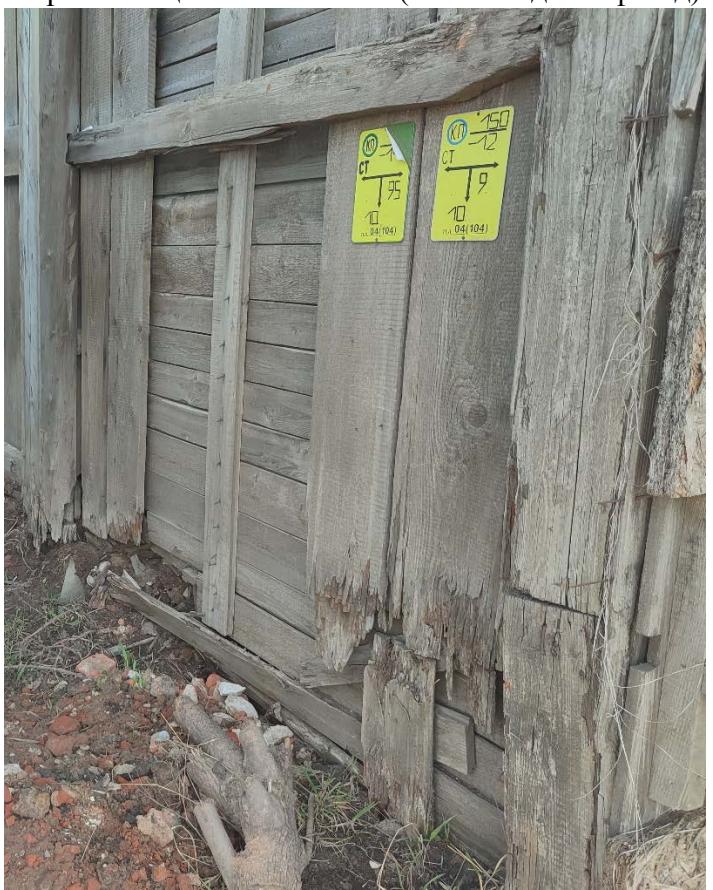
Точка фотофиксации №27.
Фрагмент северо-западного фасада здания

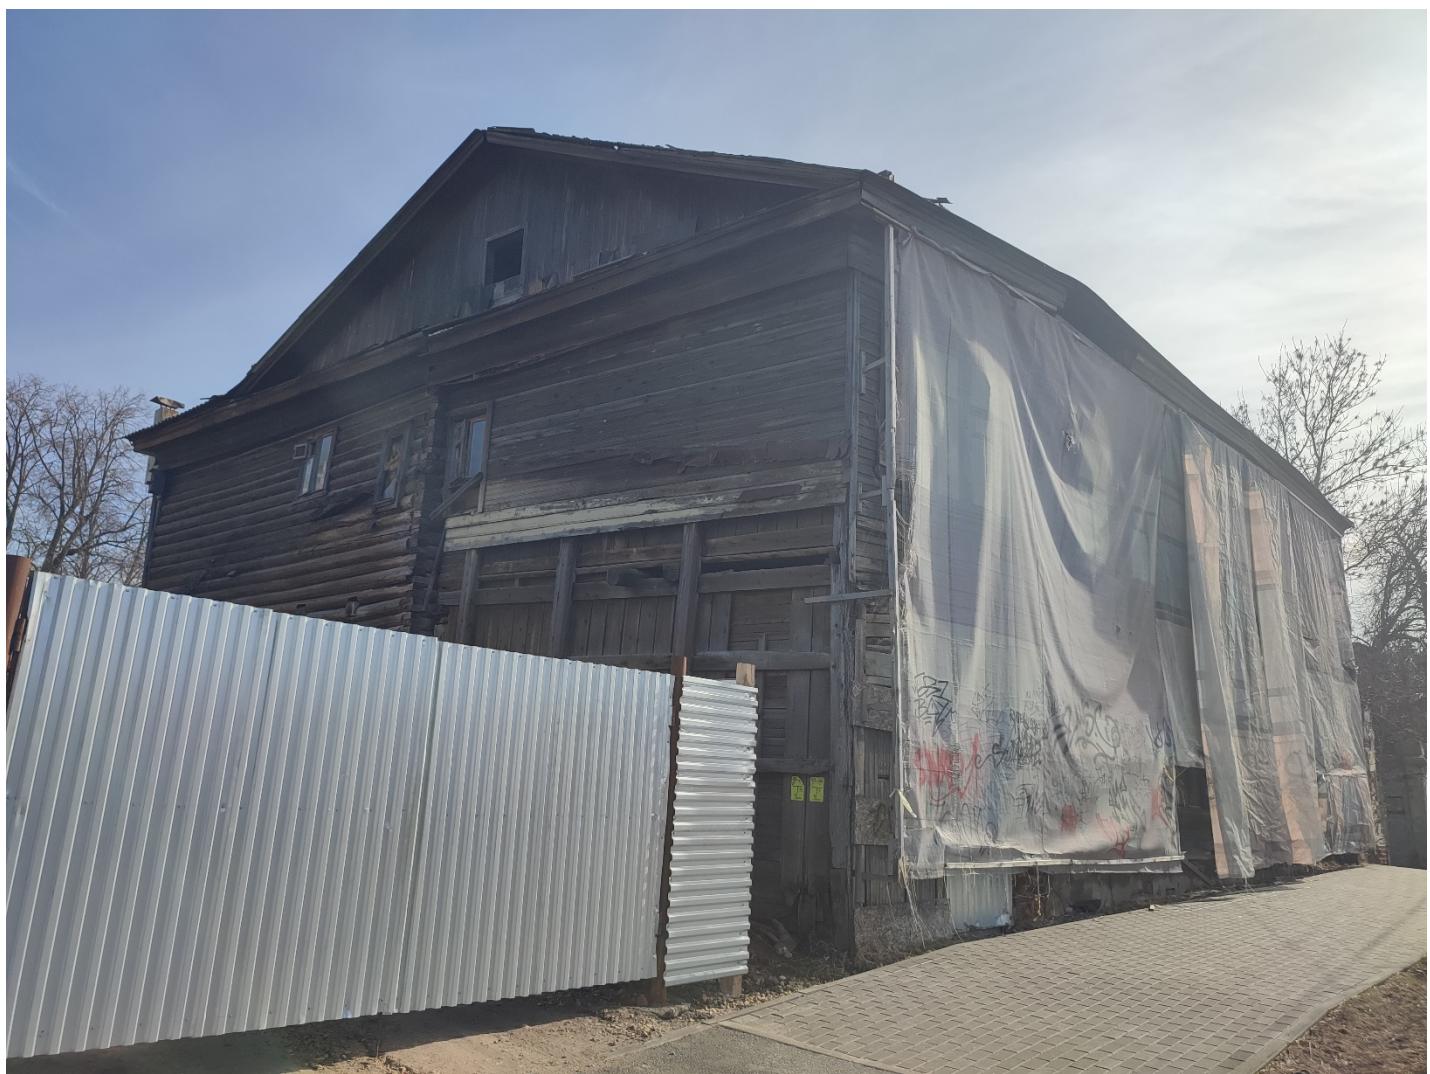
Боковые (юго-восточный и северо-западный) фасады имеют симметричные треугольные фронтоны, обрамленные профилированными венчающими карнизами, украшенные резными подзорами (фото №4,28).

Точка фотофиксации №28.
Северо-западный фасад здания
