## АКТ ТЕХНИЧЕСКОГО СОСТОЯНИЯ ОБЪЕКТА КУЛЬТУРНОГО НАСЛЕДИЯ

№ 38

27.02.2026  
(дата составления акта)

Фотофиксация объекта культурного наследия регионального значения «Дом, в котором в 1947-1989 гг. жили первые руководители и ведущие ученые РФЯЦ-ВНИИЭФ Павел Михайлович Зернов, Анатолий Сергеевич Александров, Борис Глебович Музруков, Евгений Аркадьевич Негин» (Нижегородская область, г. Саров, ул. Давиденко, 5)

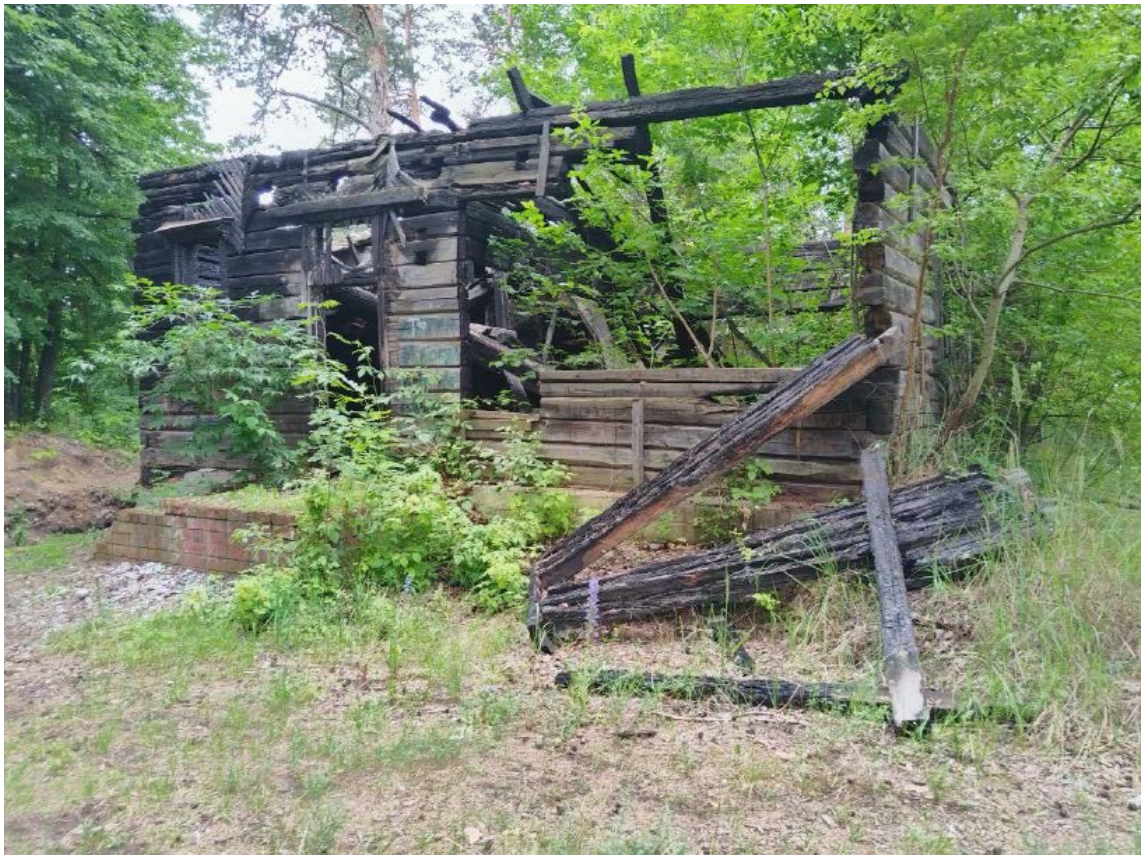
Наблюдаются дефекты: стены второго этажа полностью утрачены в результате пожара, стены первого этажа сильно повреждены и часть стен утрачено в результате пожара, нижние венцы сруба сгнили и находятся в аварийном состоянии, деревянная обшивка наружных стен утрачена.

Т.ф. 1. Общий вид здания с северной стороны

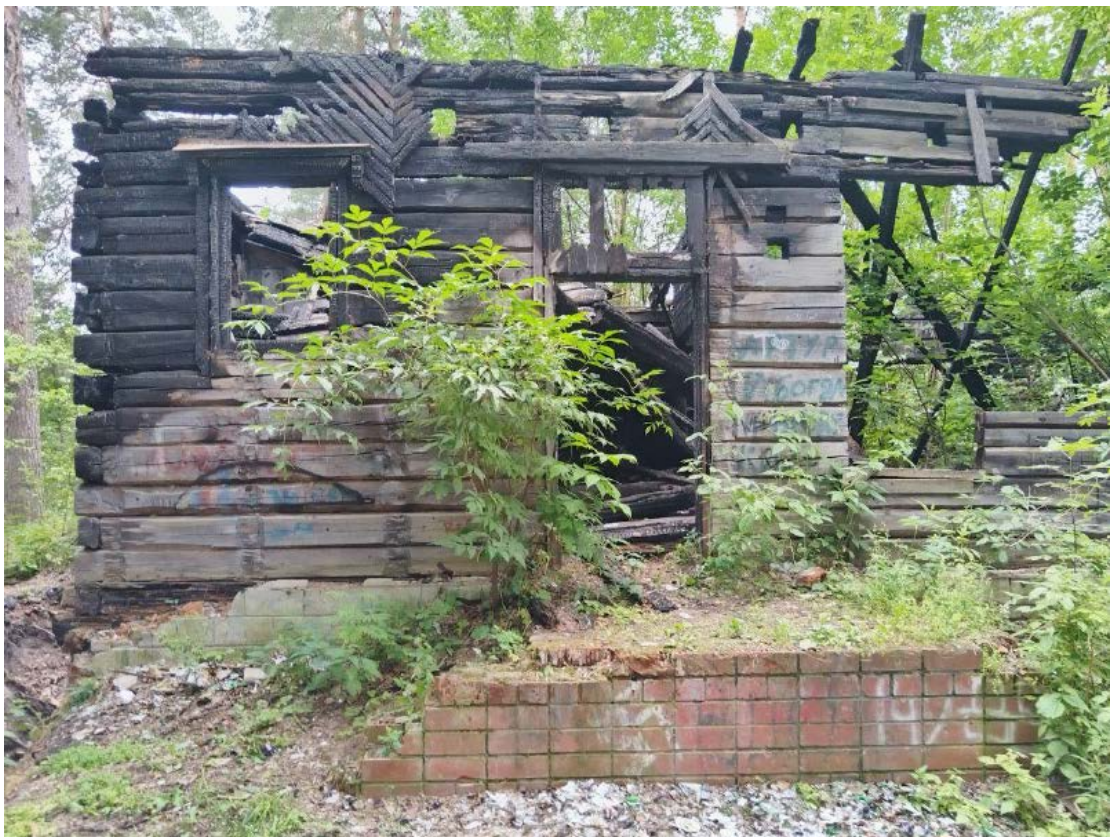
Т.ф. 2. Фрагмент здания с северной стороны

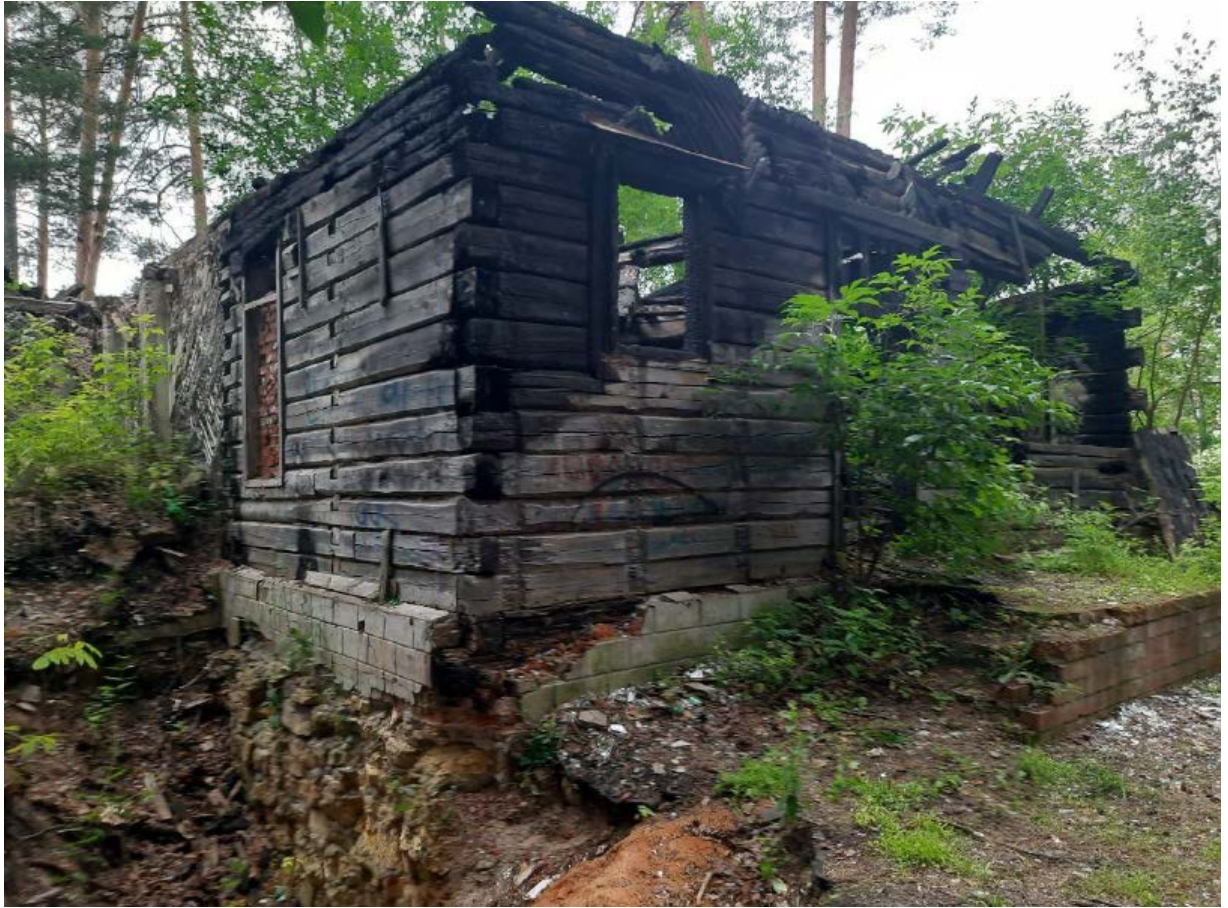
Ленточные из бутовой кладки. Фундаментные стены образуют подвальное помещение. Вход в подвал завален конструкциями обрушенных деревянных перекрытий первого этажа (фото №3,4).

Наблюдаются дефекты: металлический отлив цоколя поражен сильной коррозией, по периметру цоколя наблюдаются участки биопоражений в виде мхов и сине-зеленых водорослей на поверхности штукатурки цокольной части, отслаивание штукатурки цоколя, расслоение кирпичной кладки, вываливание и разрушение отдельных кирпичей цоколя, венцы цокольной части сгнили.

С северной стороны частично сохранилась кирпичная лестница. Площадка покрыта грунтом (фото №3).

Т.ф. 3. Общий вид здания с северо-восточной стороны

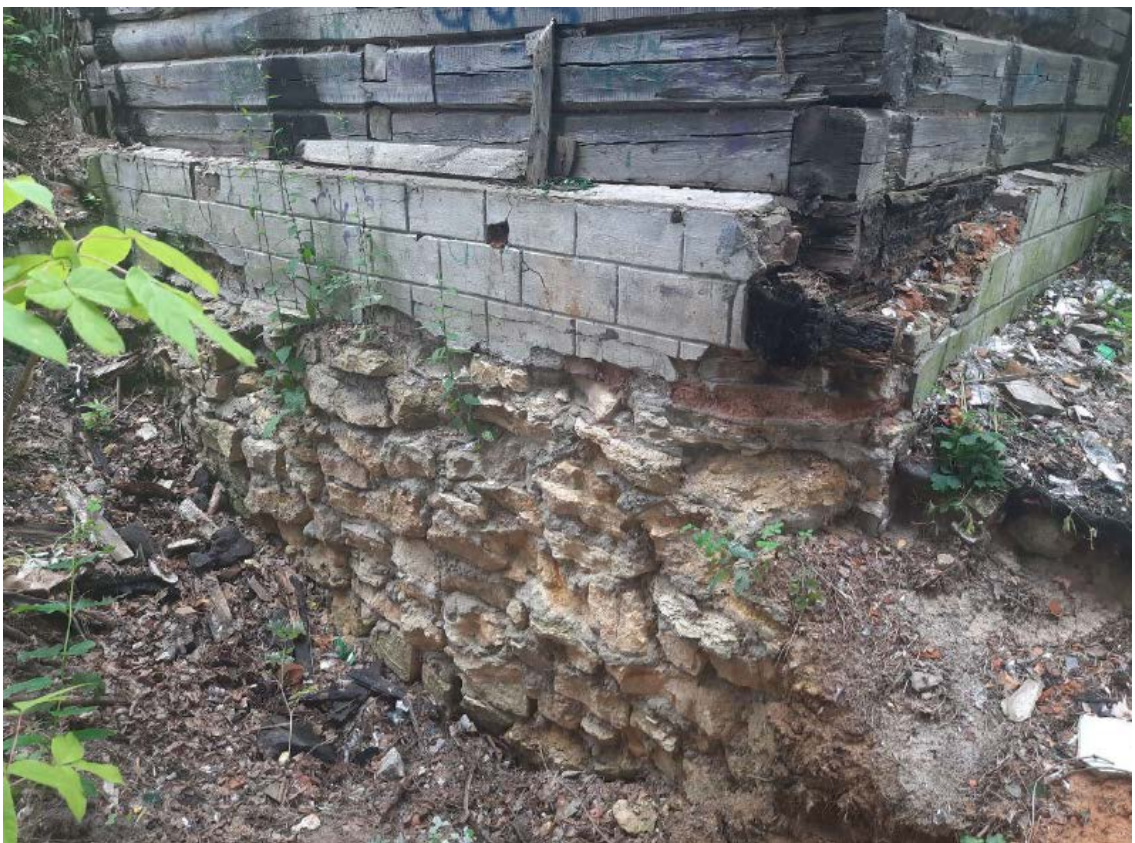
Наблюдаются дефекты: расслоение кирпичной кладки, вываливание отдельных кирпичей, разрушение материала кладки.

Т.ф. 4. Фрагмент здания с северо-восточной стороны. Существующий шурф. Цоколь и фундаменты здания

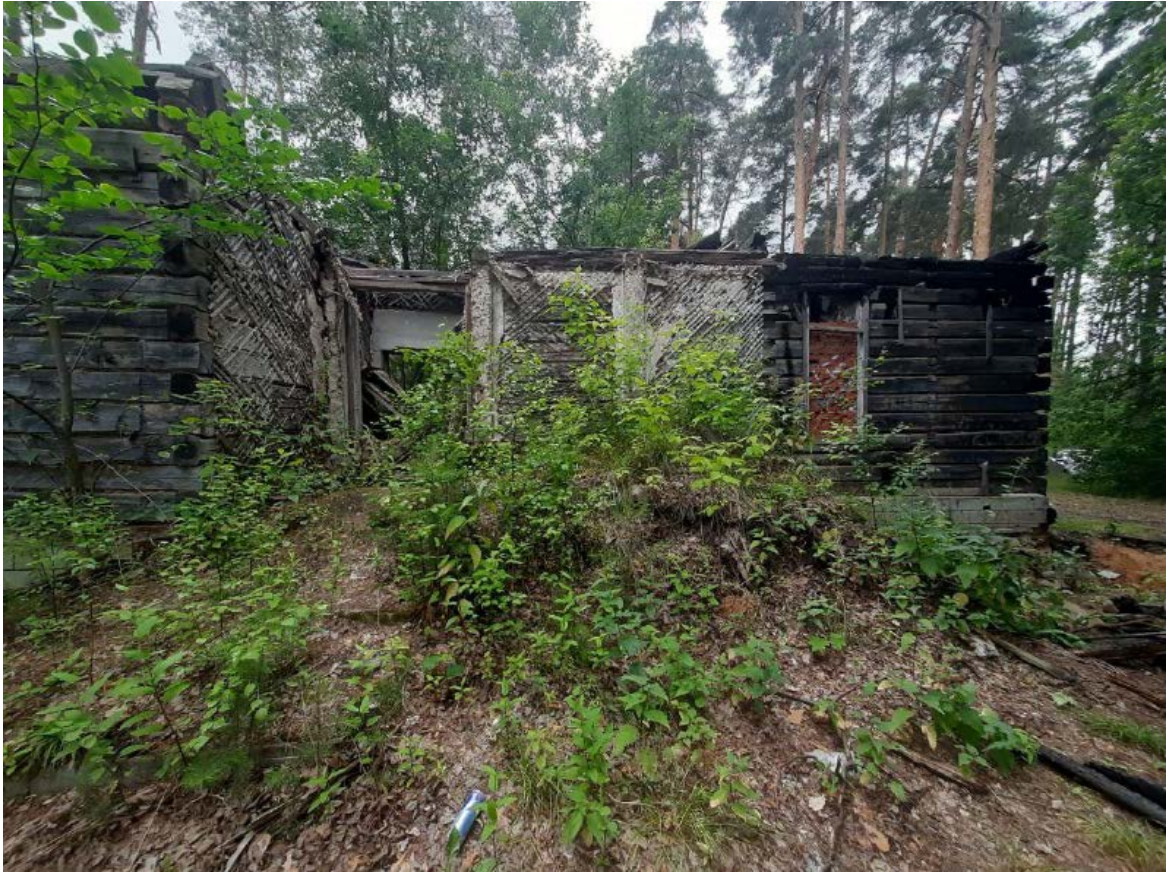
Т.ф. 5. Фрагмент здания с восточной стороны. Веранда

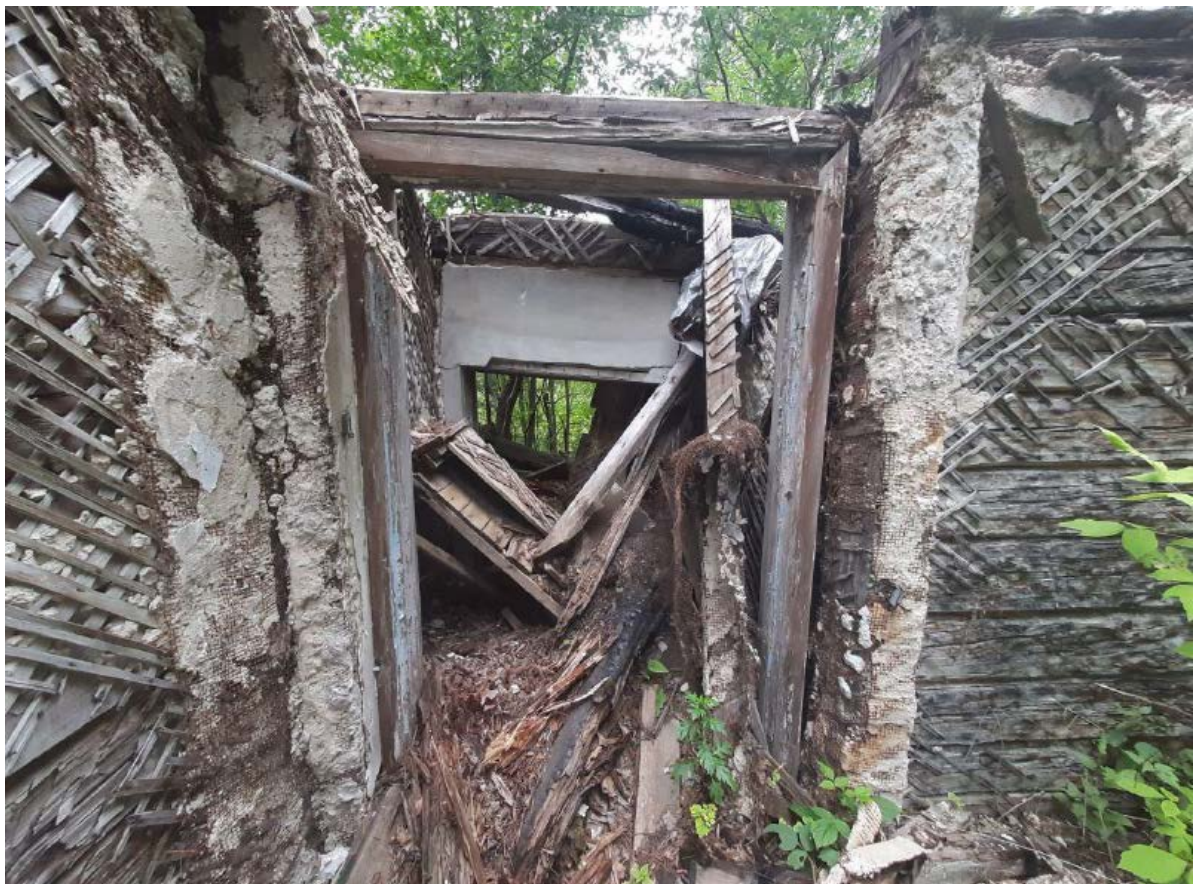
Т.ф. 6. Фрагмент здания с восточной стороны. Веранда. Вход в задние

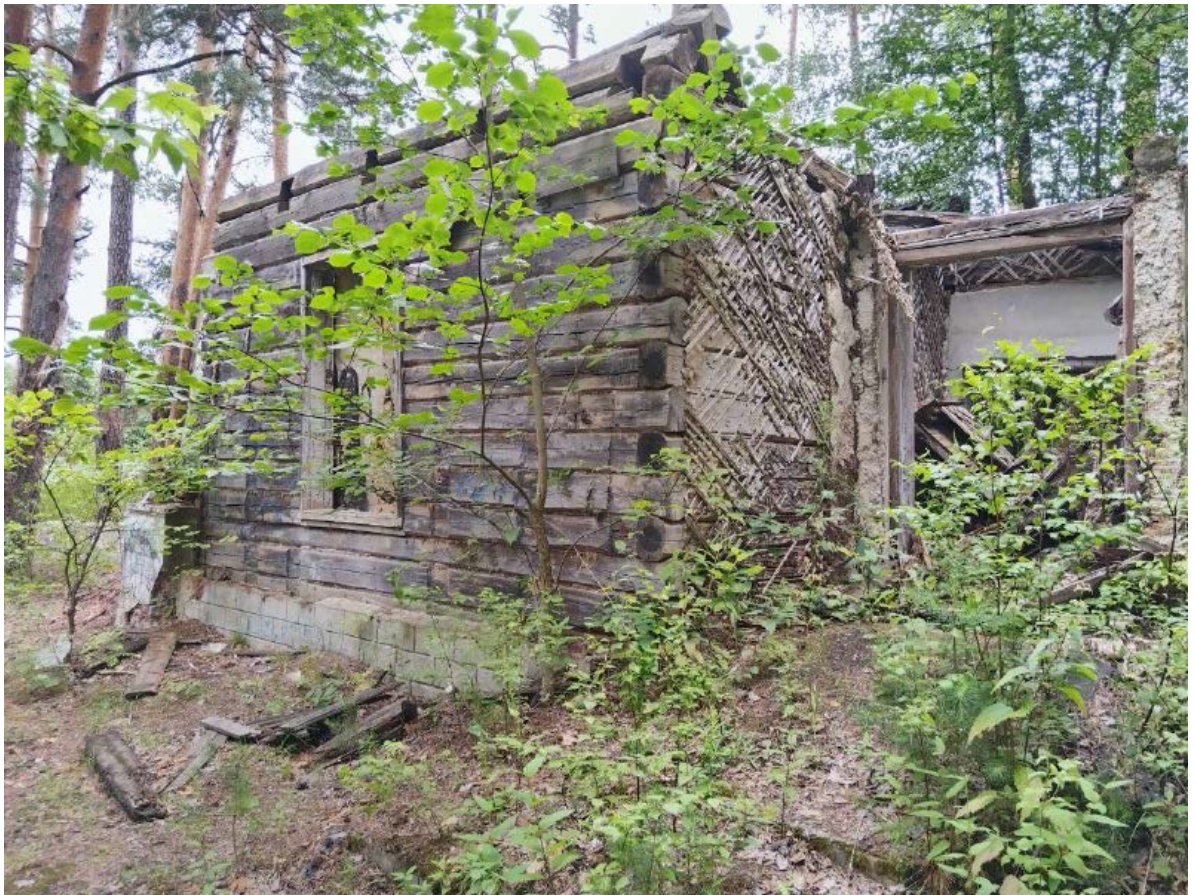
Т.ф. 7. Фрагмент здания с восточной стороны

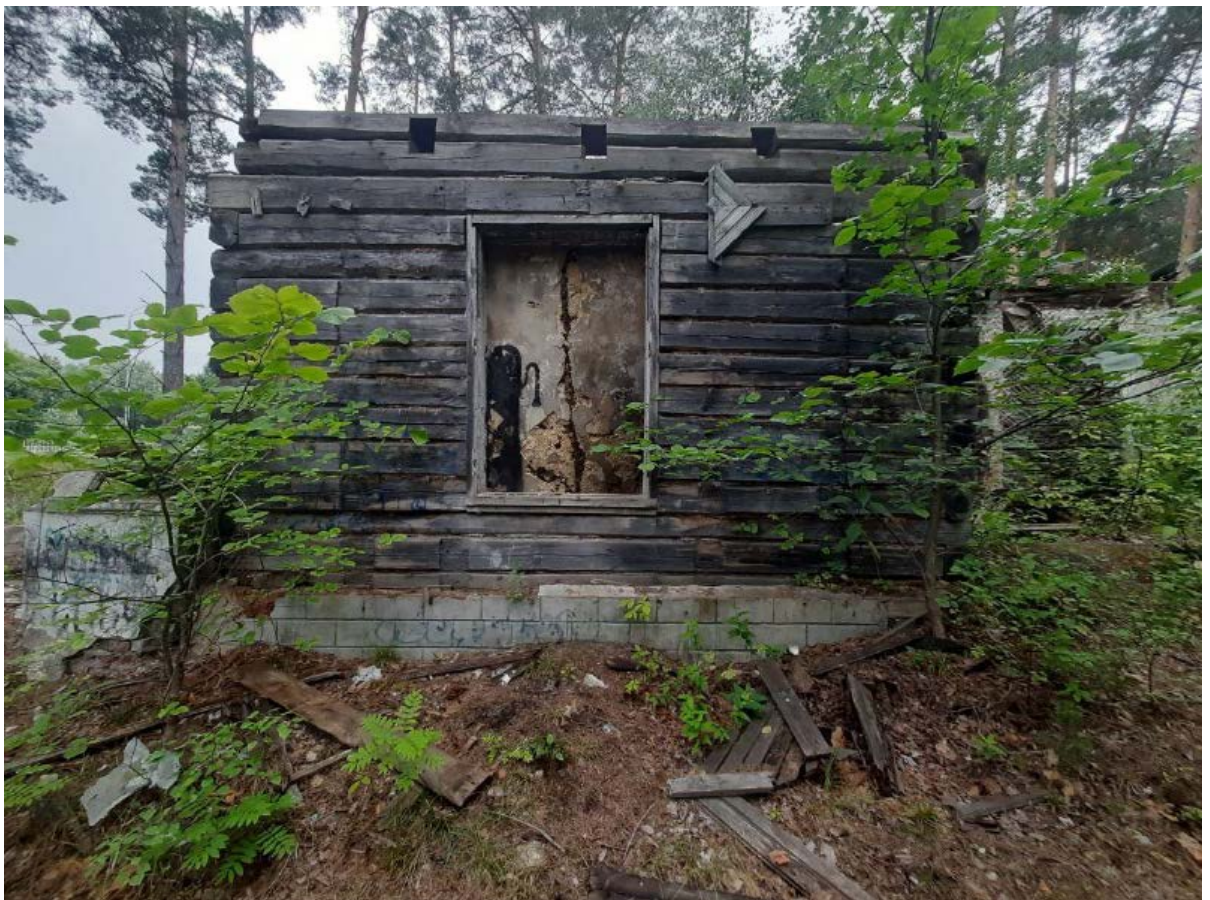
Т.ф. 8. Фрагмент здания с восточной стороны

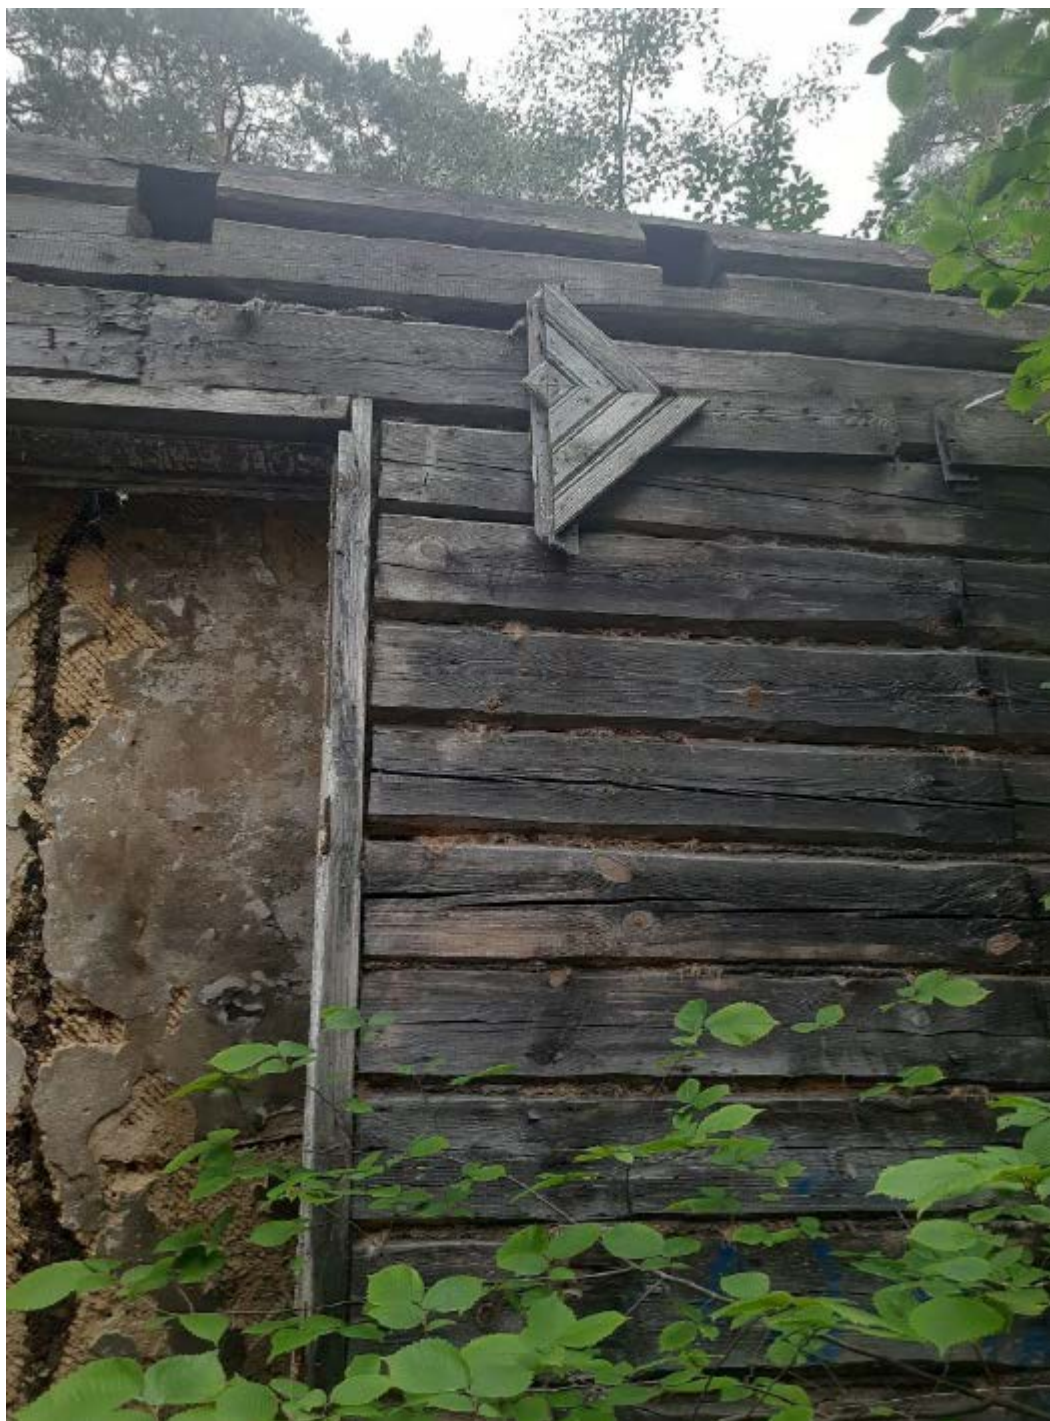
Декоративные элементы сохранились фрагментарно (утрачены в результате пожара).

Т.ф. 9. Фрагмент здания с восточной стороны. Элементы обшивки

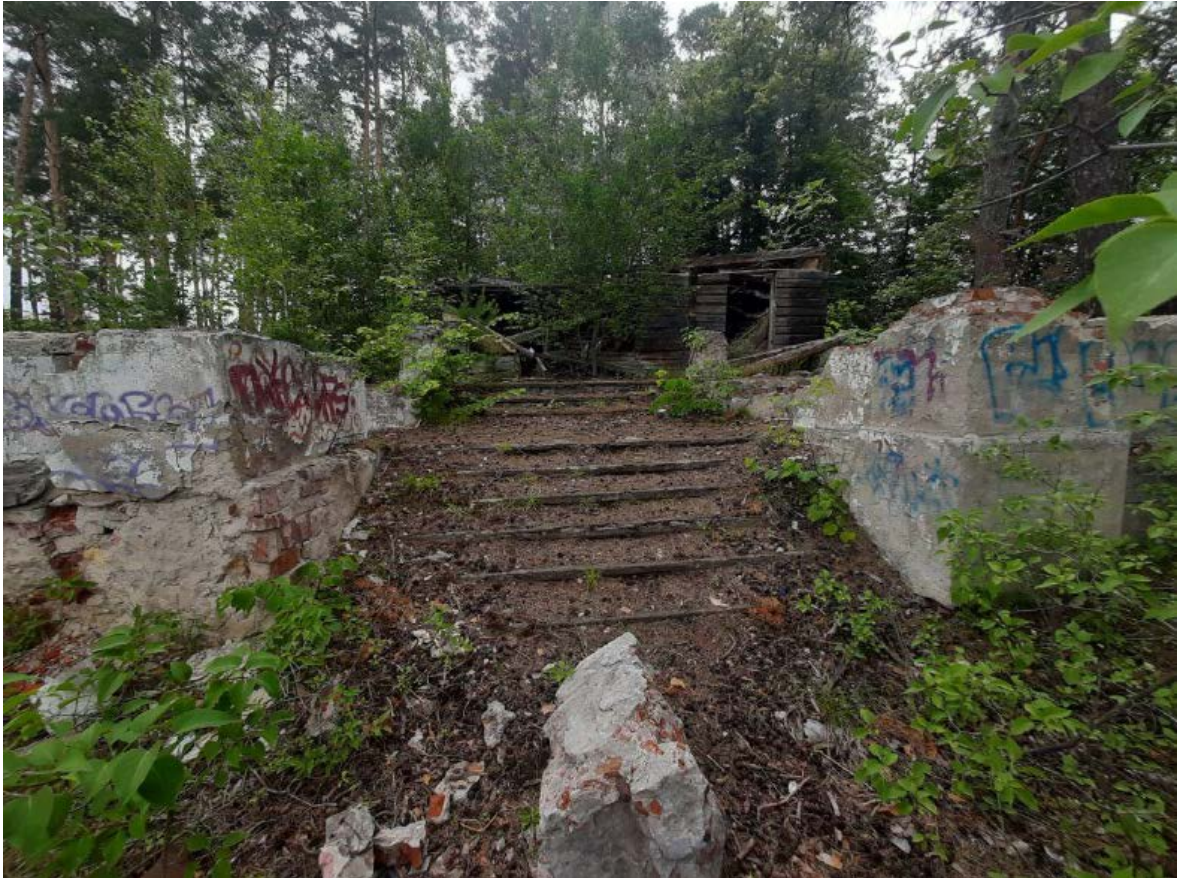
С южной стороны, в отдалении от здания, сохранилась бетонная лестница, ведущая на террасу (фото №10).

Наблюдаются дефекты: деструкция кладки, сколы, загрязнение, стихийное произрастание поросли.

Т.ф. 10. Общий вид фасада здания с южной стороны. Фрагмент террасы

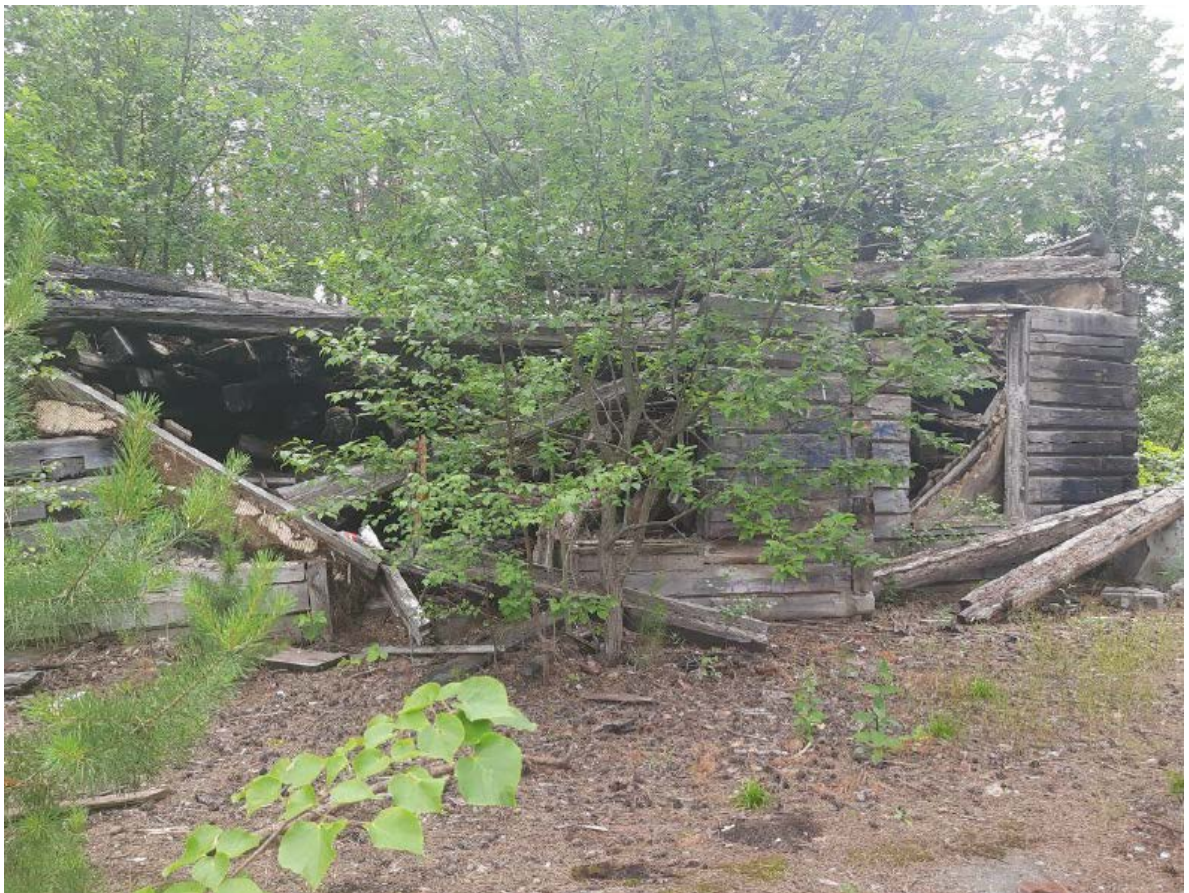
Наблюдаются дефекты: стены второго этажа полностью утрачены в результате пожара, стены первого этажа в большей степени утрачены в результате пожара, трещины, следы гниения.

Т.ф. 11. Фрагмент фасада здания с южной стороны

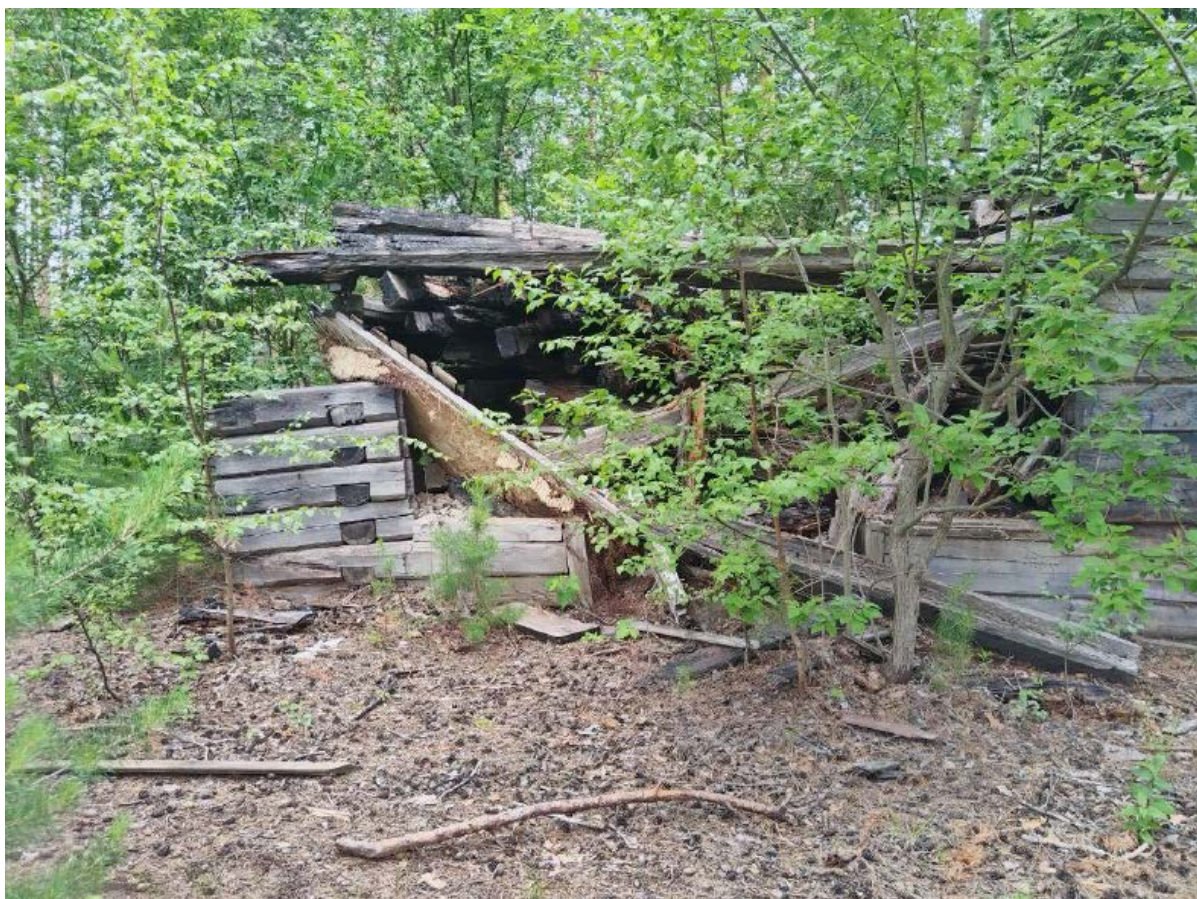
Т.ф. 12. Фрагмент фасада здания с южной стороны. Вход в здание

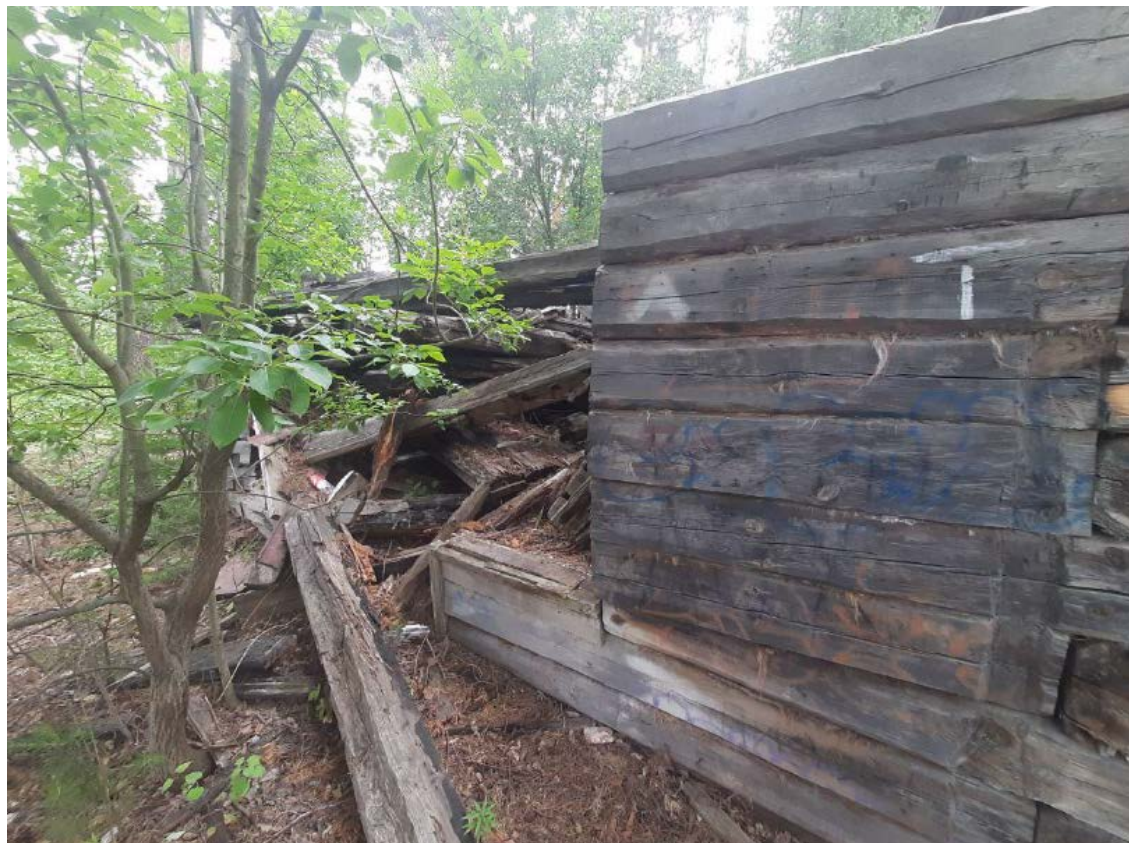
Наблюдаются дефекты: перегородки второго этажа полностью утрачены в результате пожара, перегородки первого этажа в большей степени утрачены в результате пожара, трещины, следы гниения.

Т.ф. 13. Фрагмент фасада здания с южной стороны

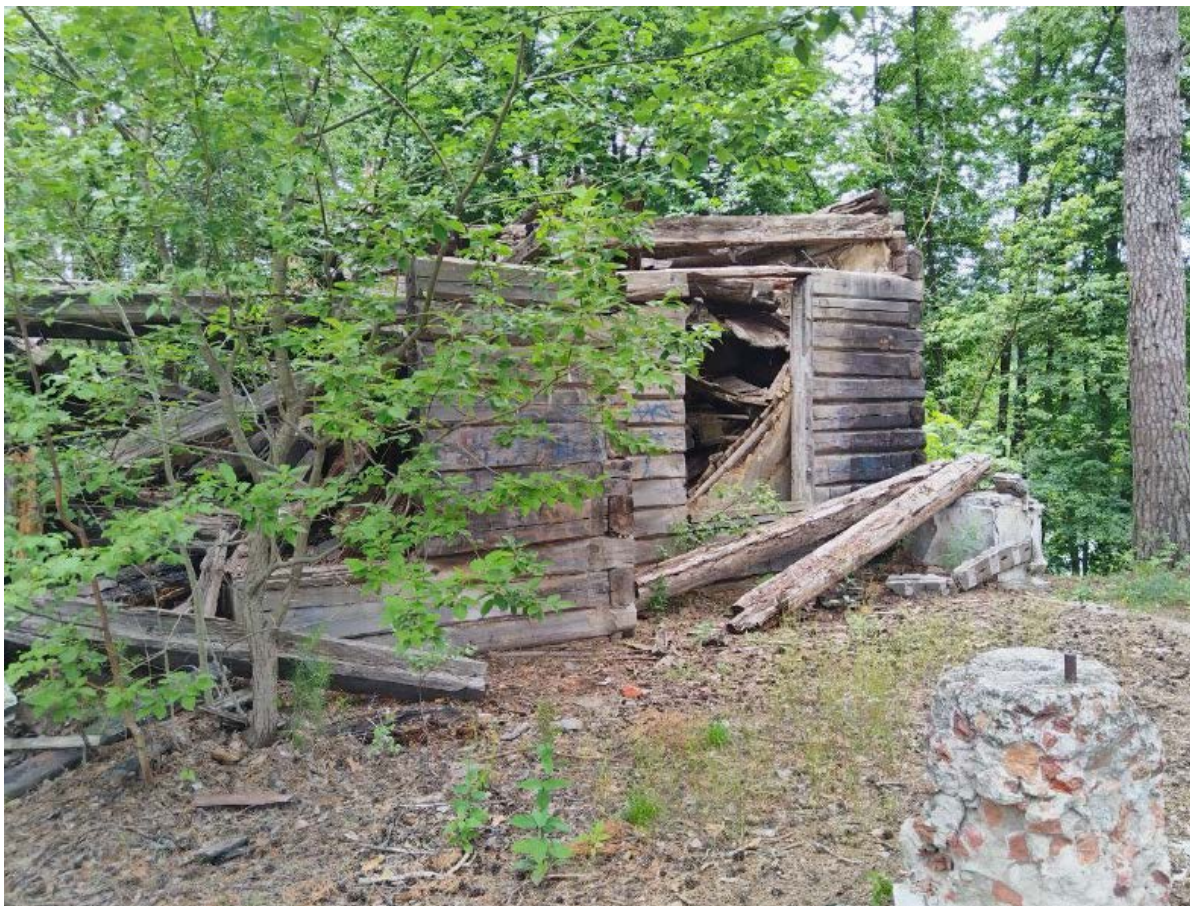
Т.ф. 14. Фрагмент фасада здания с южной стороны

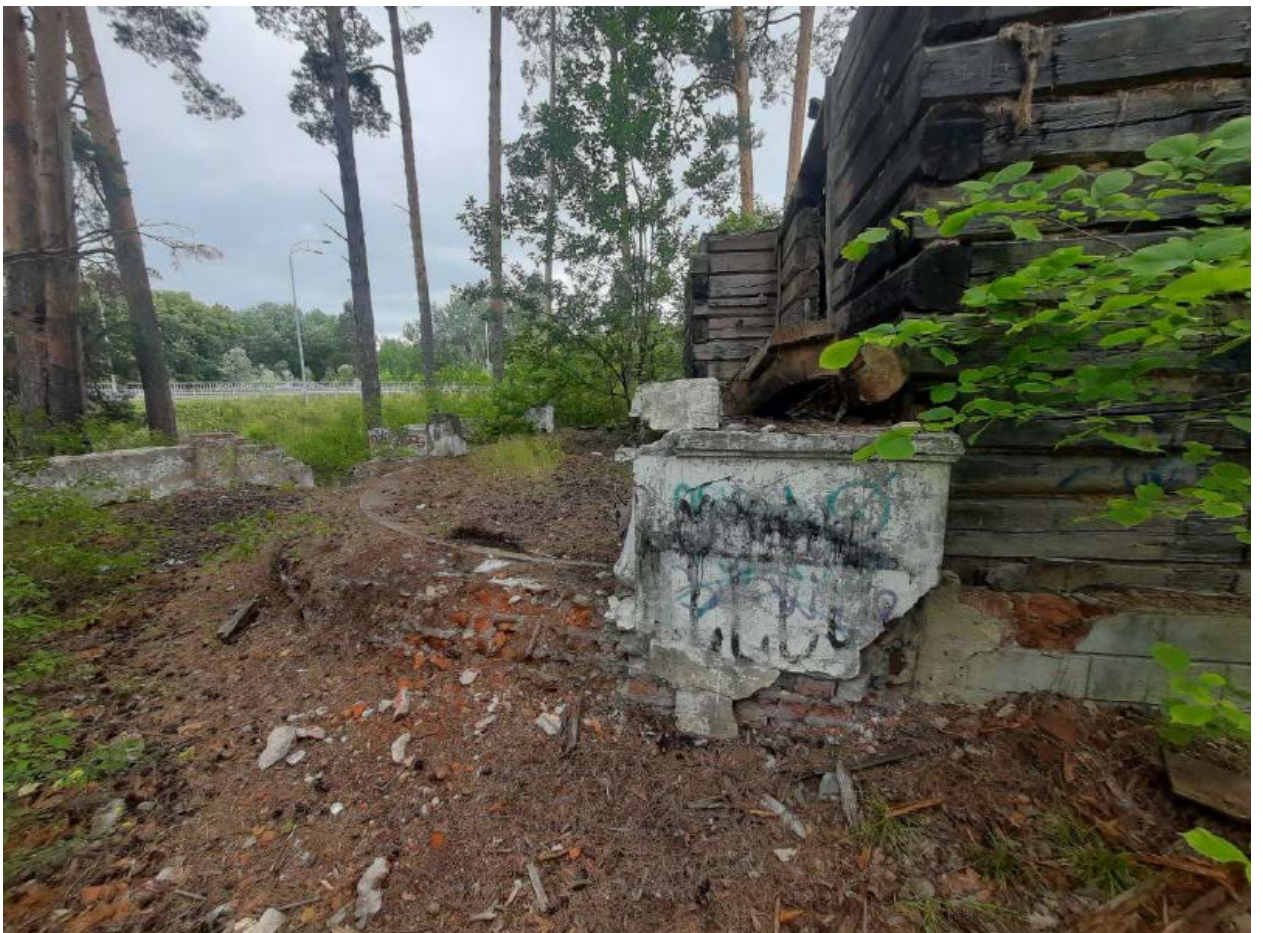
Т.ф. 17. Фрагмент террасы с восточной стороны

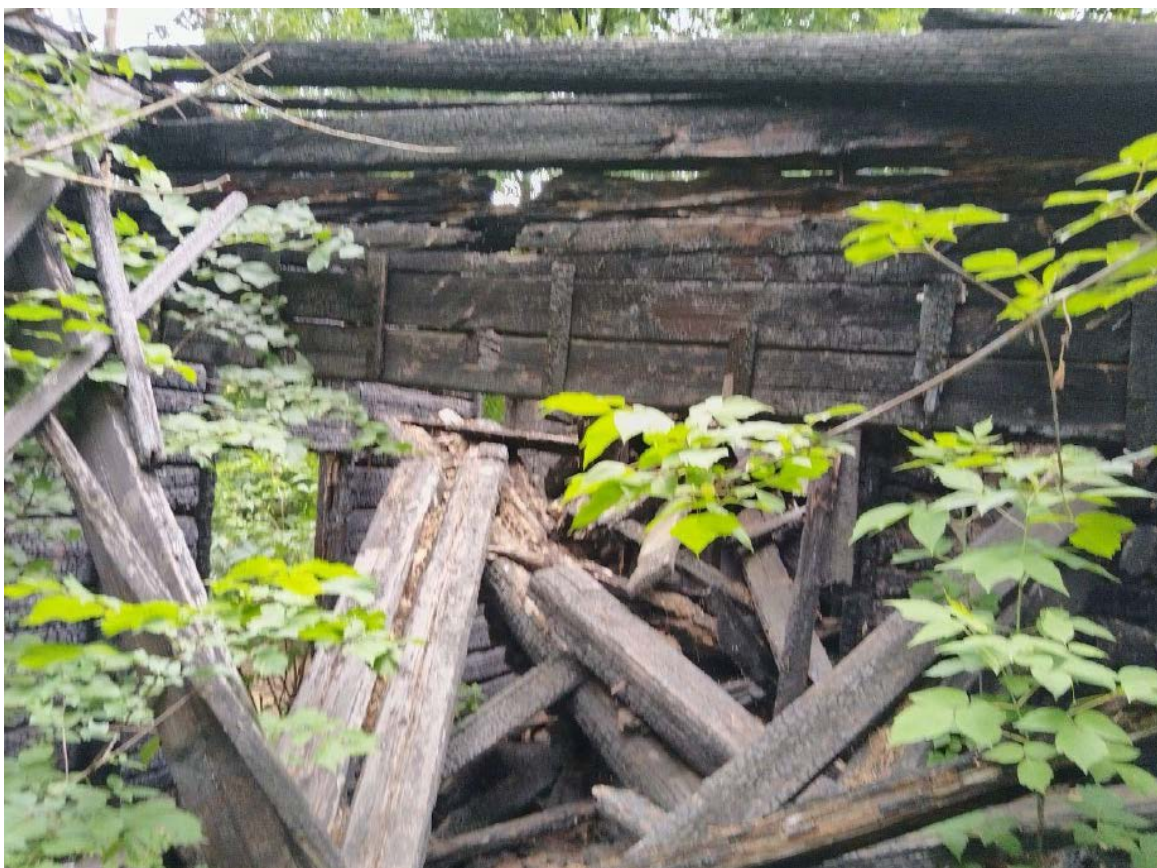
Конструкции чердачного перекрытия отсутствуют (утрачены в результате пожара). Конструкции перекрытия первого этажа обрушены (частично утрачены в результате пожара) (фото №1-14,30-32).

Т.ф. 31. Конструкции внутри здания

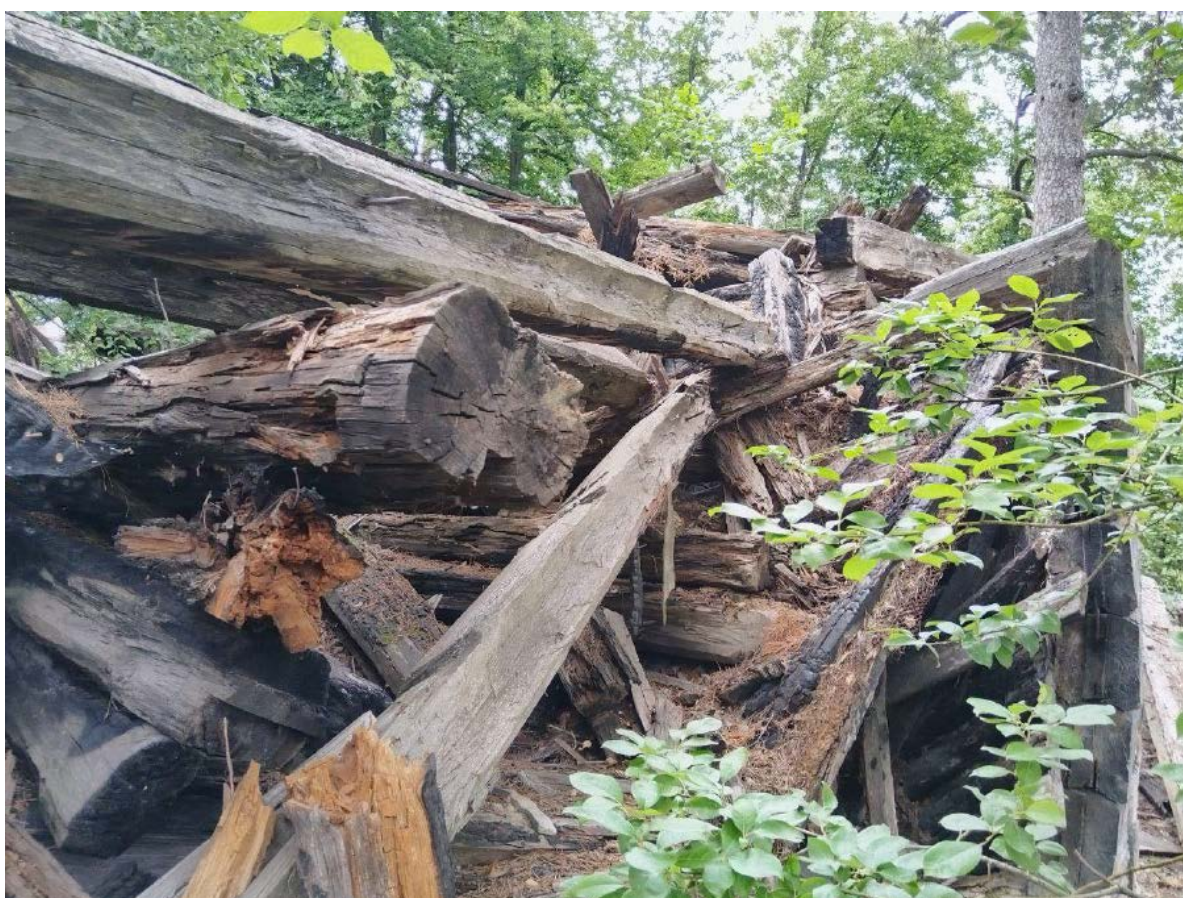
Т.ф. 32. Конструкции внутри здания
