АКТ ТЕХНИЧЕСКОГО СОСТОЯНИЯ ОБЪЕКТА КУЛЬТУРНОГО НАСЛЕДИЯ

№ 34

"27" октября 2023 г.
(дата составления акта)

управления государственной охраны объектов культурного наследия Нижегородской области, составлен настоящий акт о произведенном техническом осмотре объекта культурного наследия регионального значения «Гимназия» середины XIX века (документ о включении объекта в единый государственный реестр объектов культурного наследия (памятников истории и культуры) народов Российской Федерации: Решение Нижегородского областного Совета народных депутатов от 31 августа 1993 г. №129 "Об объявлении находящихся на территории г. Лысково и р.п. Макарьево Лысковского района объектов, имеющих историческую, научную и культурную ценность, памятниками истории и культуры областного значения и установлении границ зон охраны г. Лысково, режим их содержания и использования" (Нижегородская область, Лысковский район, г. Лысково, ул. Большая Советская, 44 (литеры А, А1).

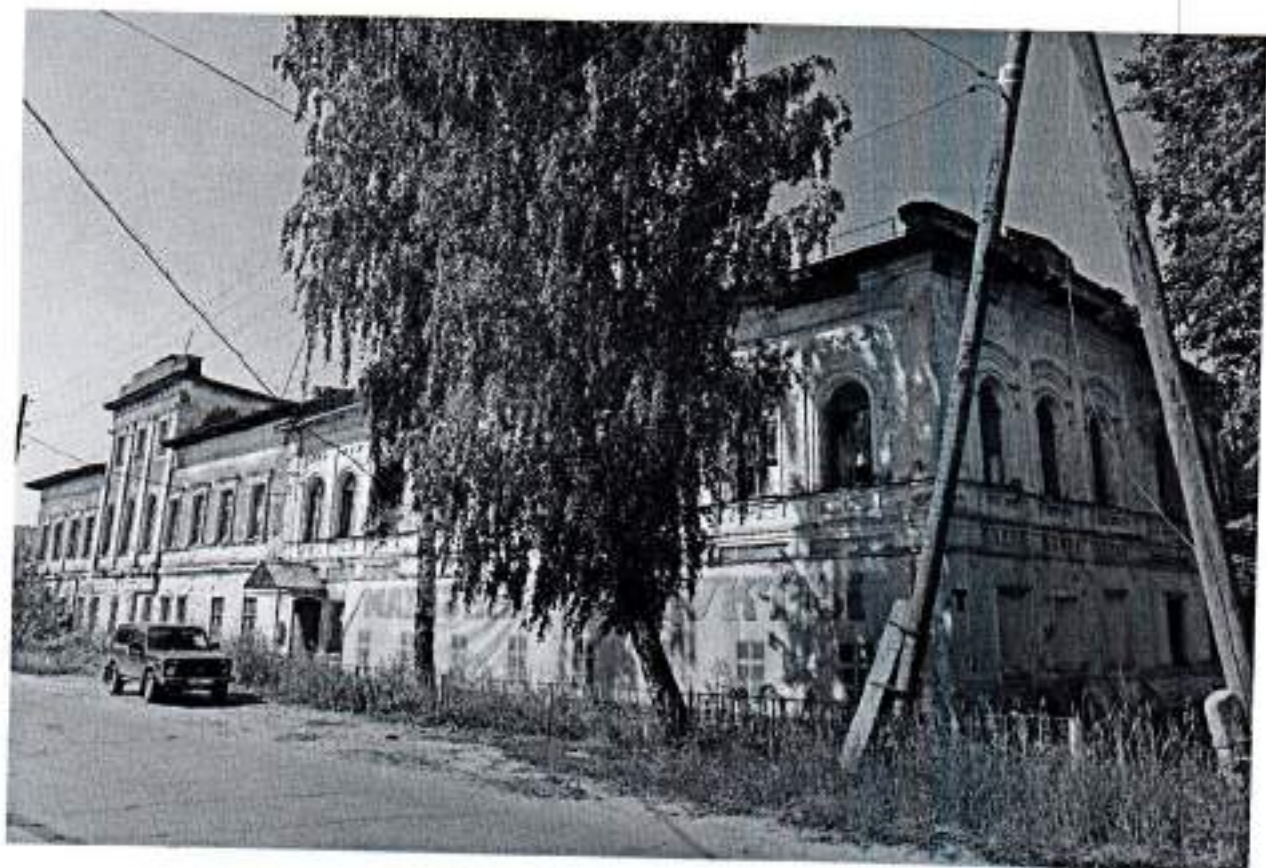
Точка фотофиксации № 1.
Общий вид с юго-восточной стороны.

Наблюдаются дефекты: трещины (фото №11), сколы, деструкция в кирпичной кладке (фото №4-8,11), отслоение штукатурного и окрасочного слоев (фото №1-11), следы замачивания (фото №1,3-8,10,11), биопоражения (фото №5-8).

Наблюдаются дефекты: сколы, деструкция кирпичной кладки декоративных элементов, участки утраты декора, отслоение штукатурного и окрасочного слоев (фото №1-11), следы замачивания (фото №3-8), биопоражения (фото №4-8).

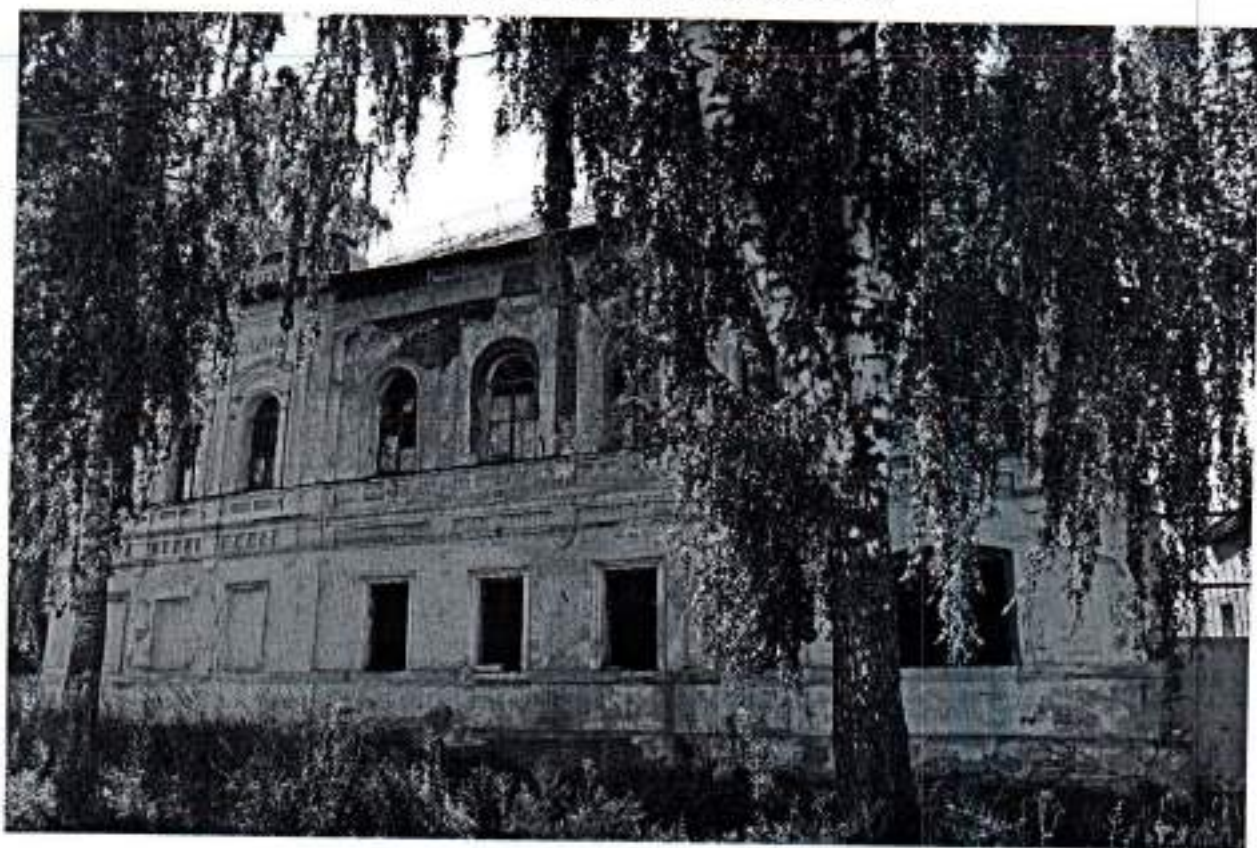
Точка фотофиксации № 10.
Общий вид с северо-восточной стороны.

Наблюдаются дефекты: трещины, сколы, деструкция кирпичной кладки (фото №10,11), отслоение штукатурного и окрасочного слоев (фото №1,3,4,9-11).

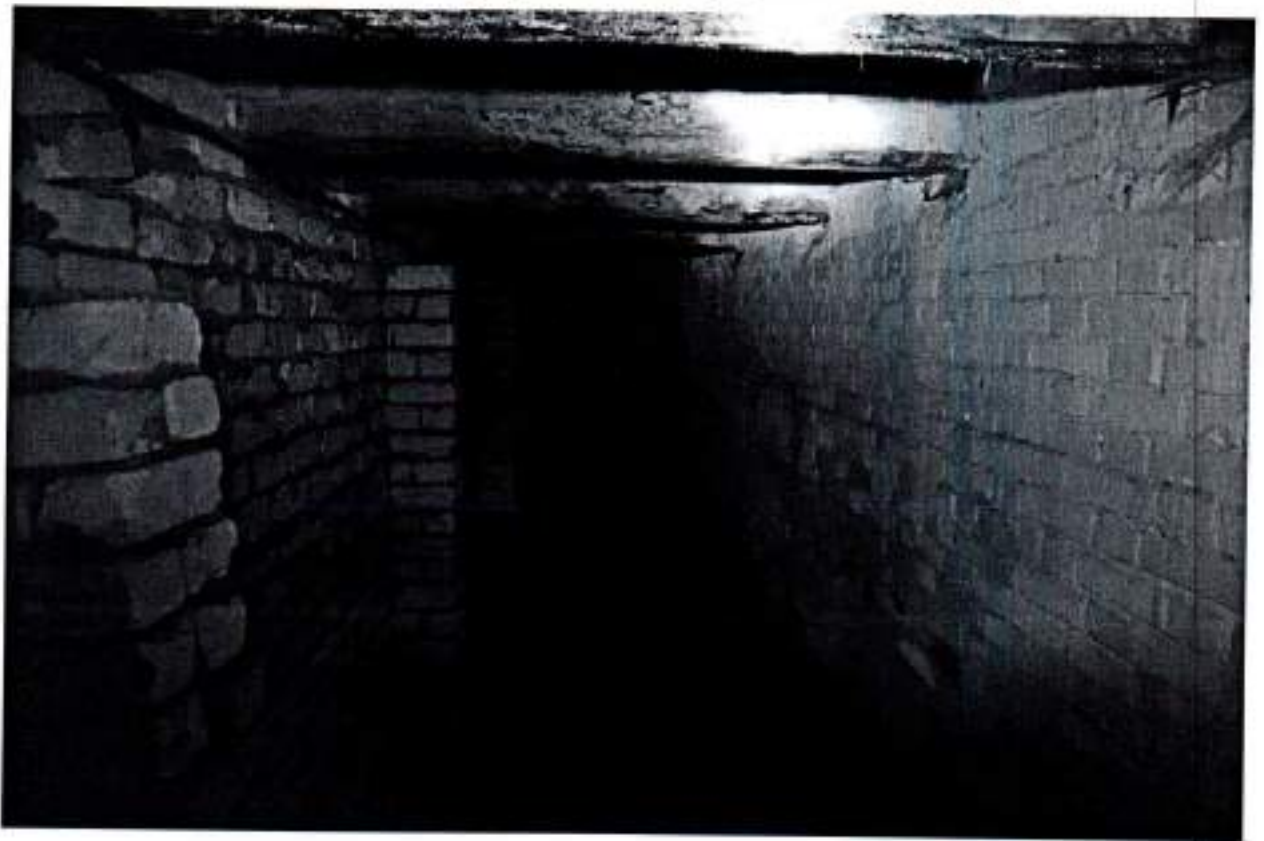
Точка фотофиксации № 20.

Стены подвала выложены из красного полнотелого керамического кирпича на известковом растворе, в части помещений окрашены (фото №12,13,17-20,24,25,27), в части помещений оштукатурены и окрашены (фото №15, 21-23); в части помещений стены выложены из белого силикатного кирпича (фото №20-22).

Наблюдаются дефекты: трещины (фото №18,19,30), деструкция кирпичной кладки (фото №28-30), разрушение кирпичной кладки, вплоть до утраты целостности (фото №16-19,23), отслоение штукатурного и окрасочного слоев (фото №14,15,17-25,27), следы замачивания (фото №21,22,24,25,30).

Фрагмент интерьера. Подвал. Внутренние помещения.

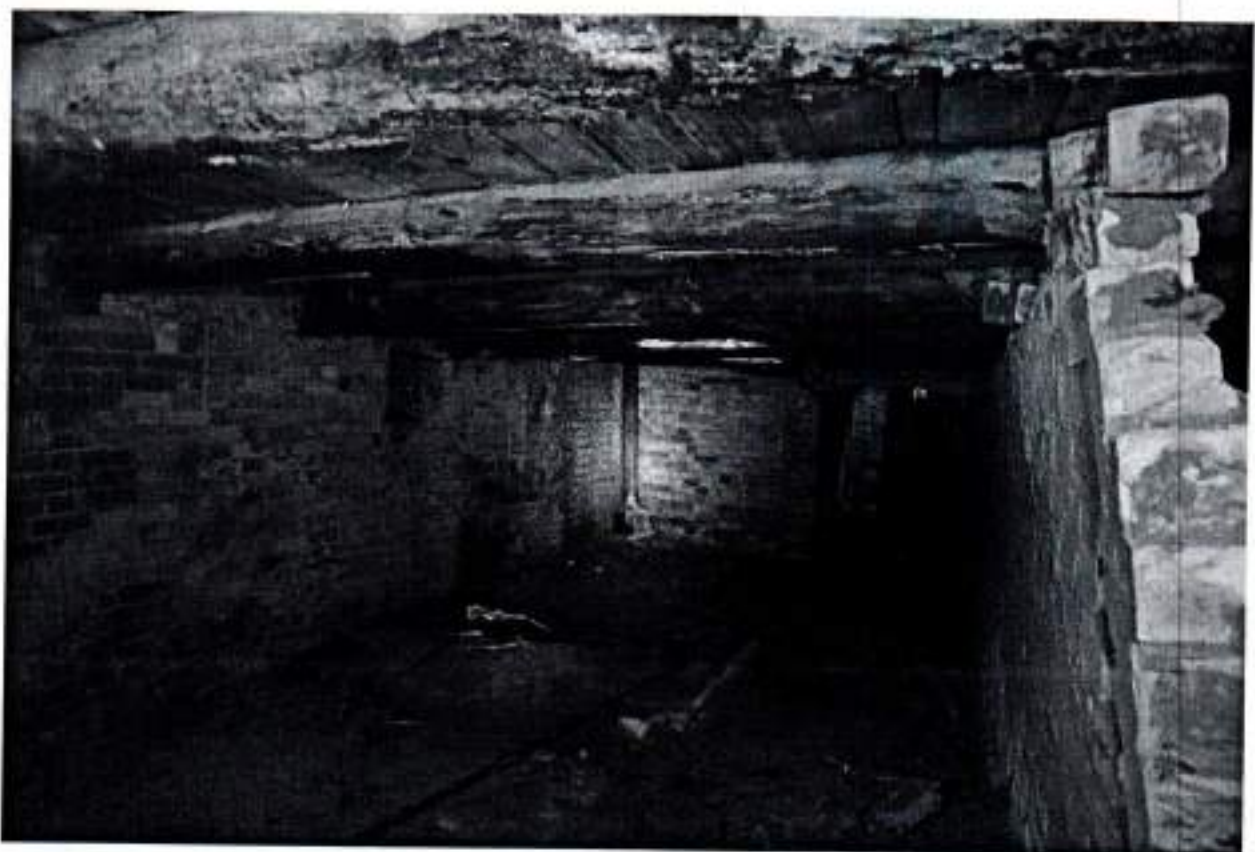
Точка фотофиксации № 21.

Фрагмент интерьера. Подвал. Внутренние помещения.

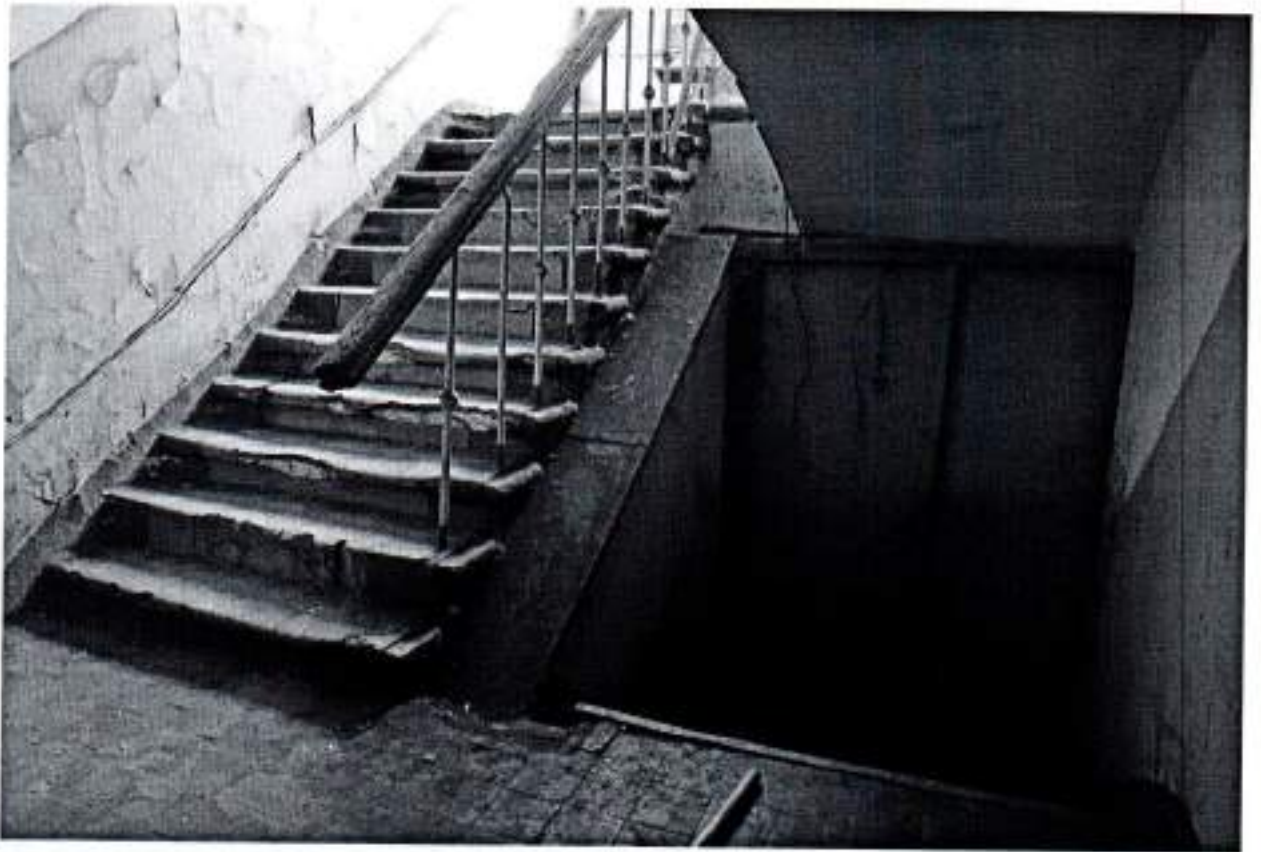
Точка фотофиксации № 31.

Наблюдаются дефекты: отслоение штукатурного и окрасочного слоев (фото №31-33,45-52,54-72,74-89,91-100,103-110,113-132), отслоение обоев (фото №101,102,130,131), участки утраты штукатурного и окрасочного слоев (фото №25-30,34-36,39,40,49,59,80,81,116), участки утраты ГВЛ (фото №38,41,42), трещины (фото №26,28,54,67), следы замачивания (фото №45,46,66-68,71,72,74,114,115,118-120), биопоражения (фото №45,46,99,130), следы демонтажа печи (фото №26,29).

Наблюдаются дефекты: потертости в ходовых местах, сколы (фото №31,33,58,59).

Фрагмент интерьера. Первый этаж. Внутренние помещения. Лестница.

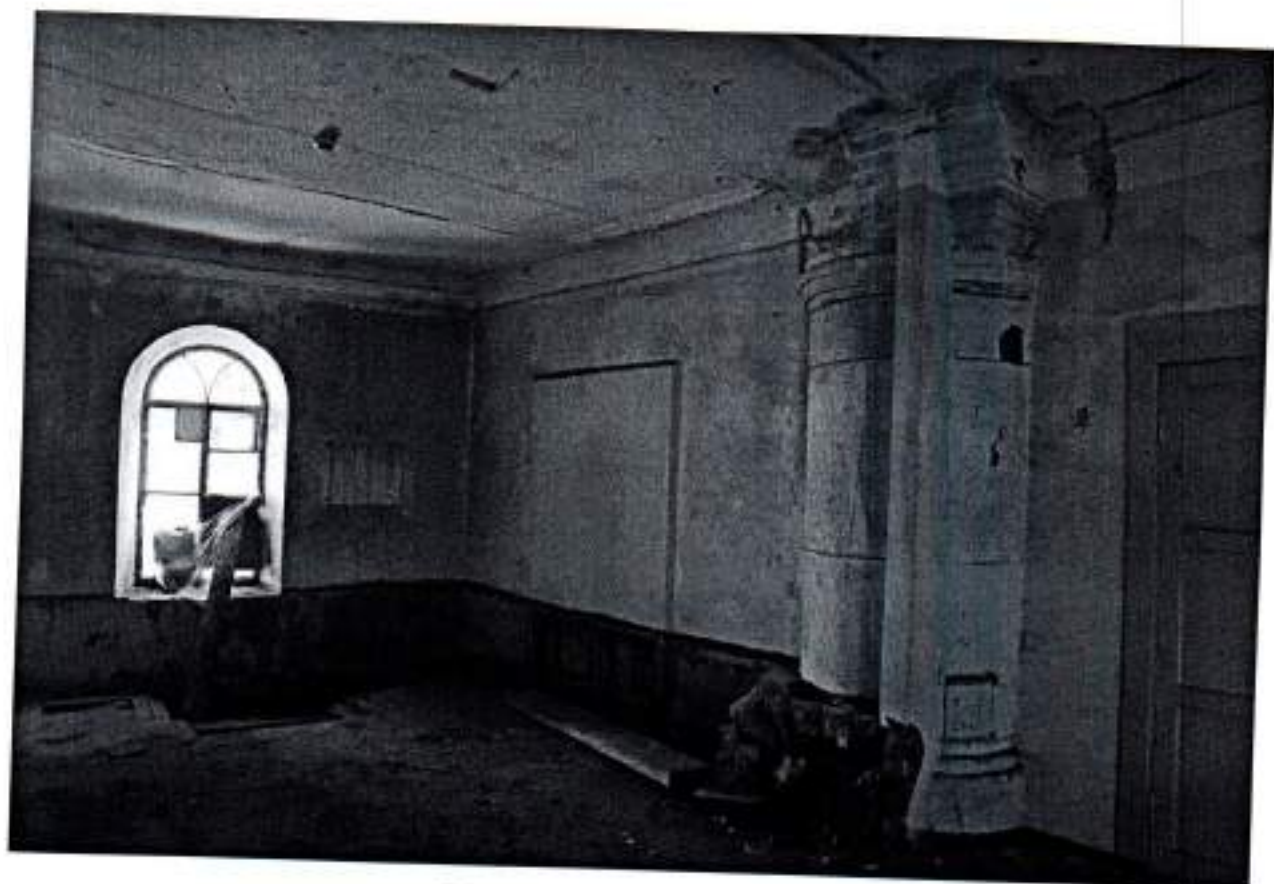
Точка фотофиксации № 67.

Наблюдаются дефекты: отслоение окрасочного слоя (фото №67,75), разрушение кирпичной кладки основания печи (фото №67,70).

Фрагмент интерьера. Второй этаж. Внутренние помещения.

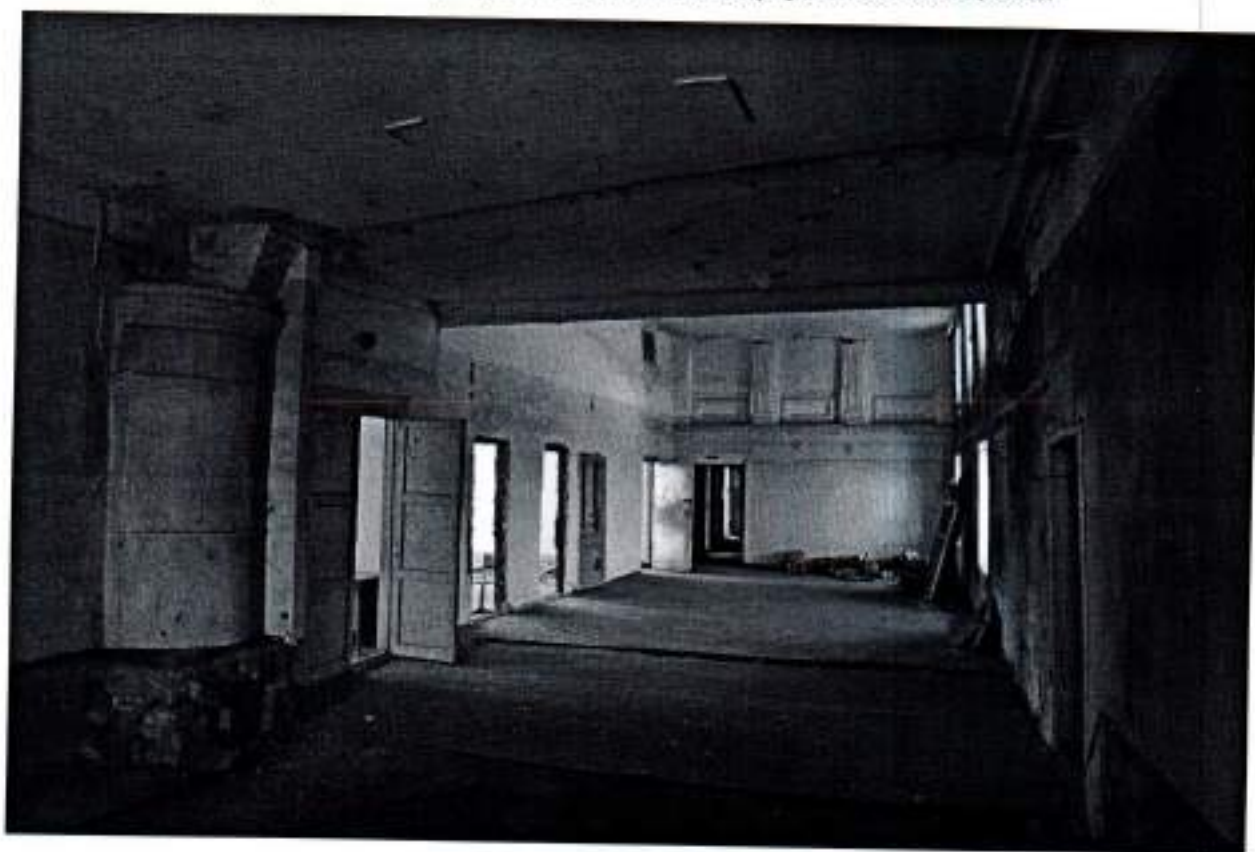
Точка фотофиксации № 70.

Фрагмент интерьера. Второй этаж. Внутренние помещения.
