Руководитель
управления
государственной охраны
объектов культурного
наследия
Нижегородской области**АКТ
ТЕХНИЧЕСКОГО СОСТОЯНИЯ ОБЪЕКТА КУЛЬТУРНОГО НАСЛЕДИЯ**

№ 11

управления государственной охраны объектов культурного наследия Нижегородской области, составлен настоящий акт о произведенном техническом осмотре выявленного объекта культурного наследия регионального значения «Высшее начальное училище» (документ о включении объекта в единый государственный реестр объектов культурного наследия (памятников истории и культуры) народов Российской Федерации: Постановление Законодательного Собрания Нижегородской области от 21 февраля 1995 г. № 21 «Об объявлении находящихся на территории с. Курмыш Пильнинского района объектов, имеющих историческую, научную и культурную ценность, памятниками истории и культуры областного значения, установлении границ единой охранной зоны с. Курмыш, режима ее содержания и использования» (Нижегородская область, Пильнинский район, с. Курмыш, на пересечении ул. Советской и Красноармейской, 14/20).

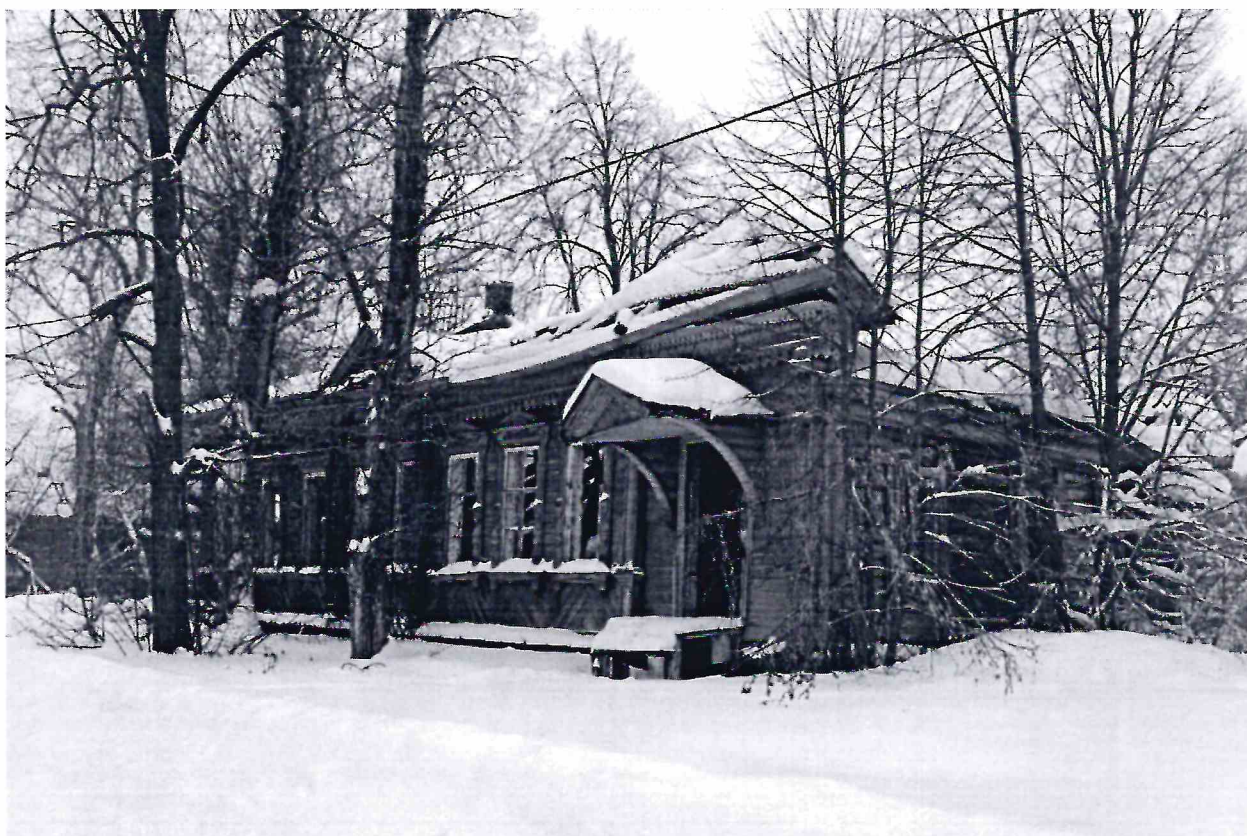
Точка фотофиксации № 1.

Наблюдаются дефекты: отслаивание и утрата окрасочного слоя, следы замачивания и биопоражения, сколы, коробление древесины (фото №1-12), частичная утрата конструкций (фото №1,2,11,12).

Наблюдаются дефекты: утрата лестницы, коробление, частичная утрата конструкций крыльца, следы замачивания, биопоражения (фото №1-4).

Наблюдаются дефекты: обрушение стропильно-балочной системы и кровли (фото №1-3,5,6,11).

Наблюдаются дефекты: произрастает стихийная растительность (фото №1-3,5,7,9-12).

Общий вид с северо-восточной стороны.

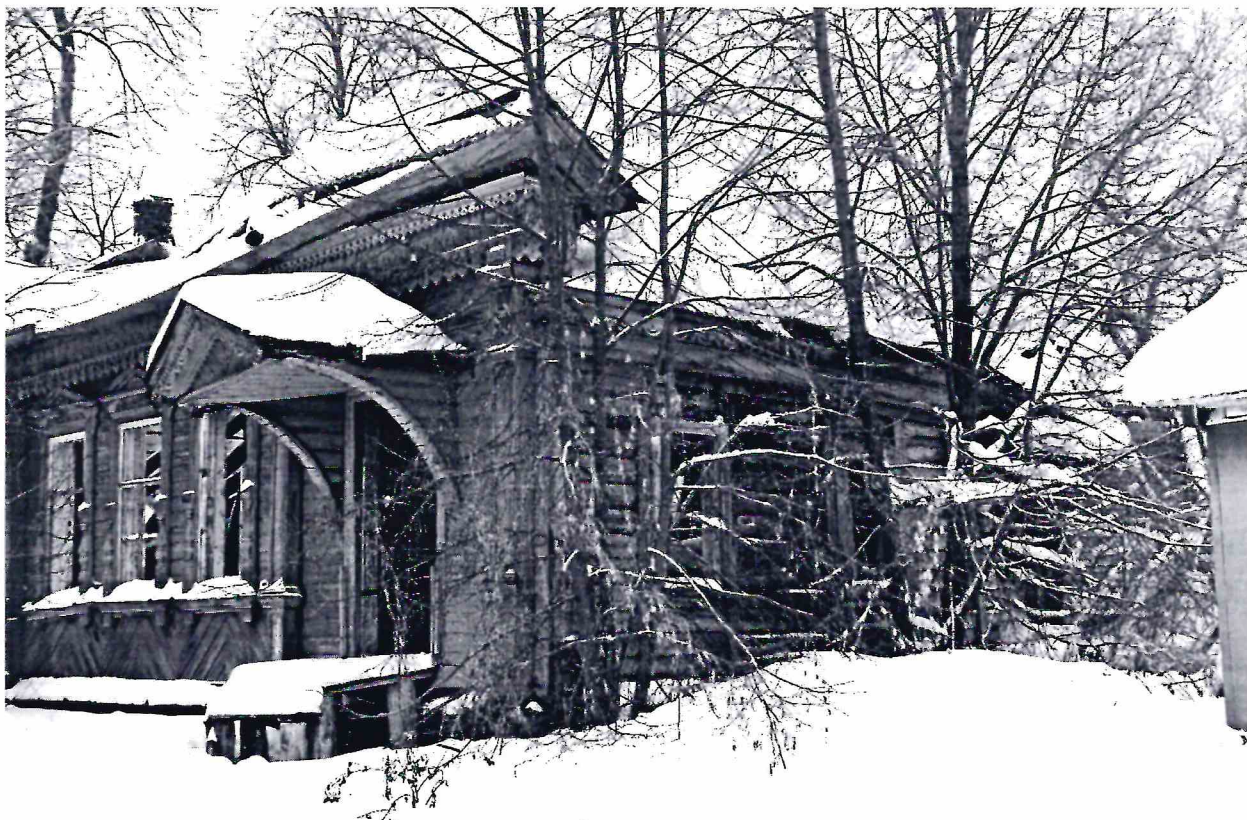
Точка фотофиксации № 2.

Наблюдаются дефекты: сколы, деструкция кирпичной кладки (фото №2,4,9,11).

Фрагмент фасада с северо-восточной стороны.

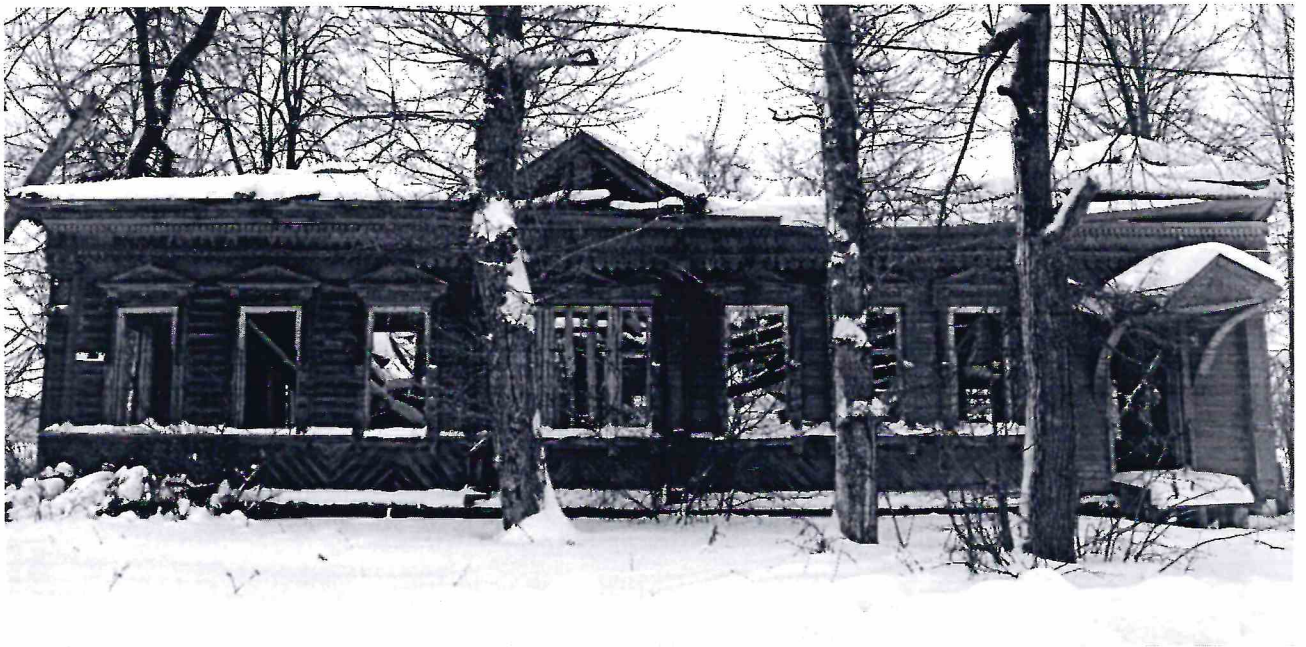
Точка фотофиксации № 3.

Общий вид на восточный фасад.

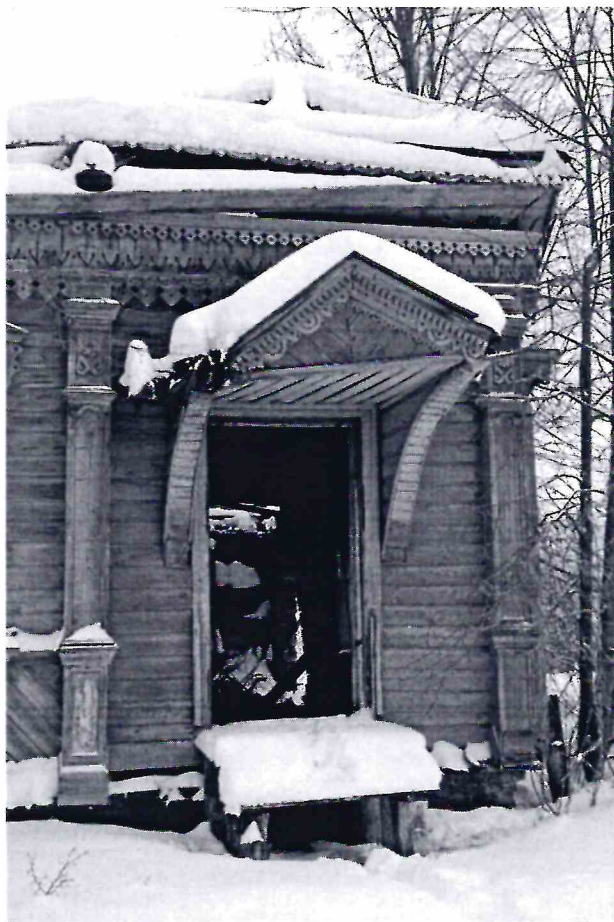
Точка фотофиксации № 4.

Наблюдаются дефекты: коробление древесины, сколы, отслоение и утрата окрасочного слоя, следы замачивания и биопоражения, деструкция и утрата элементов декора (фото №1-9).

Фрагмент фасада. Главный вход.

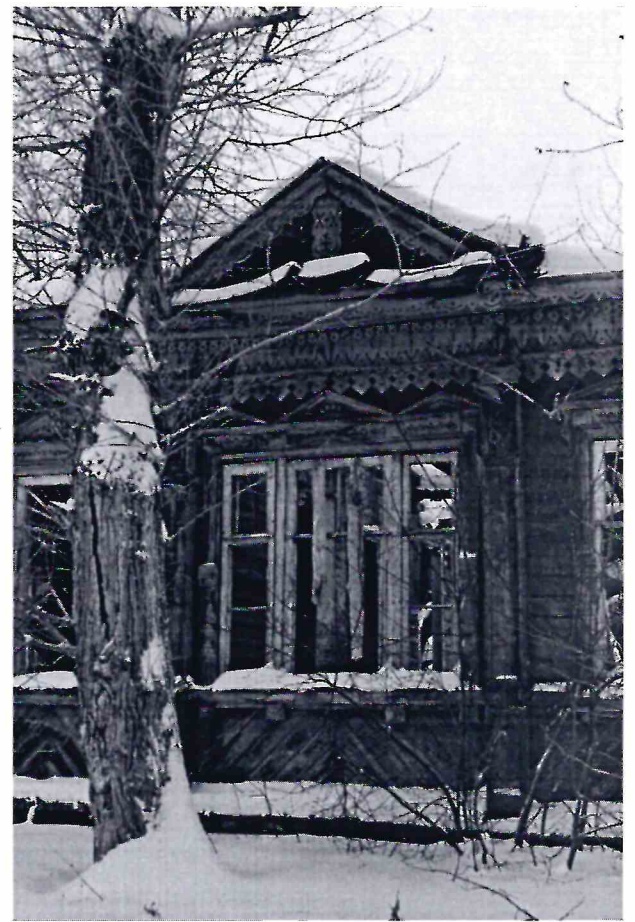
Точка фотофиксации № 5.

Фрагмент восточного фасада.

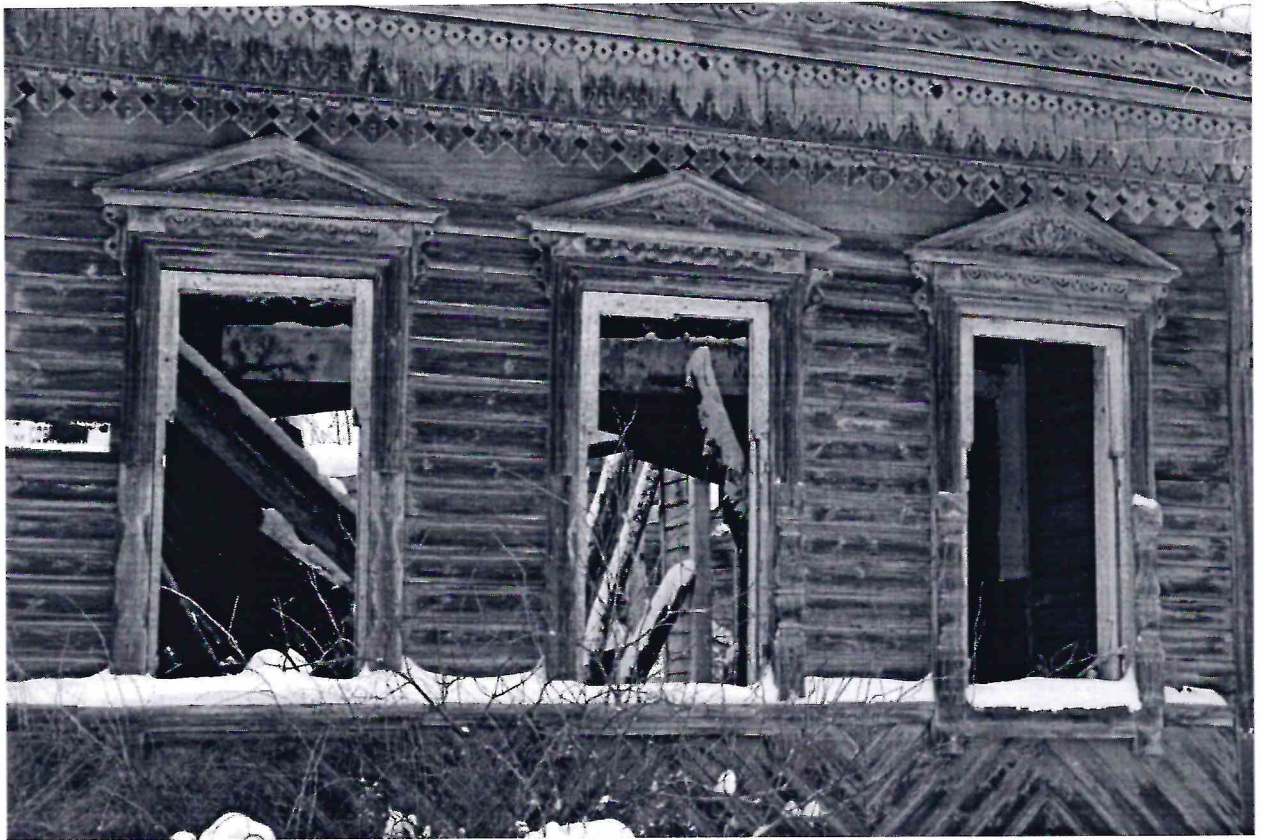
Точка фотофиксации № 6.
Фрагмент восточного фасада.

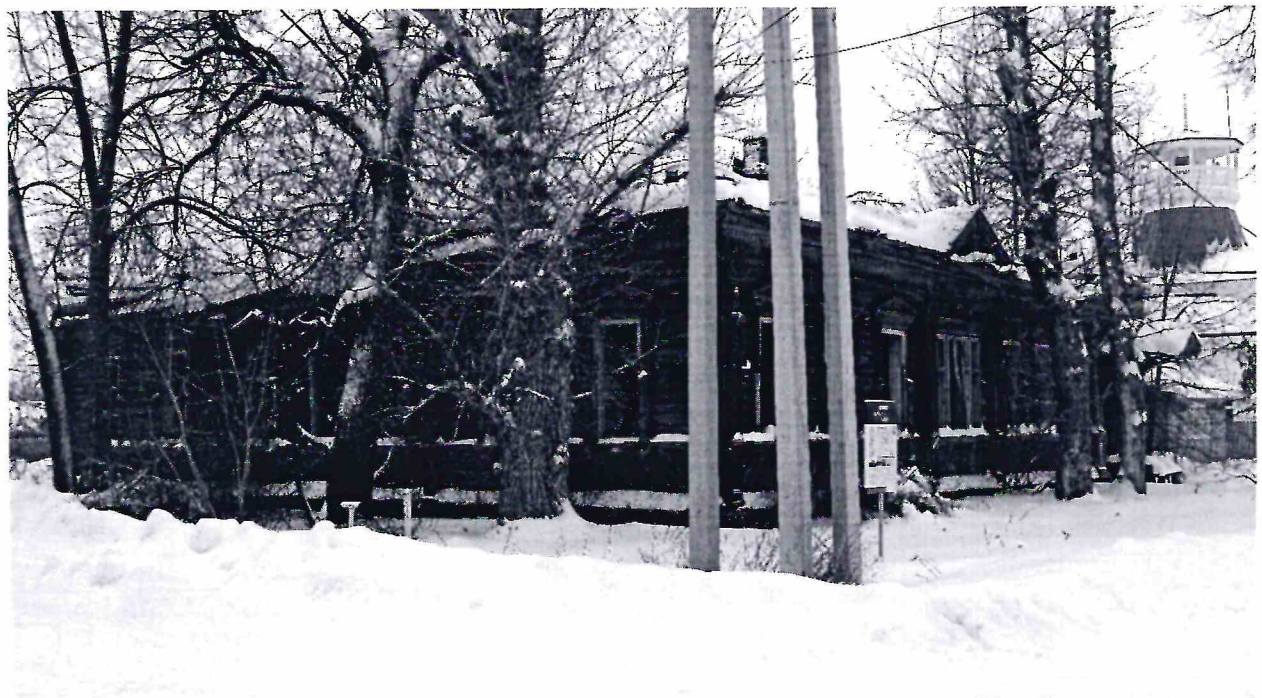
Точка фотофиксации № 7.
Общий вид с юго-восточной стороны.

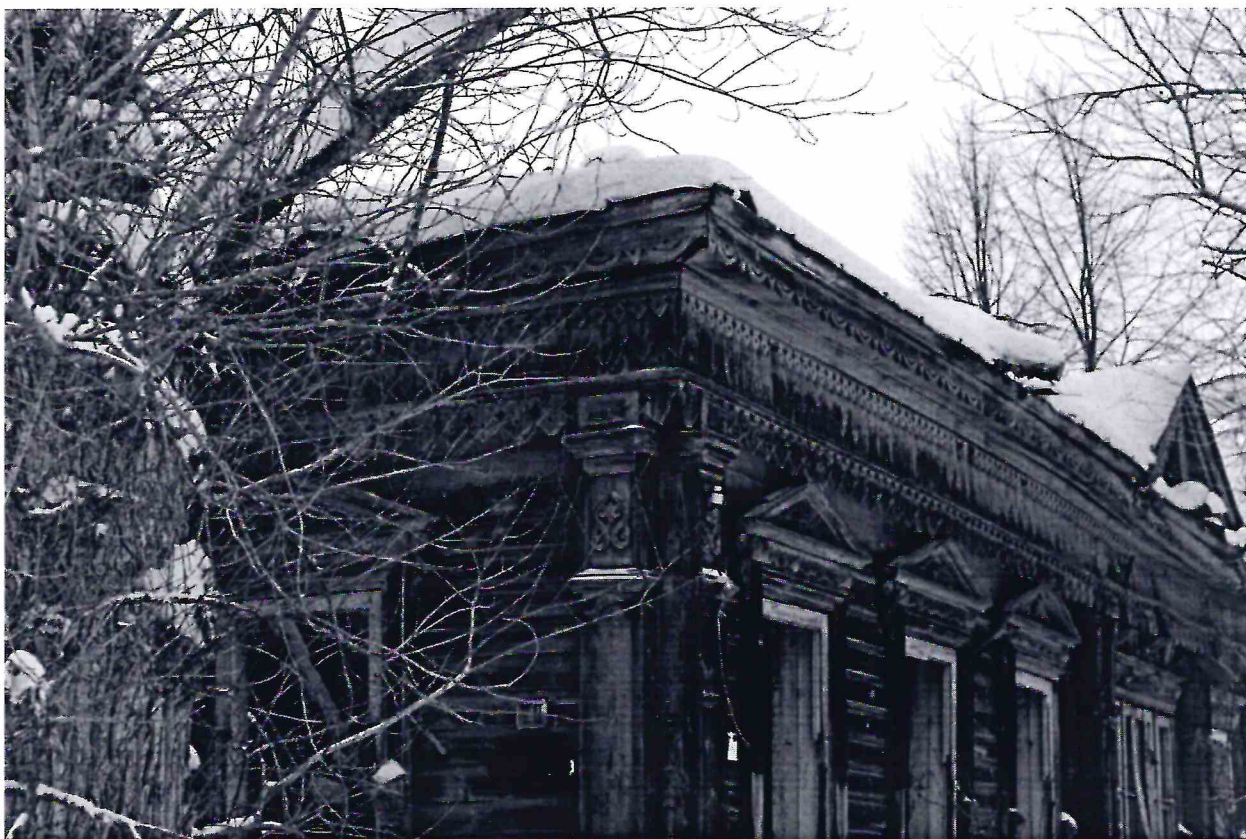
Точка фотофиксации № 8.

Фрагмент фасадов с юго-восточной стороны.

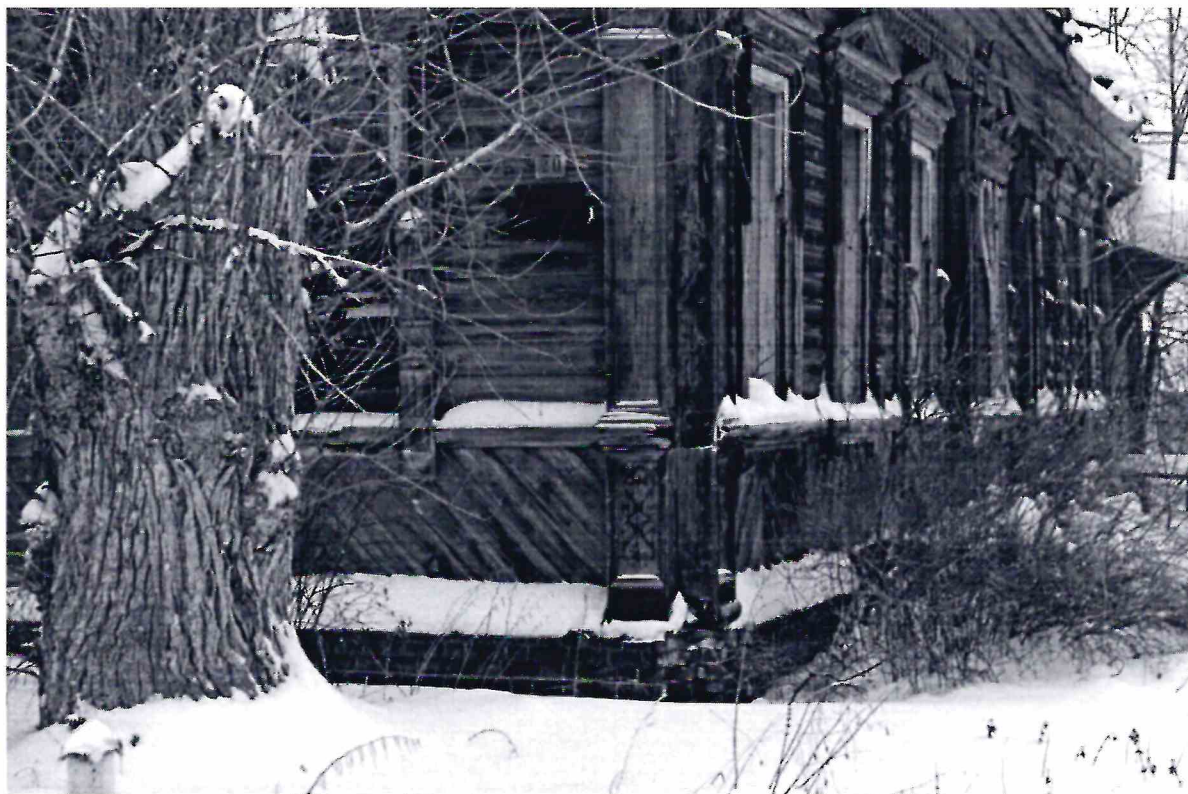
Точка фотофиксации № 9.

Фрагмент фасадов с юго-восточной стороны.

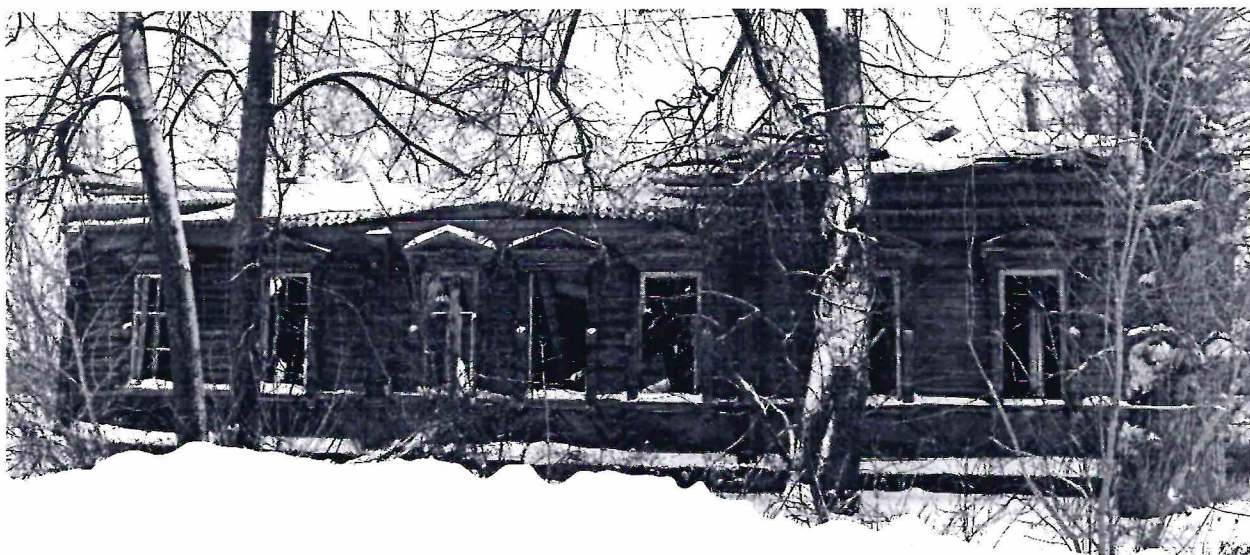
Точка фотофиксации № 10.

Общий вид на южный фасад.

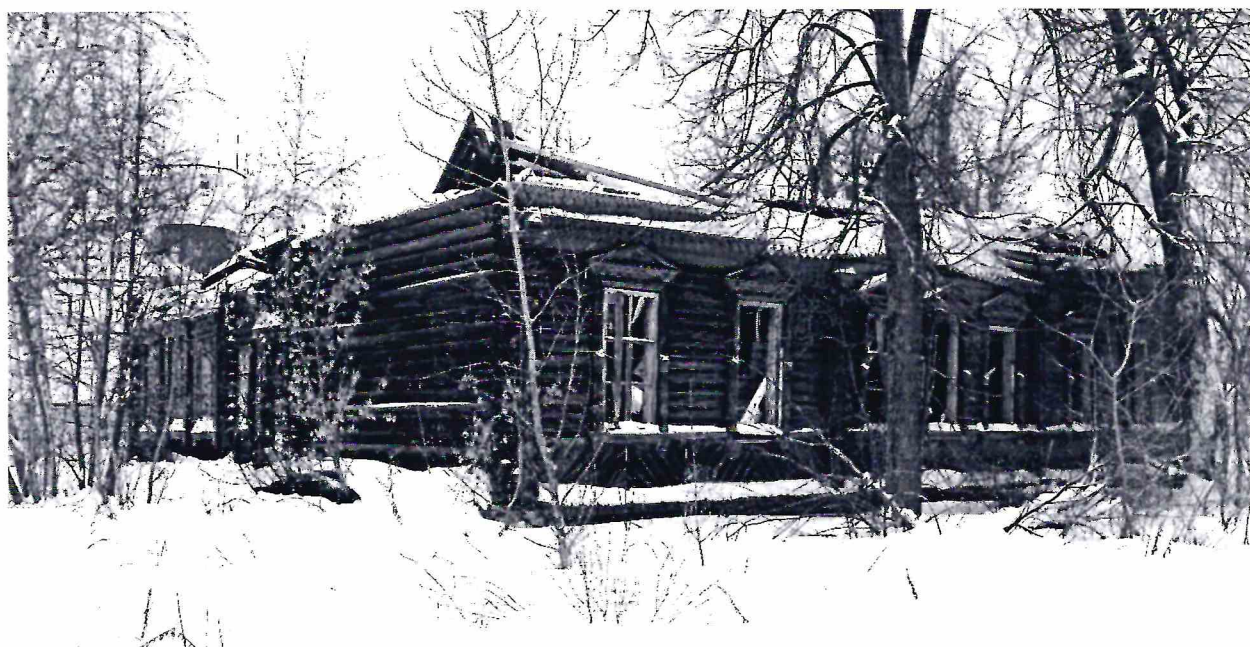
Точка фотофиксации № 11.

Входные сени с лестницами и площадками с западной стороны утрачены (фото №11,12).

Общий вид с юго-западной стороны.

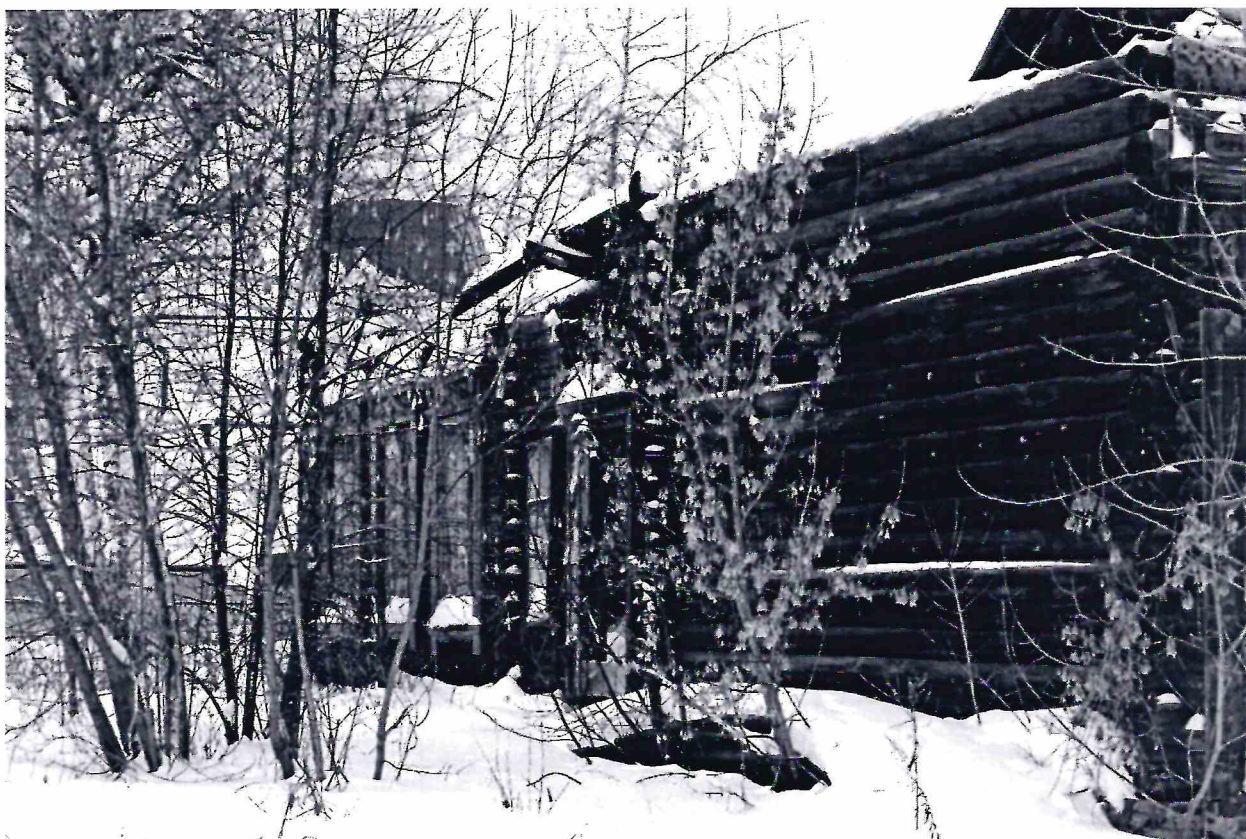
Наблюдаются дефекты: утрата заполнения, коробление древесины, отслаивание и утрата окрасочного слоя (фото №1-4,11,12).

Точка фотофиксации № 12.
Фрагмент западного фасада.
