Г. В. МеламедРуководитель управления
государственной охраны
объектов культурного
наследия Нижегородской
области_____
(дата)**АКТ
ТЕХНИЧЕСКОГО СОСТОЯНИЯ ОБЪЕКТА КУЛЬТУРНОГО НАСЛЕДИЯ**

№ 33

управления государственной охраны объектов культурного наследия Нижегородской области, составлен настоящий акт о произведенном техническом осмотре объекта культурного наследия регионального значения «Дом, в котором с 1917 г. находился Совет рабочих, солдатских и крестьянских депутатов Макарьевского уезда» (документ о включении объекта в единый государственный реестр объектов культурного наследия (памятников истории и культуры) народов Российской Федерации: Решение Горьковского областного Совета народных депутатов от 3 ноября 1983 г. №559 (Нижегородская область, Лысковский район, г. Лысково, ул. Малая Советская, 7).

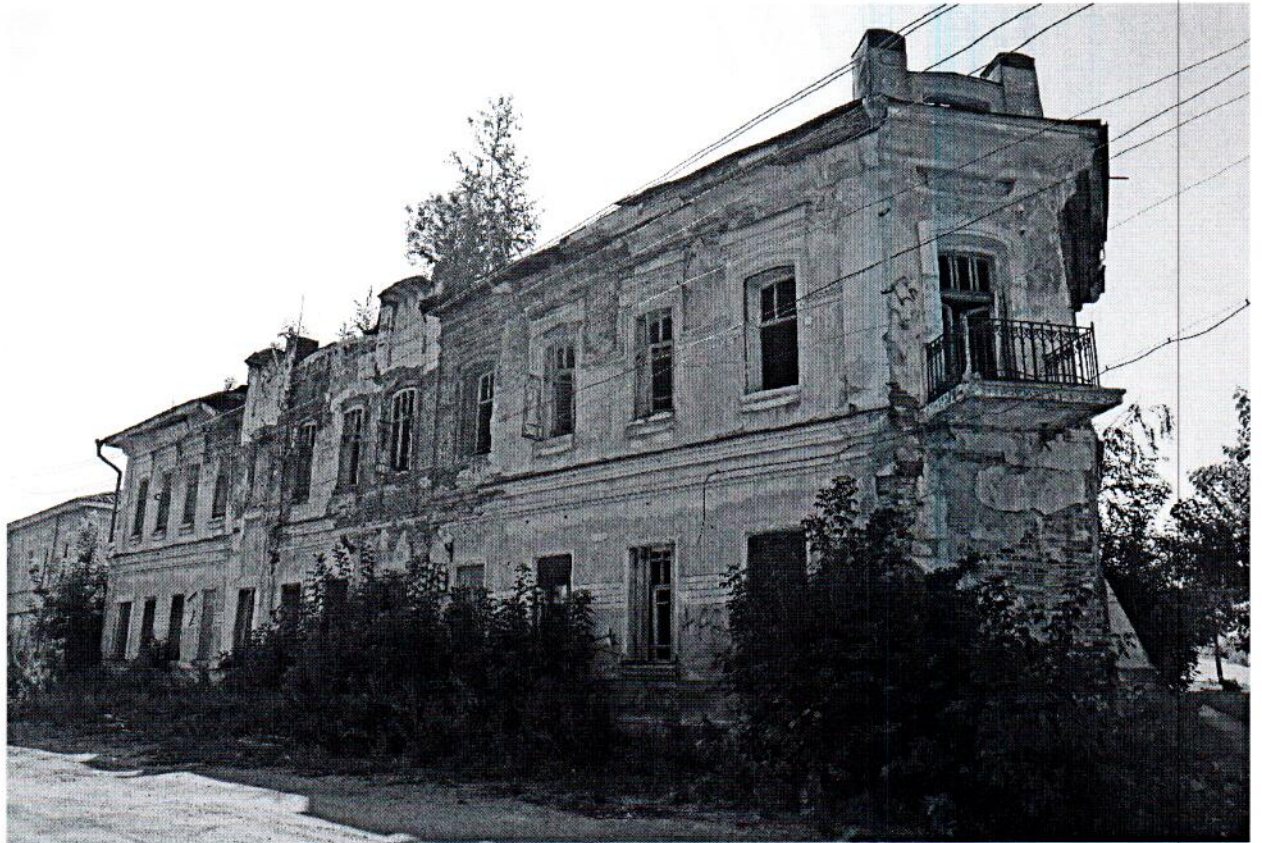
Точка фотофиксации № 1.

Наблюдаются дефекты: произрастание стихийной растительности (фото №1-3,5-14,16), скопление строительного и бытового мусора (фото №1,7,9,12,14,16,17).

Наблюдаются дефекты: трещины (фото №1-12,14,16), сколы, деструкция в кирпичной кладке (фото №1,2,4,5,7-12,14-17), отслоение штукатурного и окрасочного

слоев (фото №1-17), обрушение участка стены (фото №16), следы замачивания (фото №1,2,4-6,8-10,13-15,17), биопоражения (фото №8-10,13,16).

Наблюдаются дефекты: частичная или полная утрата водостоков (фото №1,2,4-11,13), обрушение кровельной конструкции (фото №4,8,10,15), произрастание растительности (фото №1,4,5,8-10).

Наблюдаются дефекты: сколы, деструкция кирпичной кладки декоративных элементов, участки утраты декора (фото №1-17), отслоение штукатурного и окрасочного слоев (фото №1-17), следы замачивания (фото №1,2,4-10,17), биопоражения (фото №8,10,17).

Общий вид с северо-восточной стороны.

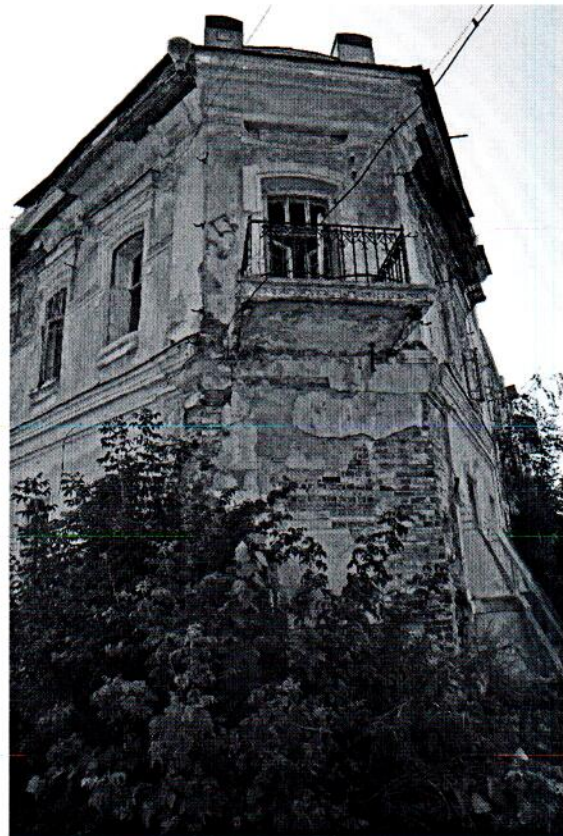
Точка фотофиксации № 2.

Фрагмент восточного фасада.

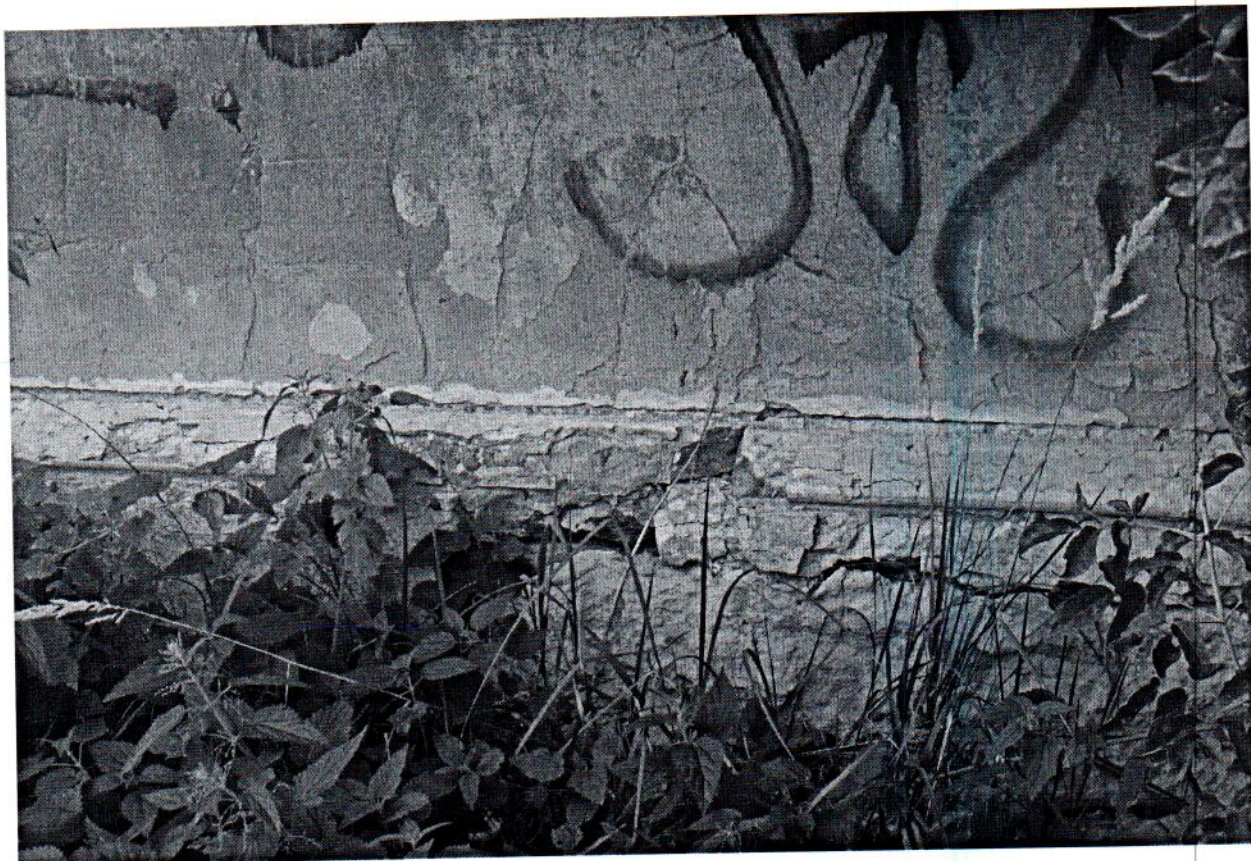
Точка фотофиксации № 3.
Фрагмент восточного фасада.

Наблюдаются дефекты: трещины (фото №7-9,12), сколы, деструкция кирпичной кладки (фото №3,12,13,16,17), отслоение штукатурного и окрасочного слоев (фото №3,5,7-9,12,13,16,17), следы замачивания (фото №17).

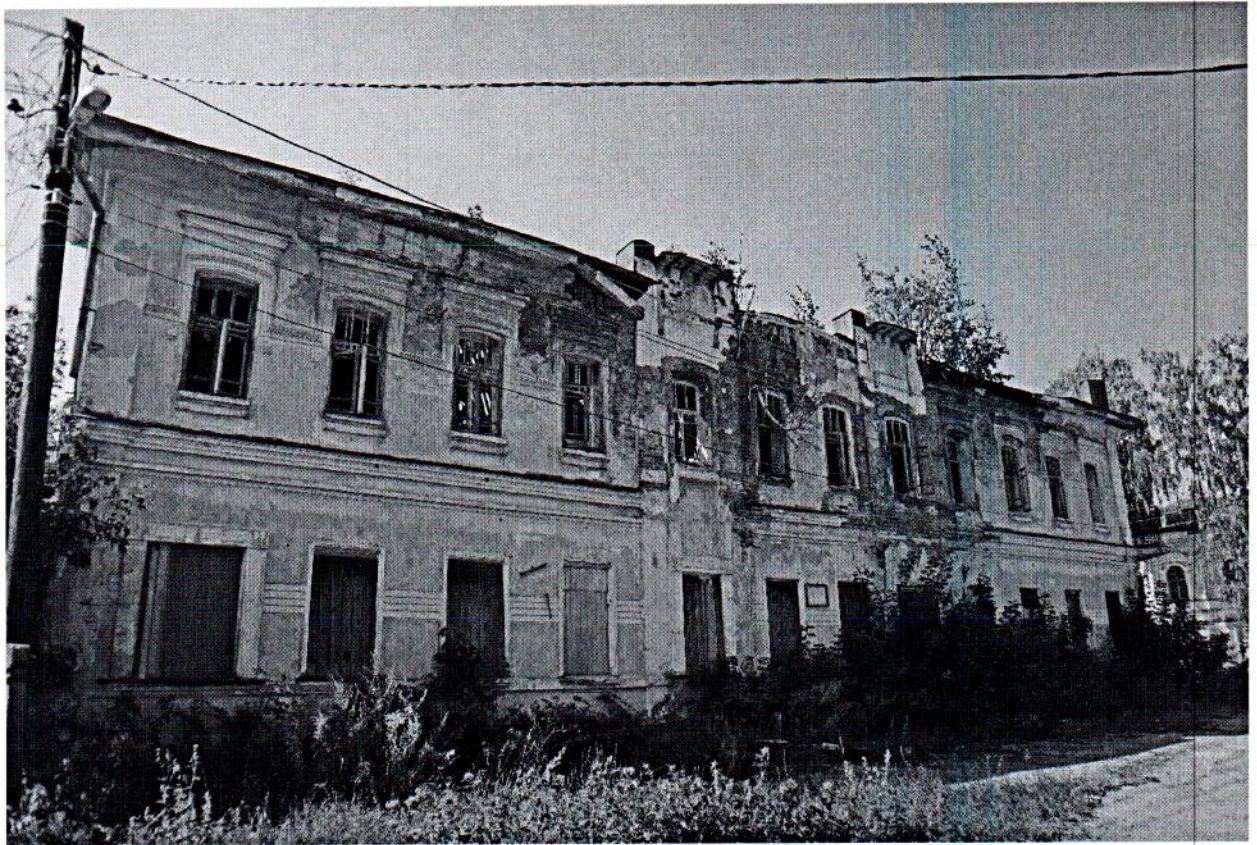
Точка фотофиксации № 5.

Общий вид с юго-восточной стороны.

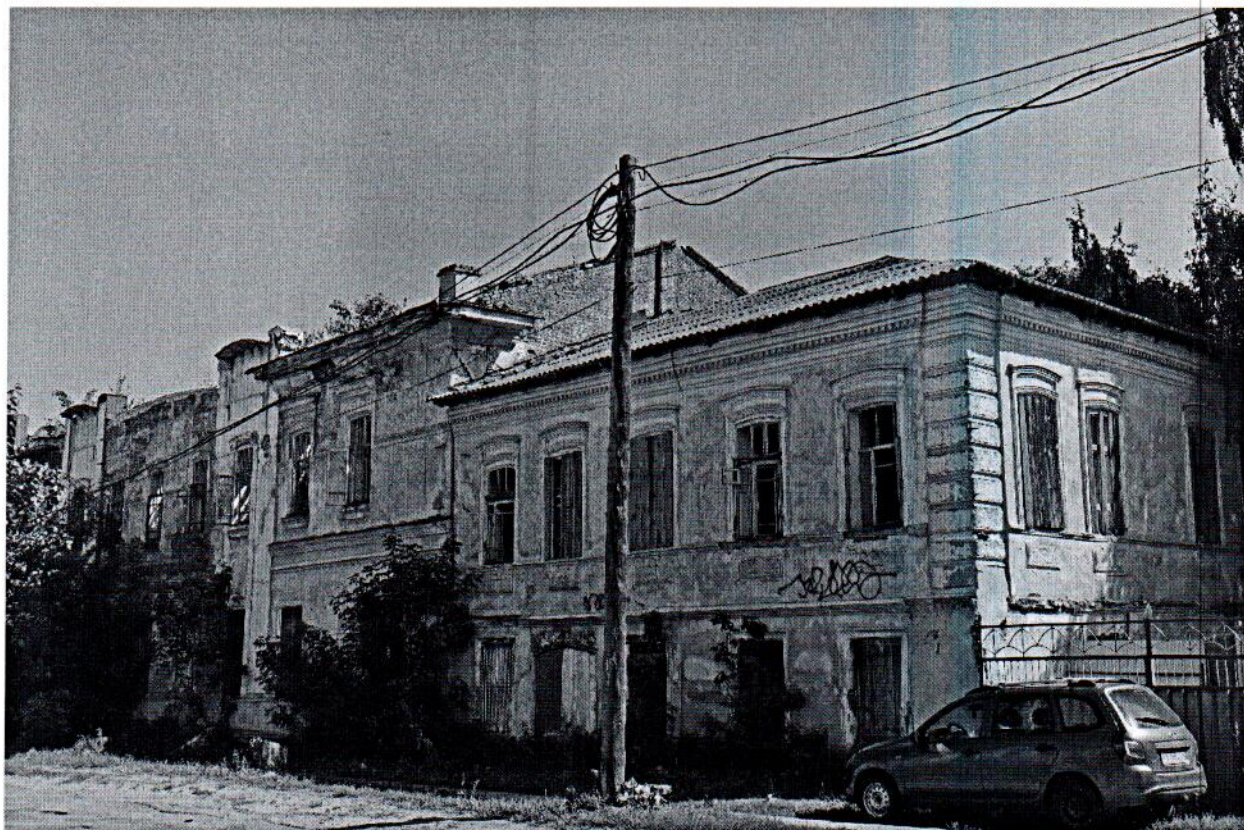
Точка фотофиксации № 10.
Общий вид с северо-западной стороны.

Крыша участками вальмовая, участками – двускатная. Покрытие – асбестоцементные волнистые листы (шифер) (фото №10,11).

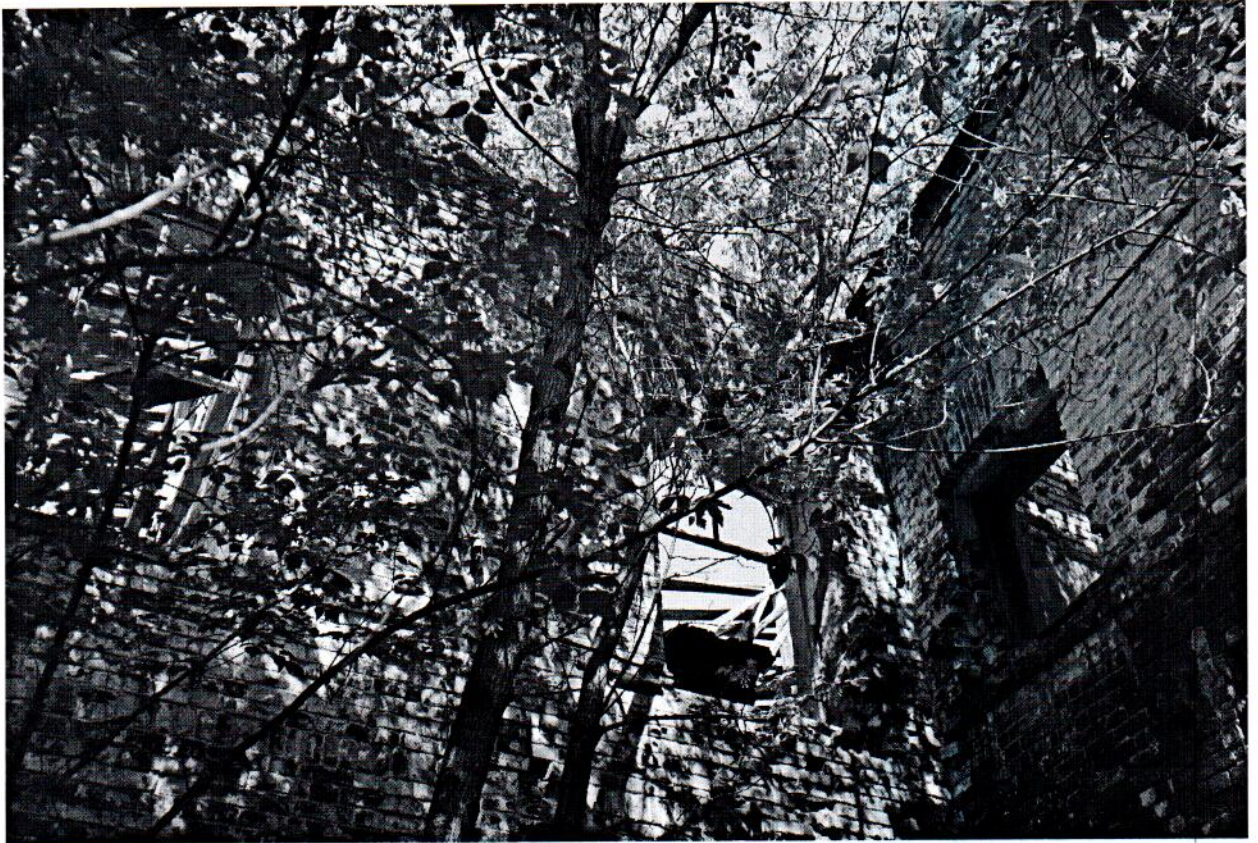
Точка фотофиксации № 15.
Фрагмент юго-восточного фасада.

Наблюдаются дефекты: биопоражение (фото №25,30,31), разрушение части перекрытий (фото №15,25,30,31), отслоение окрасочного слоя (фото №39,41), следы замачивания (фото №39,41).

Оконный проем второго этажа прямоугольной формы без заполнения (фото №15).

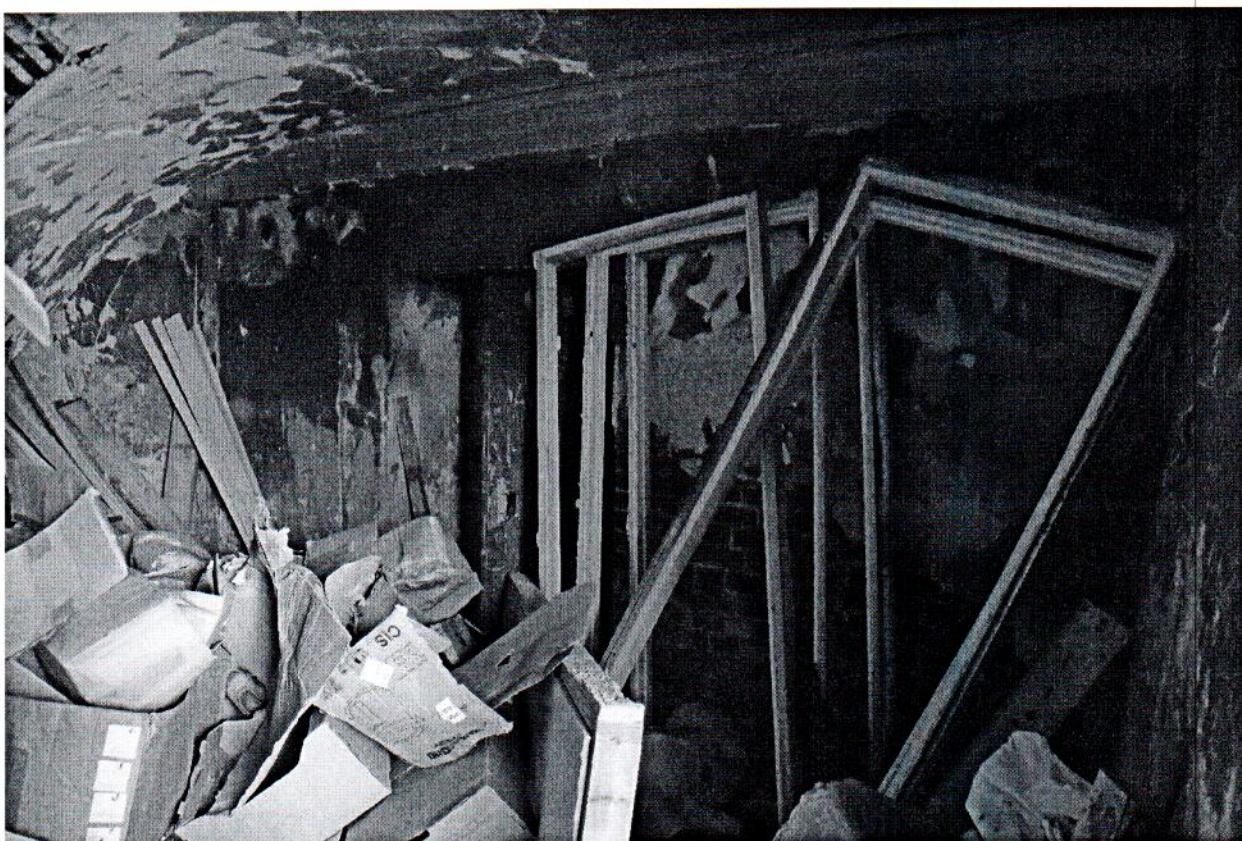
Точка фотофиксации № 19.

Наблюдаются дефекты: отслоение штукатурного и окрасочного слоев (фото №18,19,22-27,29-32,35,38,42-49), трещины (фото №18,19,24,25,29-32,35,38,44-48), участки утраты штукатурного слоя вплоть до дранки, участки обрушения дранки (фото №18,19,24,25,29-32,35,38,45-48), следы замачивания (фото №22-25,27,29-32,35,42-49), биопоражения (фото №23,24,30-32,48).

Помещения первого этажа декорированы потолочными тягами (фото №19).

Наблюдаются дефекты: отслоение окрасочного слоя (фото №19).

Фрагмент интерьера. Первый этаж. Внутренние помещения.

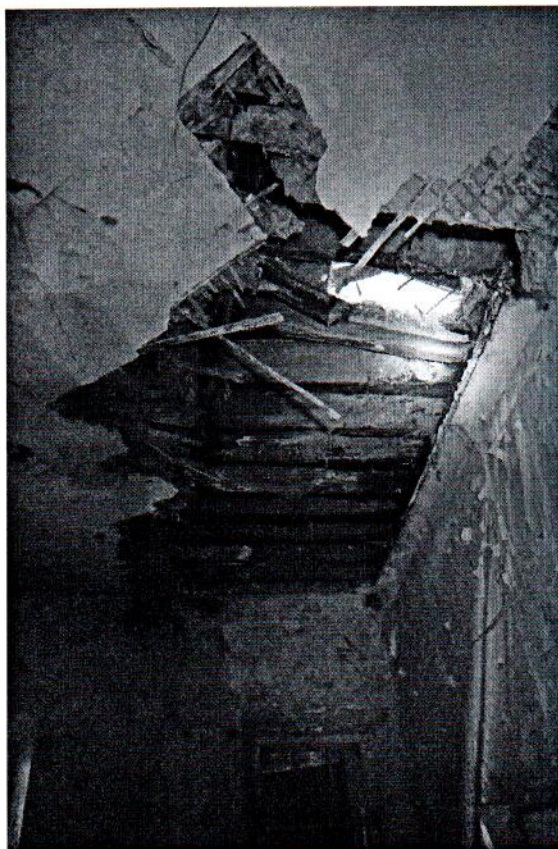
Точка фотофиксации № 25.

Перекрытия деревянные по деревянным балкам (фото №25,31), своды Монье (фото №39,41).

Фрагмент интерьера. Первый этаж. Внутренние помещения.

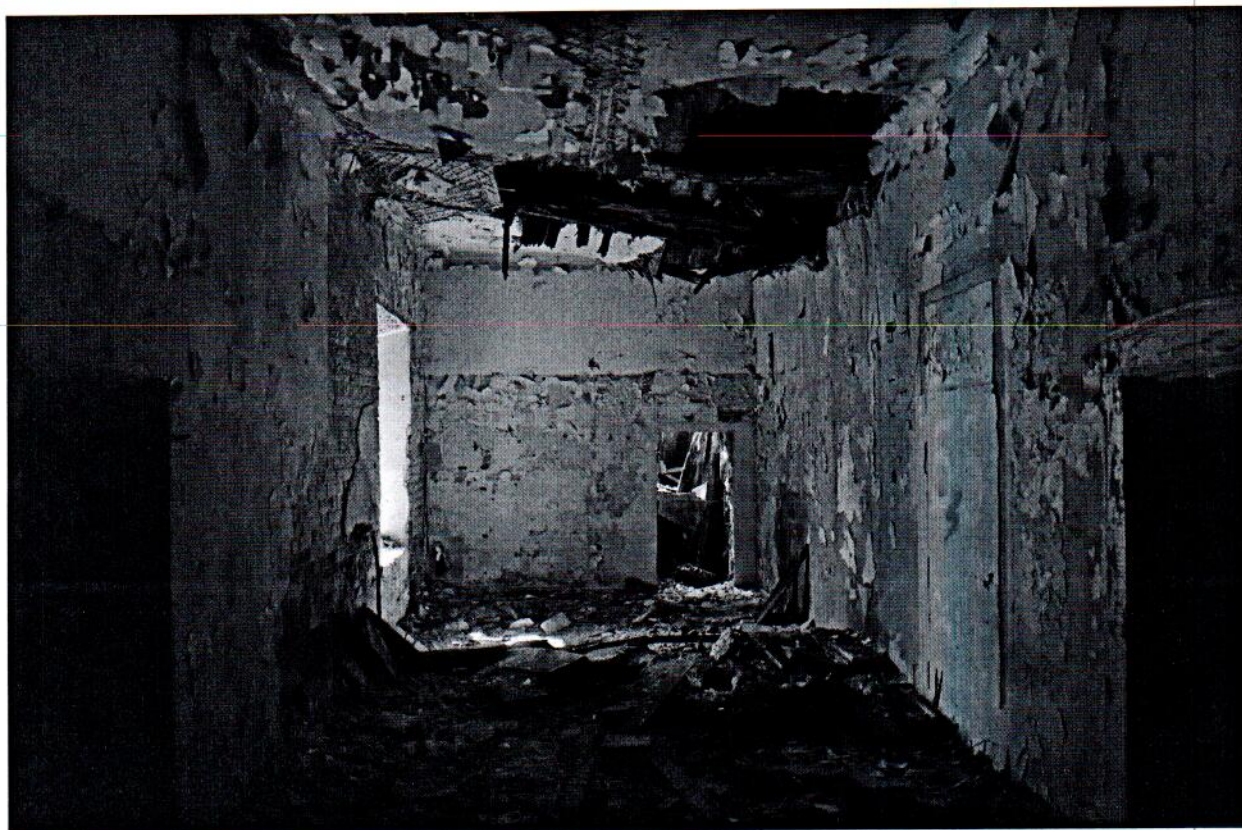
Точка фотофиксации № 30.

Наблюдаются дефекты: отслоение штукатурного и окрасочного слоев (фото №20,22,23,25,27,29-32,34,35,42,44-50), трещины (фото №27,30,31,42,44-50), участки утраты штукатурного и окрасочного слоев вплоть до дранки (фото №30-32,42,44-50), участки деструкции перегородок (фото №37,42,44-50), рассыхание, коробление древесины (фото №37,42,44-50), следы замачивания (фото №22,23,30,31,42,44-49).

Фрагмент интерьера. Первый этаж. Внутренние помещения.

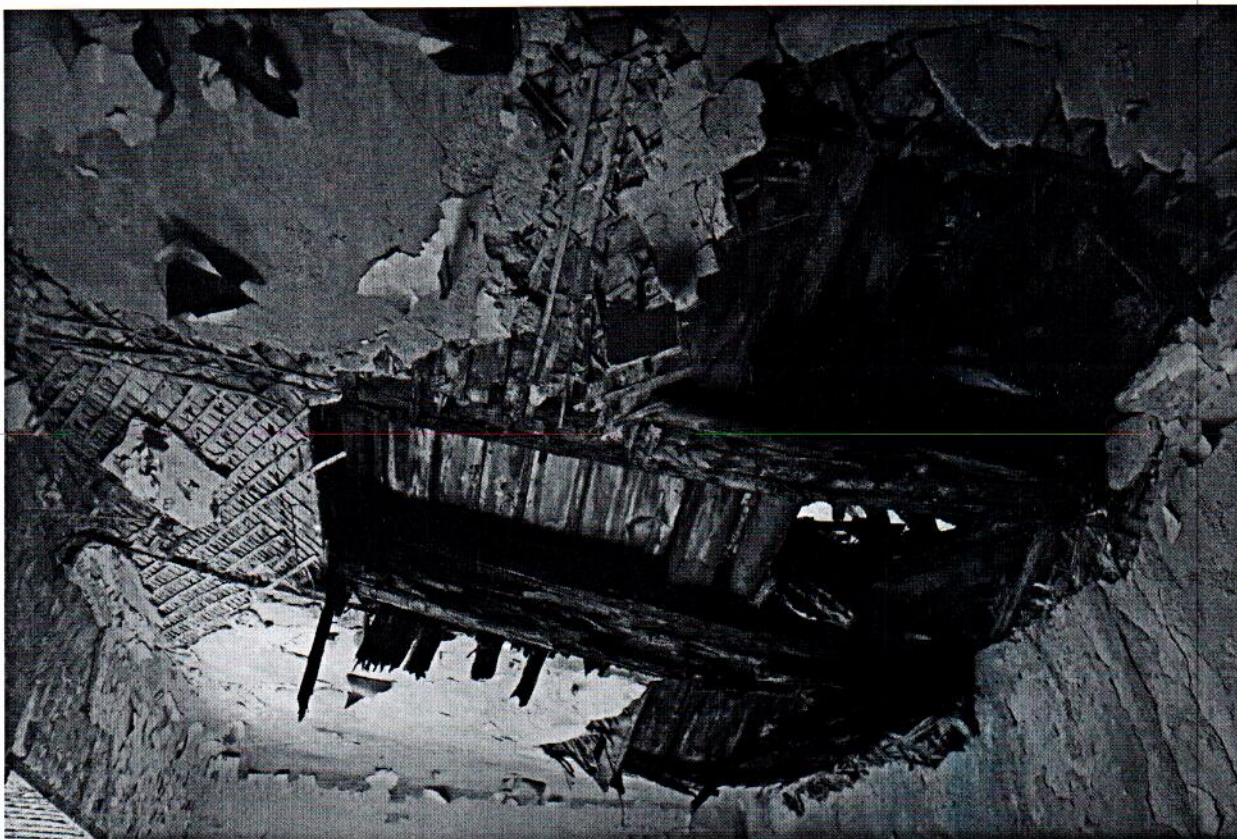
Точка фотофиксации № 31.

Фрагмент интерьера. Первый этаж. Внутренние помещения.

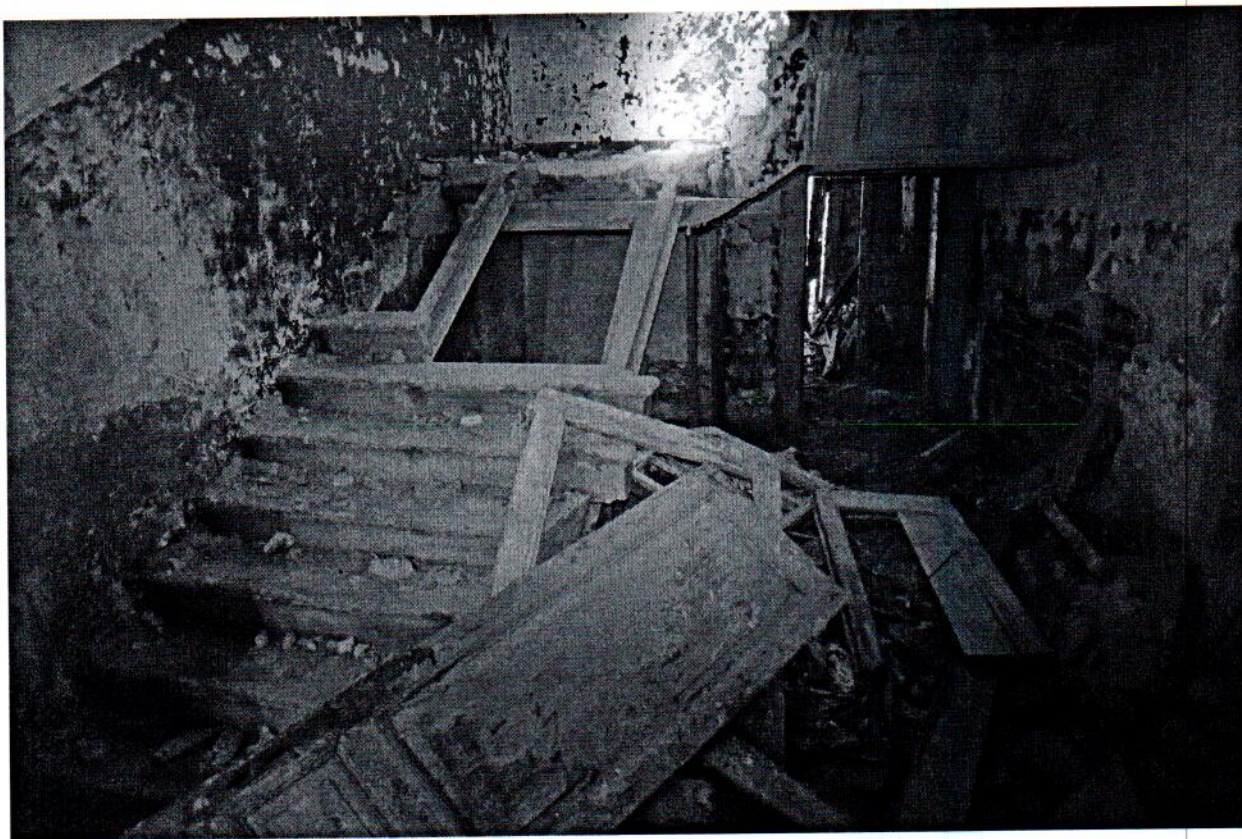
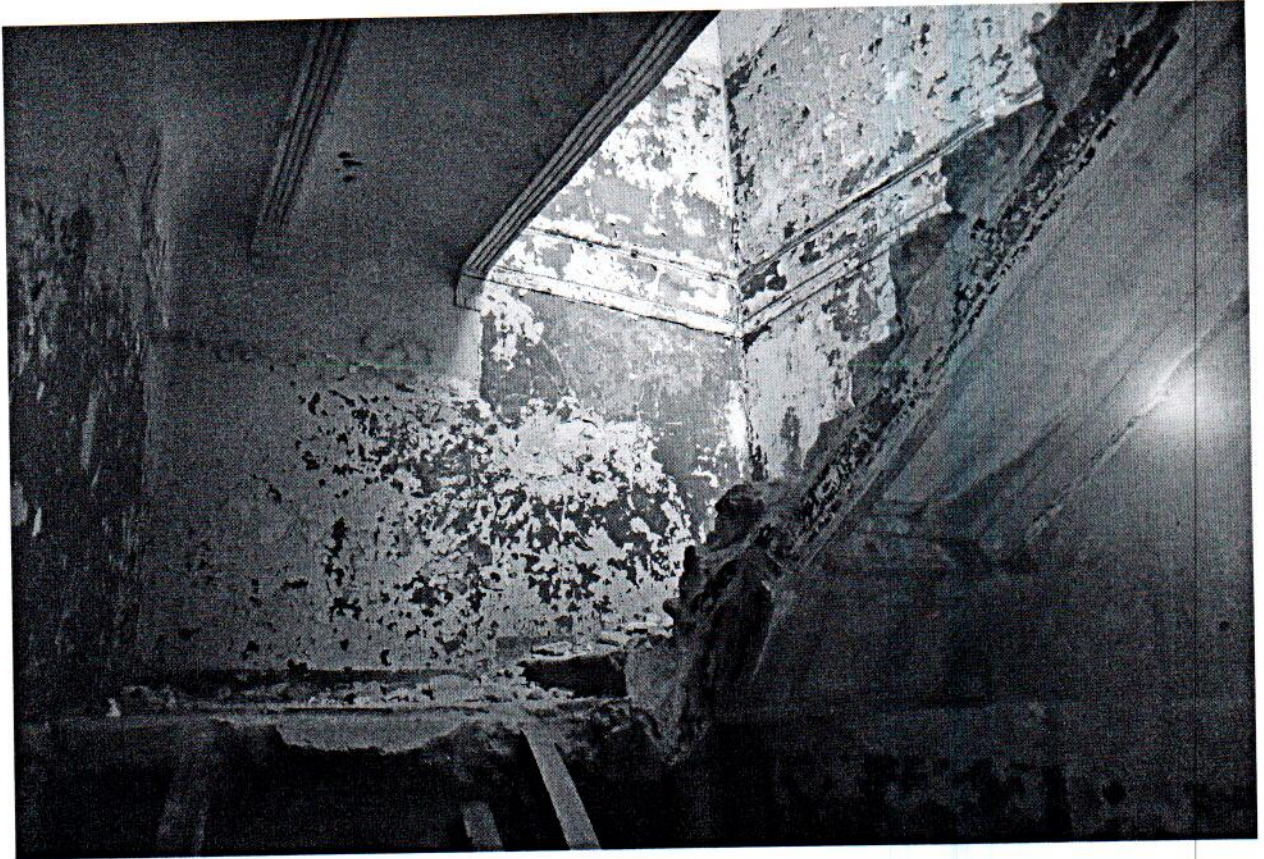
Точка фотофиксации № 40.

Лестница двухмаршевая в помещения второго этажа в восточной части здания, бетонная по металлическим косоурам с прямоугольными ступенями с подступенком (фото №40,41)

Наблюдаются дефекты: потертости в ходовых местах, сколы, трещины, участки деструкции и утраты лестничного марша (фото №40,41).

Фрагмент интерьера. Первый этаж. Внутренние помещения. Лестница.
