## АКТ ТЕХНИЧЕСКОГО СОСТОЯНИЯ ОБЪЕКТА КУЛЬТУРНОГО НАСЛЕДИЯ

№ 70

18.12.2024

управления государственной охраны объектов культурного наследия Нижегородской области, составлен настоящий акт о произведенном техническом осмотре объекта культурного наследия регионального значения «Усадьба Оболенских» (документ о включении объекта в единый государственный реестр объектов культурного наследия (памятников истории и культуры) народов Российской Федерации: Решение Исполнительного комитета Горьковского областного Совета народных депутатов от 18.12.1989 №471 «О постановке на государственную охрану памятников истории и культуры местного значения» (Нижегородская область, Воротынский район, д. Красная горка)

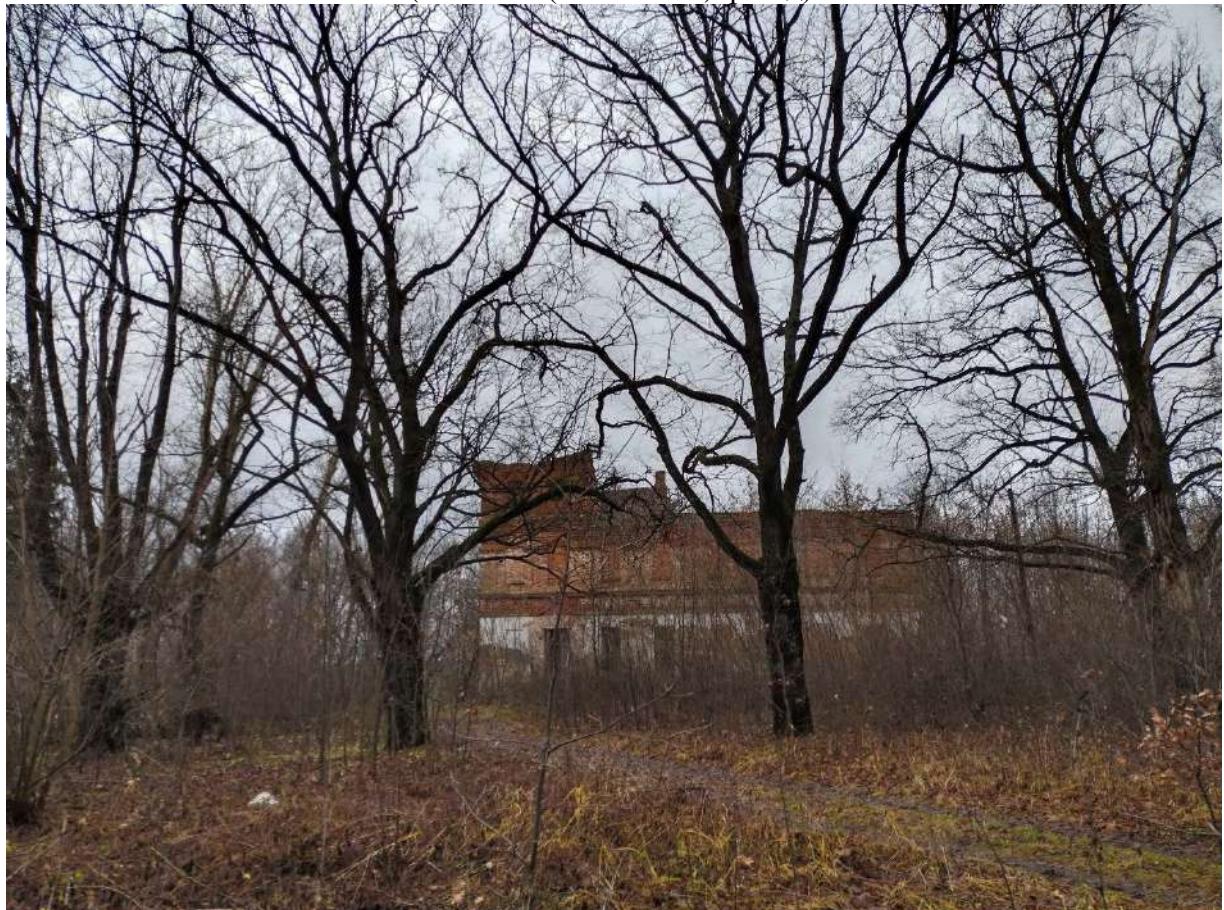
Точка фотофиксации № 1.  
(Главный (восточный) фасад).

Наблюдаются дефекты: следы биопоражения, следы замачивания, утраты штукатурного и окрасочного слоев, участки вывала наружной версты, вертикальные трещины кирпичной кладки с шириной раскрытия 1-20 см, утрата части стен (фото №1-17).

Наблюдаются дефекты: следы замачивания, трещины, утраты штукатурного и окрасочного слоев, утраты декоративных элементов (фото №1-17).

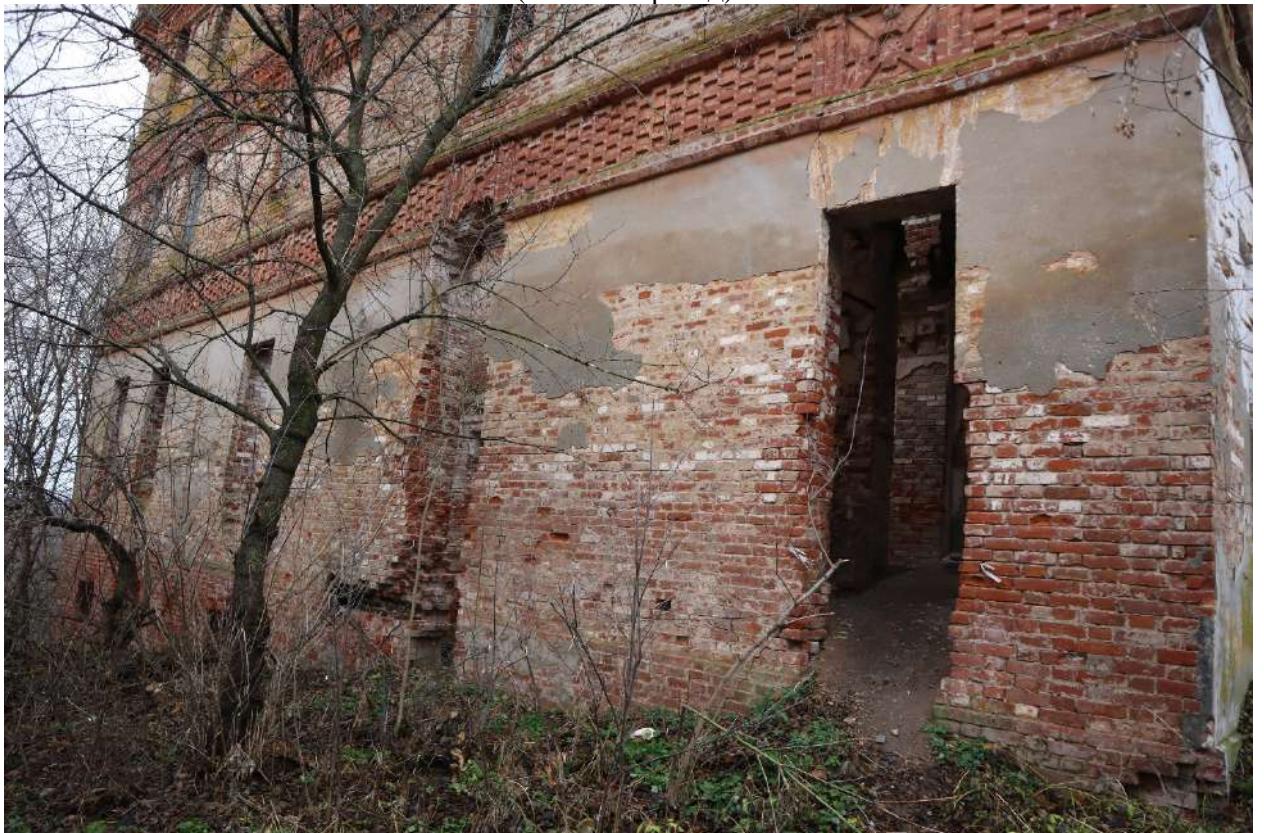
Точка фотофиксации № 7.  
(Южный фасад).

Наблюдаются дефекты: следы биопоражения, следы замачивания, утраты штукатурного и окрасочного слоев, участки вывала наружной версты, трещины кирпичной кладки, утрата части декора (фото №1,5-7,9,21,24,32).

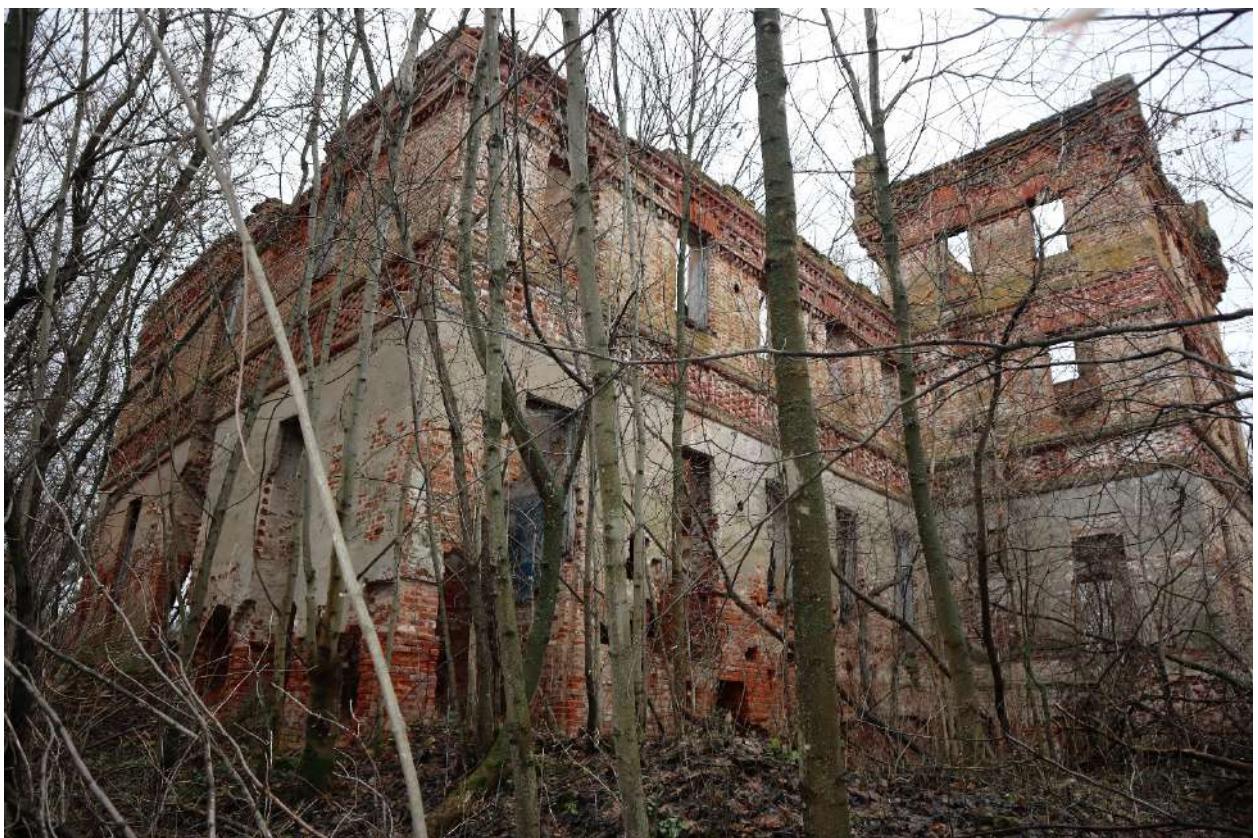
Точка фотофиксации № 10.  
(Фрагменты южного и западного фасадов).

Наблюдаются дефекты: биопоражения, замачивания, вывалы наружной версты, трещины, утраты штукатурного и окрасочного слоев, утрата части цоколя (фото №3-5,10-16).

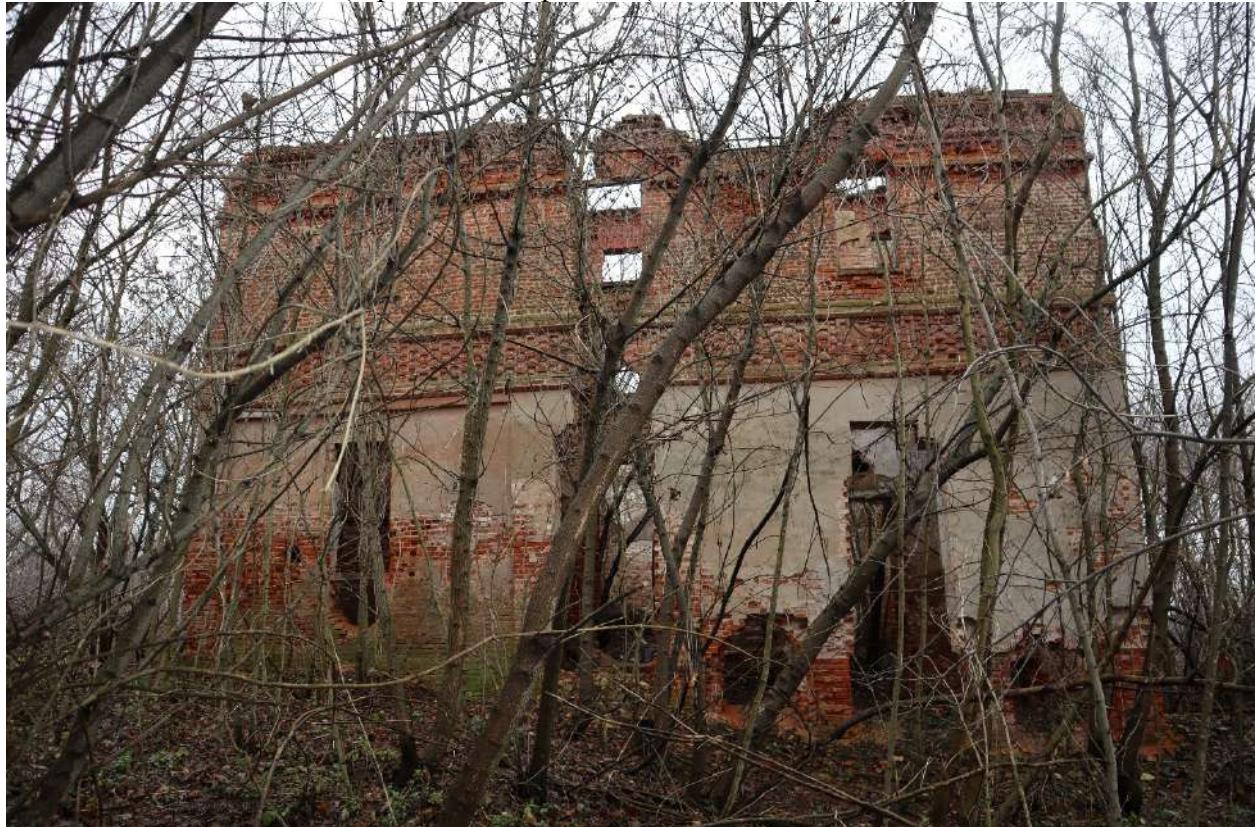
Точка фотофиксации № 15.  
(Фрагмент дворового (западного) фасада).

Цоколь выполнен из красного большемерного глиняного полнотелого кирпича на известковом растворе. Швы выполнены «под затирку». Кладка – верстовая, открытая. Вдоль западного фасада видны технологические отверстия под балки перекрытия (фото №15).

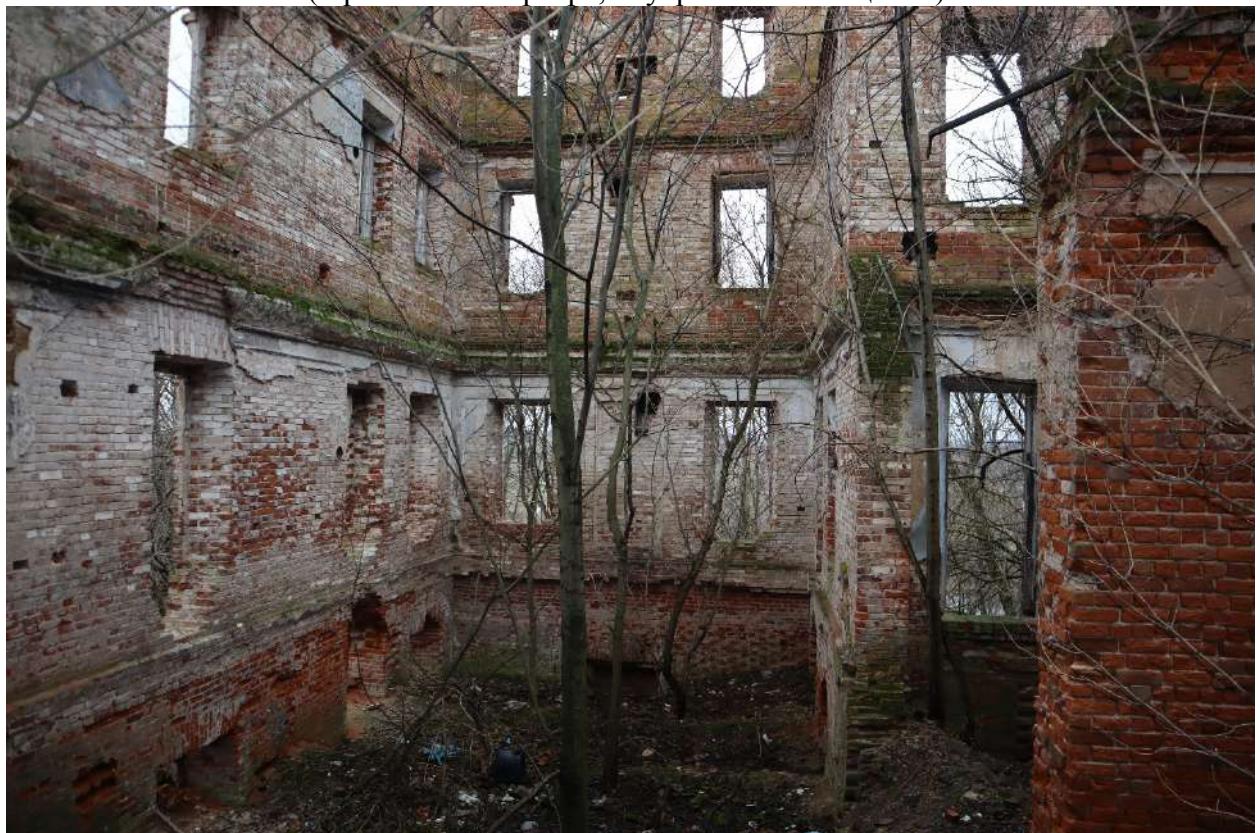
Точка фотофиксации № 19.  
(Фрагмент интерьера, внутренние помещения).

Большая часть утрачена. Сохранились перекрытия в юго-восточной части (кирпичные своды Монье по металлическим балкам (фото №19).

Наблюдаются дефекты: следы замачивания, следы биопоражения, трещины кирпичной кладки.

Наблюдаются дефекты: разрушение фрагментов стен, следы замачивания, следы биопоражения, утраты штукатурного и окрасочного слоев, участки вывала наружной версты (фото №18-34), вертикальные трещины кирпичной кладки с шириной раскрытия 1-10 см (фото №33,34).

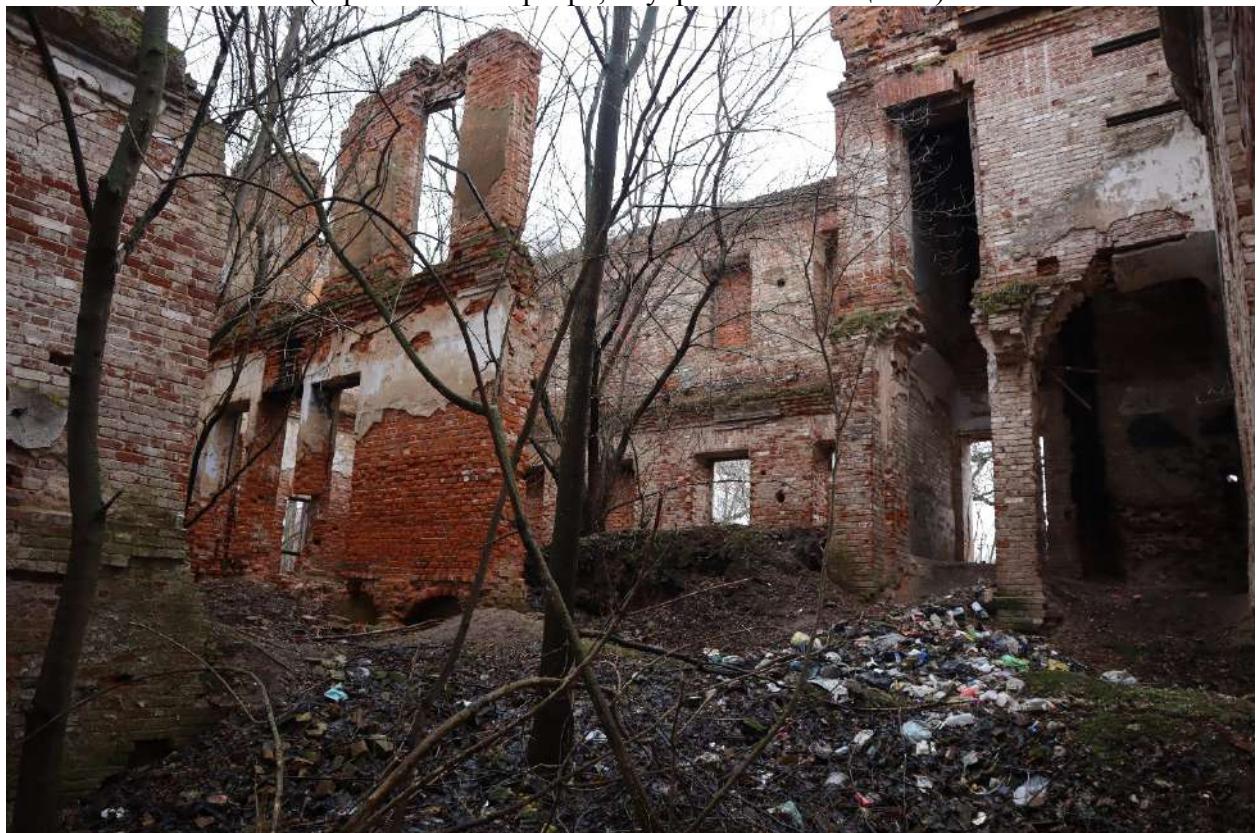
Точка фотофиксации № 21.  
(Фрагмент интерьера, внутренние помещения).

Кровля утрачена (фото №21,22,24,26-28,32-34).

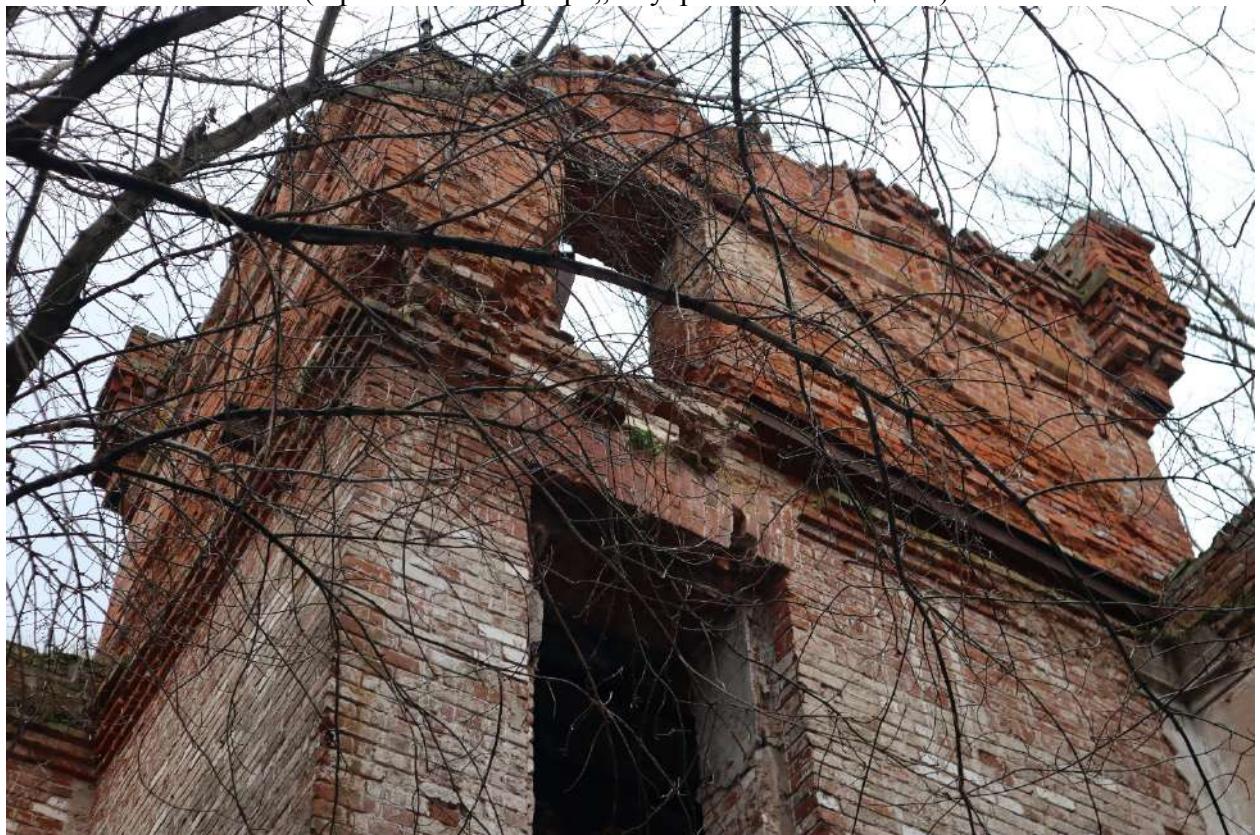
Точка фотофиксации № 23.  
(Фрагмент интерьера,, внутренние помещения).

Грунтовое покрытие (фото №20,22,23,25,27-34).

Лестницы утрачены. В юго-восточной части сохранились металлические элементы лестничной площадки (фото №23).

Декоративные элементы интерьеров утрачены. Сохранились части оштукатуренных и окрашенных карнизов на стенах (фото №22,23,26,29-33).
