**АКТ
ТЕХНИЧЕСКОГО СОСТОЯНИЯ ОБЪЕКТА КУЛЬТУРНОГО НАСЛЕДИЯ**

№ 36

21 июня 2024 г.

управления государственной охраны объектов культурного наследия Нижегородской области, составлен настоящий акт о произведенном техническом осмотре объекта культурного наследия регионального значения «Жилой дом» (документ о включении объекта в единый государственный реестр объектов культурного наследия (памятников истории и культуры) народов Российской Федерации: Приказ управления государственной охраны объектов культурного наследия Нижегородской области от 14.04.2020 №150 «О включении выявленных объектов культурного наследия, расположенных в г. Нижнем Новгороде на улицах Большие Овраги, Луначарского, Нижегородской, Сергиевской, Соревнования, Ярославской и территории Кремля в единый государственный реестр объектов культурного наследия (памятников истории и культуры) народов Российской Федерации в качестве объектов культурного наследия регионального значения, утверждении границ и режима использования их территорий») (Нижегородская область, г. Нижний Новгород, ул. Ярославская, 13).

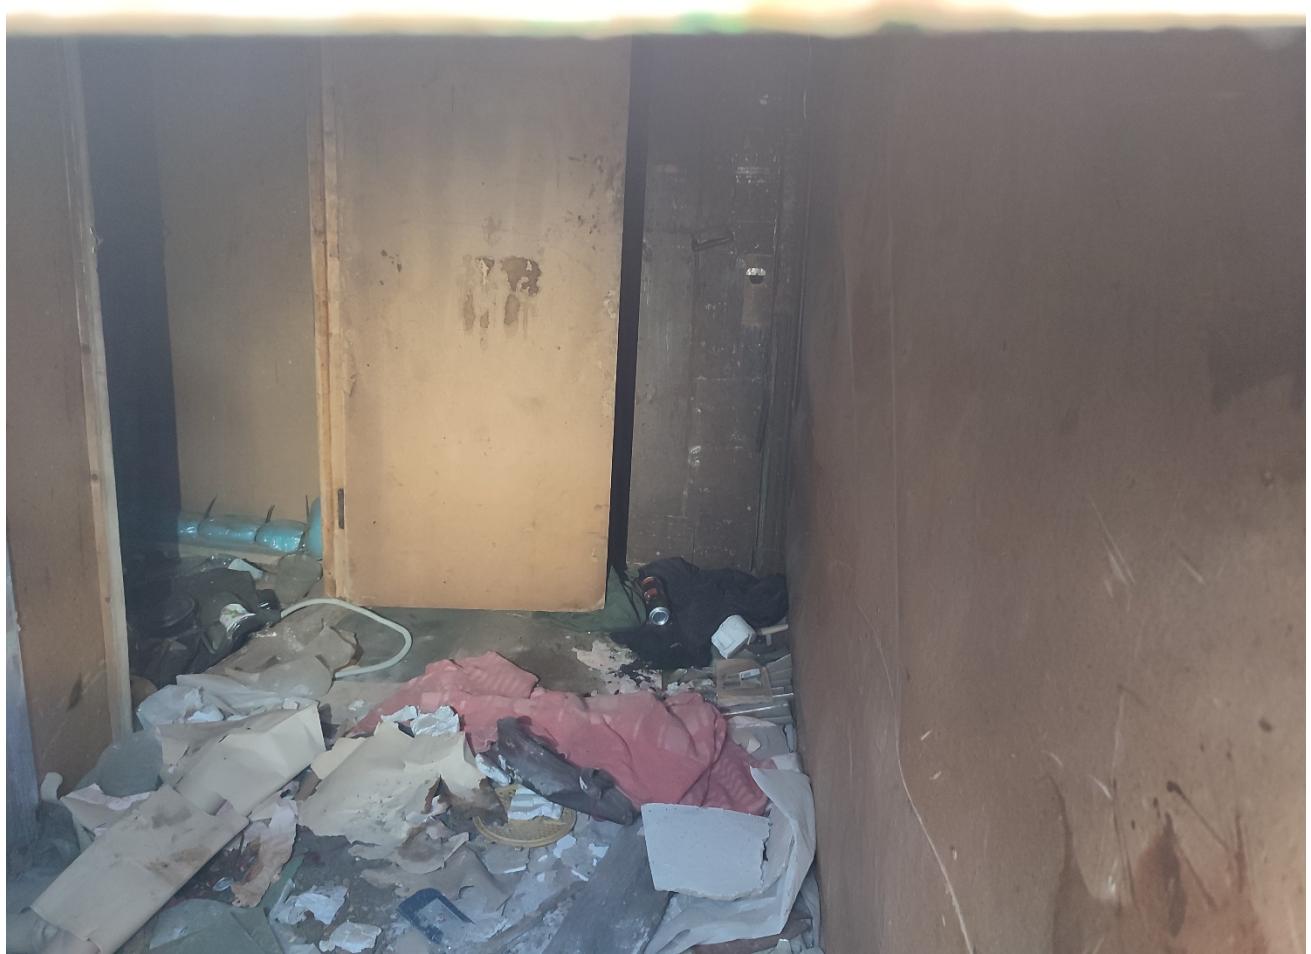
Наблюдаются дефекты: выпад кирпичной кладки (фото №20), следы намокания, биопоражения (фото №13,18), локальные утраты и выломы деревянных досок и конструкций (фото №27).

Наблюдаются дефекты: рассыхание, коробление древесины (фото №5,9,10,12,27), участки утраты отделочной вагонки (фото №5,9,10,12,27), следы замачивания, биопоражения (фото №4,5,7,8,11,13,16,18,19), граффити (фото №6,8,18).

Точка фотофиксации №13.
Следы биопоражений (северный фасад)

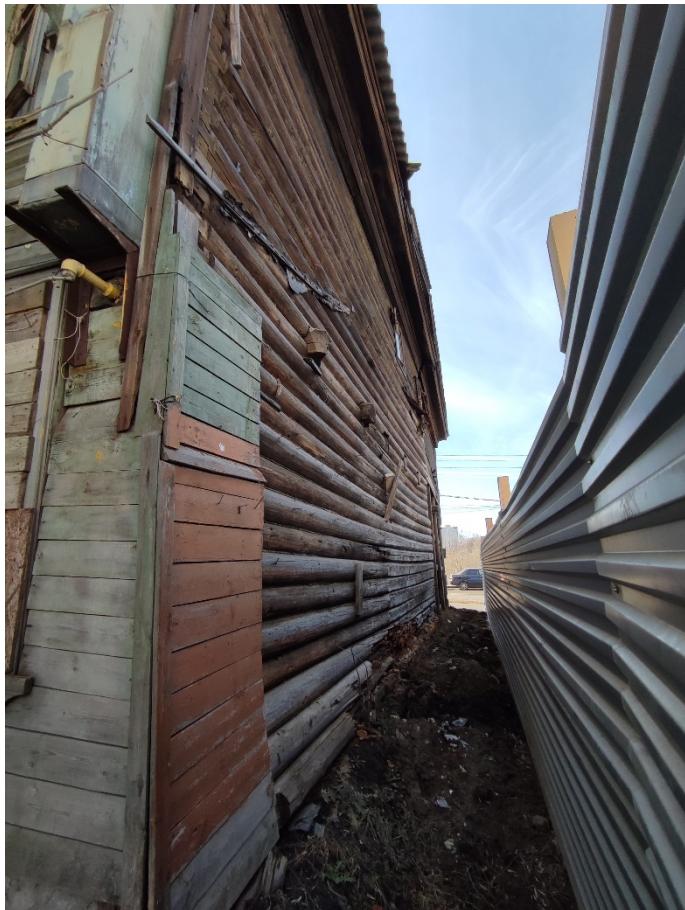
Точка фотофиксации №16.
Северо-западный фасад здания

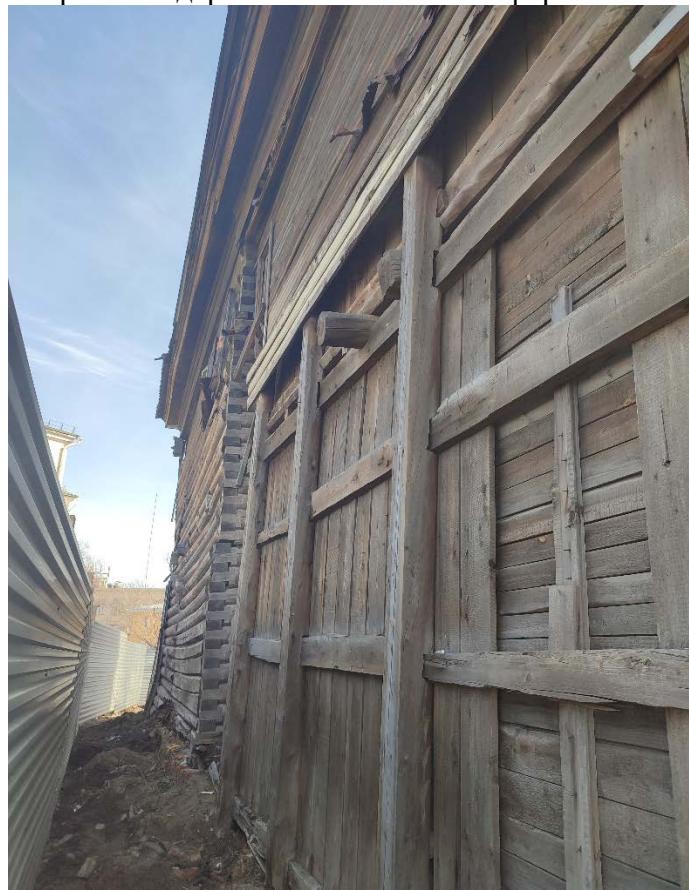
Цоколь кирпичный, выступающий. На юго-восточном (боковом) и главном фасадах цоколь оштукатурен. На остальных фасадах цоколь вровень со стеной, обшит деревянными рейками (фото №25).

Точка фотофиксации №25.
Фрагмент цокольной части (юго-западный фасад)
