АКТ ТЕХНИЧЕСКОГО СОСТОЯНИЯ ОБЪЕКТА КУЛЬТУРНОГО НАСЛЕДИЯ

№ 34

"27" октября 2023 г.
(дата составления акта)

управления государственной охраны объектов культурного наследия Нижегородской области, составлен настоящий акт о произведенном техническом осмотре объекта культурного наследия регионального значения «Гимназия» середины XIX века (документ о включении объекта в единый государственный реестр объектов культурного наследия (памятников истории и культуры) народов Российской Федерации: Решение Нижегородского областного Совета народных депутатов от 31 августа 1993 г. №129 "Об объявлении находящихся на территории г. Лысково и р.п. Макарьево Лысковского района объектов, имеющих историческую, научную и культурную ценность, памятниками истории и культуры областного значения и установлении границ зон охраны г. Лысково, режим их содержания и использования" (Нижегородская область, Лысковский район, г. Лысково, ул. Большая Советская, 44 (литеры А, А1).

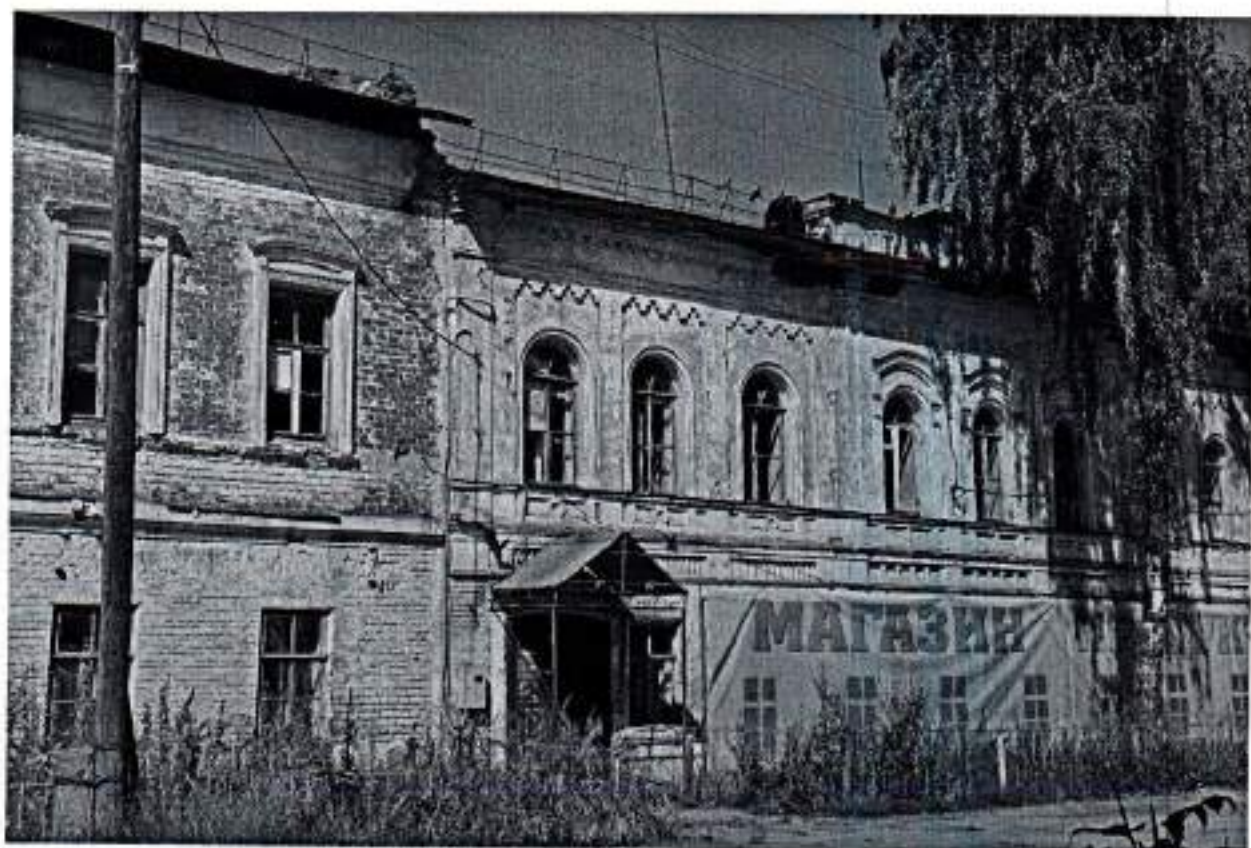
Точка фотофиксации № 2.
Фрагмент юго-восточного фасада.

Наблюдаются дефекты: трещины, сколы, деструкция кирпичной кладки (фото №10,11), отслоение штукатурного и окрасочного слоев (фото №1,3,4,9-11).

Наблюдаются дефекты: трещины (фото №11), сколы, деструкция в кирпичной кладке (фото №4-8,11), отслоение штукатурного и окрасочного слоев (фото №1-11), следы замачивания (фото №1,3-8,10,11), биопоражения (фото №5-8).

д) крыша (стропила, обрешетка, кровля, водосточные желоба и трубы):
Кровля вальмовая, двускатная. Покрытие – металлическое (фото №1-10).
Деревянная стропильно-балочная система (фото №111,112).
На кровле установлены ограждения (фото №1-4,6,8,10).
Наблюдаются дефекты: образование ржавчины (фото №8).
Водосточные трубы отсутствуют (Фото №2).
Общее состояние удовлетворительное.

Наблюдаются дефекты: сколы, деструкция кирпичной кладки декоративных элементов, участки утраты декора, отслоение штукатурного и окрасочного слоев (фото №1-11), следы замачивания (фото №3-8), биопоражения (фото №4-8).

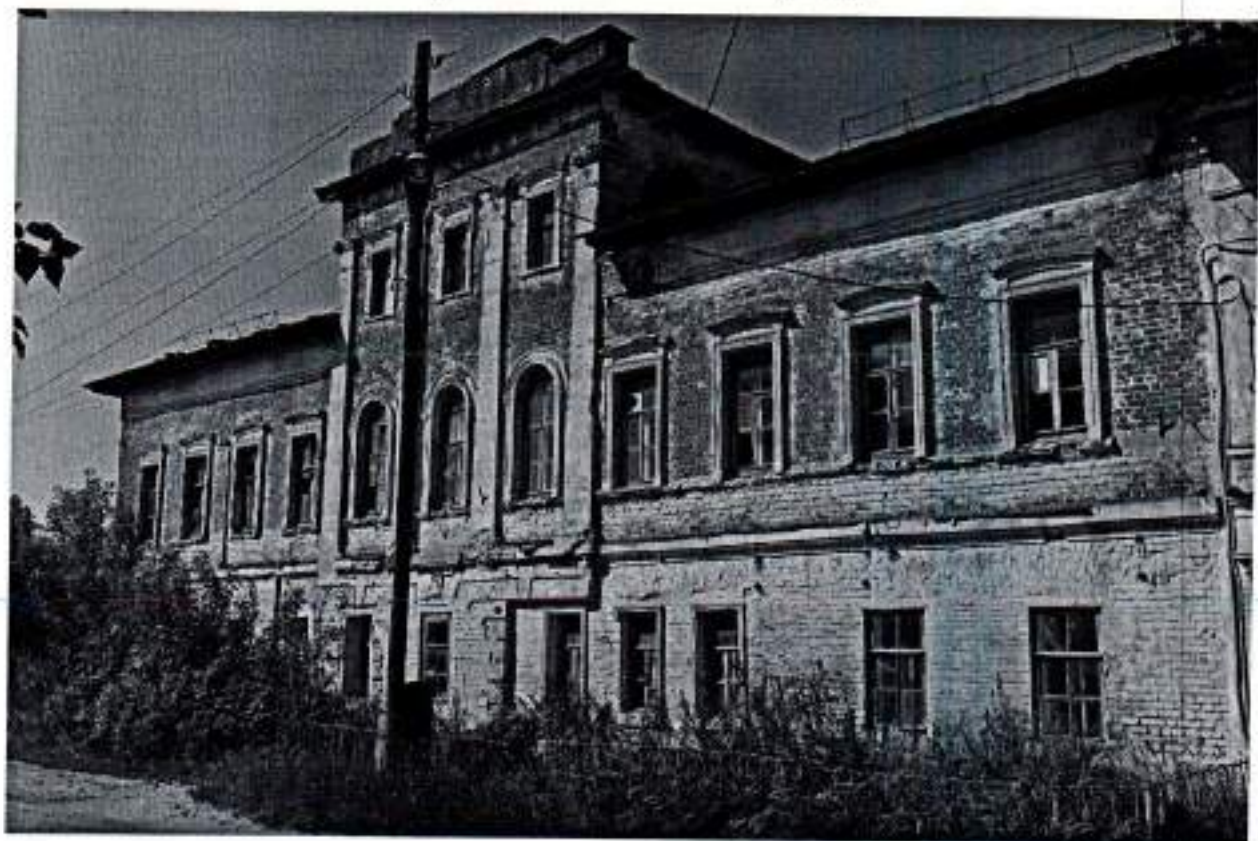
Точка фотофиксации № 3.
Фрагмент юго-восточного фасада.

№3). Наблюдаются дефекты: образование ржавчины на конструкции козырька (фото
