АКТ ТЕХНИЧЕСКОГО СОСТОЯНИЯ ОБЪЕКТА КУЛЬТУРНОГО НАСЛЕДИЯ

№ 34

"27" октября 2023 г.
(дата составления акта)

управления государственной охраны объектов культурного наследия Нижегородской области, составлен настоящий акт о произведенном техническом осмотре объекта культурного наследия регионального значения «Гимназия» середины XIX века (документ о включении объекта в единый государственный реестр объектов культурного наследия (памятников истории и культуры) народов Российской Федерации: Решение Нижегородского областного Совета народных депутатов от 31 августа 1993 г. №129 "Об объявлении находящихся на территории г. Лысково и р.п. Макарьево Лысковского района объектов, имеющих историческую, научную и культурную ценность, памятниками истории и культуры областного значения и установлении границ зон охраны г. Лысково, режим их содержания и использования" (Нижегородская область, Лысковский район, г. Лысково, ул. Большая Советская, 44 (литеры А, А1).

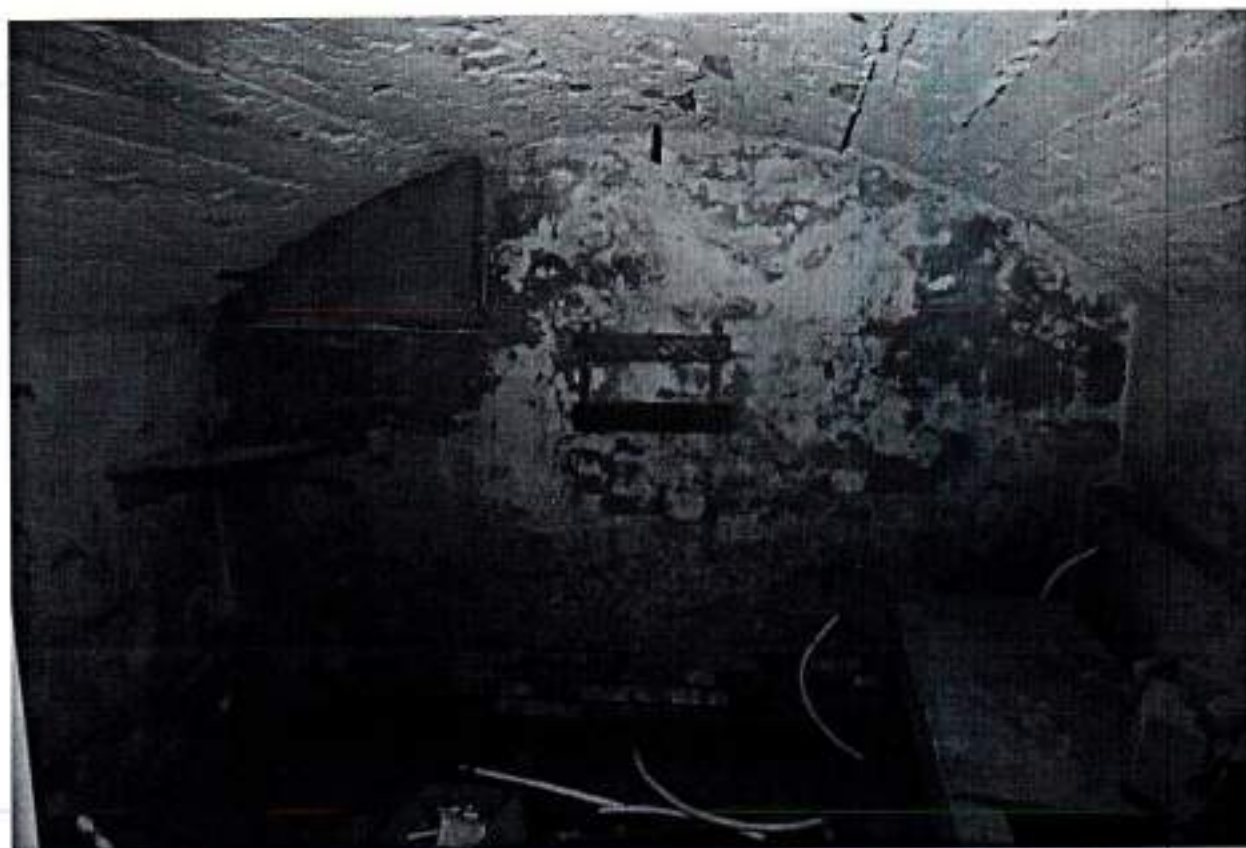
Точка фотофиксации № 14.

Наблюдаются дефекты: трещины (фото №18,19,30), деструкция кирпичной кладки (фото №28-30), разрушение кирпичной кладки, вплоть до утраты целостности (фото №16-19,23), отслоение штукатурного и окрасочного слоев (фото №14,15,17-25,27), следы замачивания (фото №21,22,24,25,30).

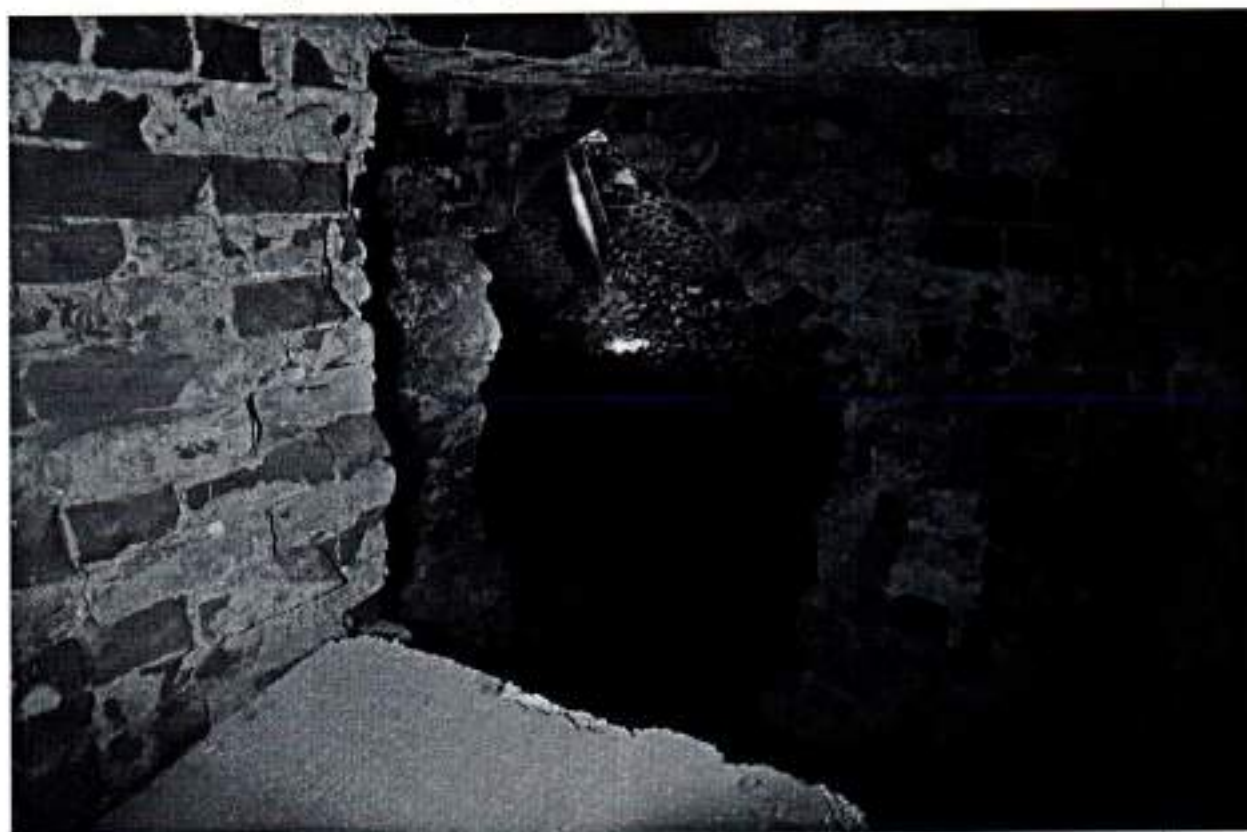
Точка фотофиксации № 15.

Наблюдаются дефекты: трещины, деструкция кирпичной кладки (фото №17,18), отслоение окрасочного слоя (фото №15,17-19).

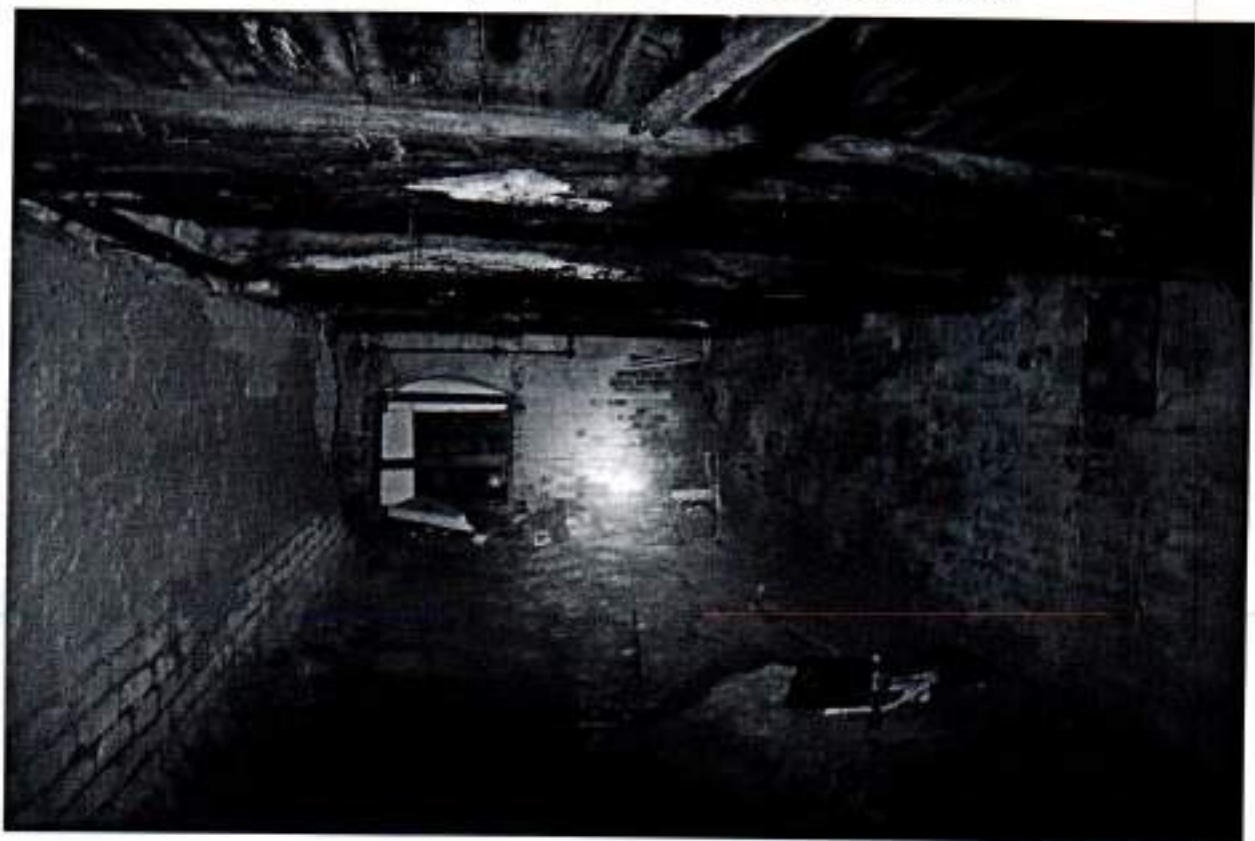
Точка фотофиксации № 21.

Наблюдаются дефекты: биопоражение, гнилостные процессы (фото №20-22,28,29), утраты перекрытий в помещениях I этажа (Литера А) (фото №24-30).

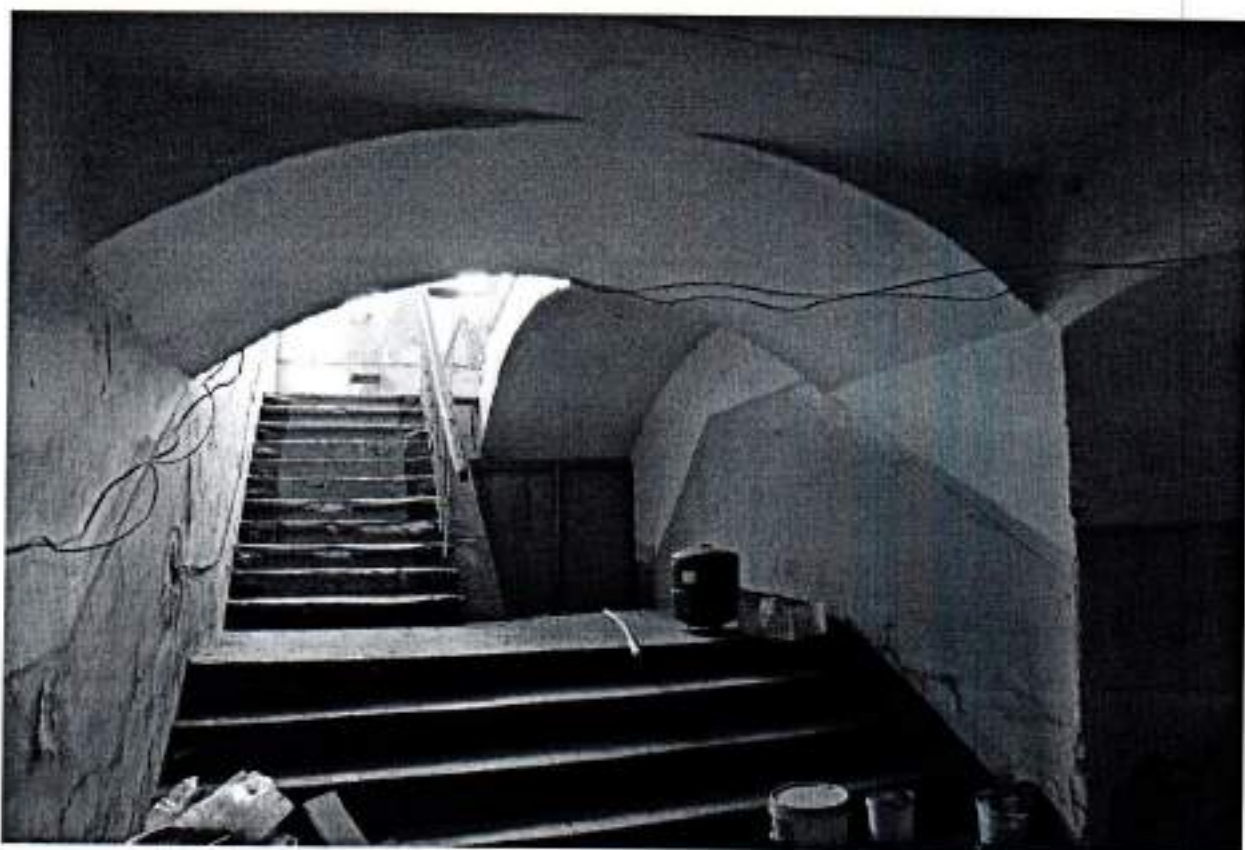
Точка фотофиксации № 32.

Наблюдаются дефекты: отслоение штукатурного и окрасочного слоев (фото №31-33,45-52,54-72,74-89,91-100,103-110,113-132), отслоение обоев (фото №101,102,130,131), участки утраты штукатурного и окрасочного слоев (фото №25-30,34-36,39,40,49,59,80,81,116), участки утраты ГВЛ (фото №38,41,42), трещины (фото №26,28,54,67), следы замачивания (фото №45,46,66-68,71,72,74,114,115,118-120), биопоражения (фото №45,46,99,130), следы демонтажа печи (фото №26,29).

Наблюдаются дефекты: потертости в ходовых местах (фото №32,40,43,55,60,61,70,78,79,83,87,94,96,125,126,131), рассыхание, коробление древесины (фото №32, 34, 35, 44, 50, 54, 60-63, 70, 75, 78, 79, 83, 84, 86, 88, 89, 91, 92, 95-97, 100, 107, 118, 121, 125, 131), утрата части заполнения (фото №43,92), деструкция дверных проемов (фото №26,27,29,65,70,76,78,79,85,114,116,118).

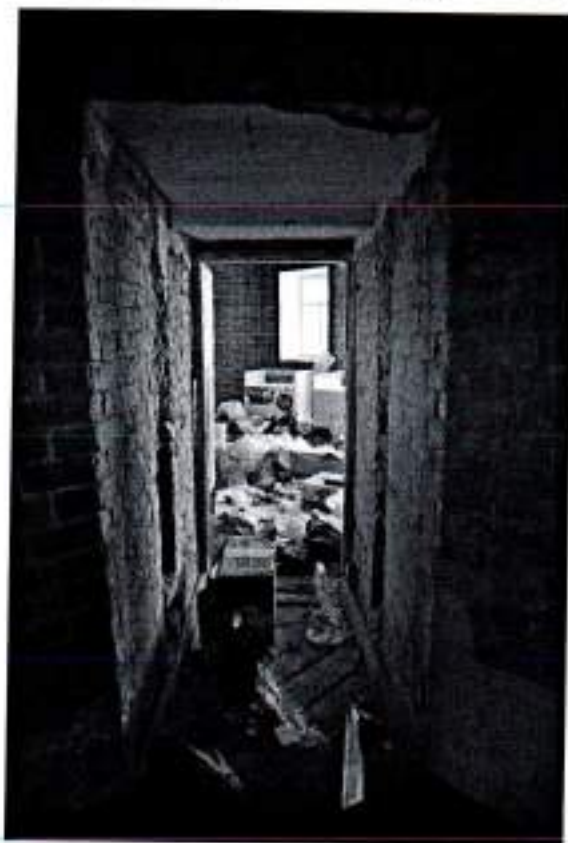
Точка фотофиксации № 35.

Фрагмент интерьера. Первый этаж. Внутренние помещения.

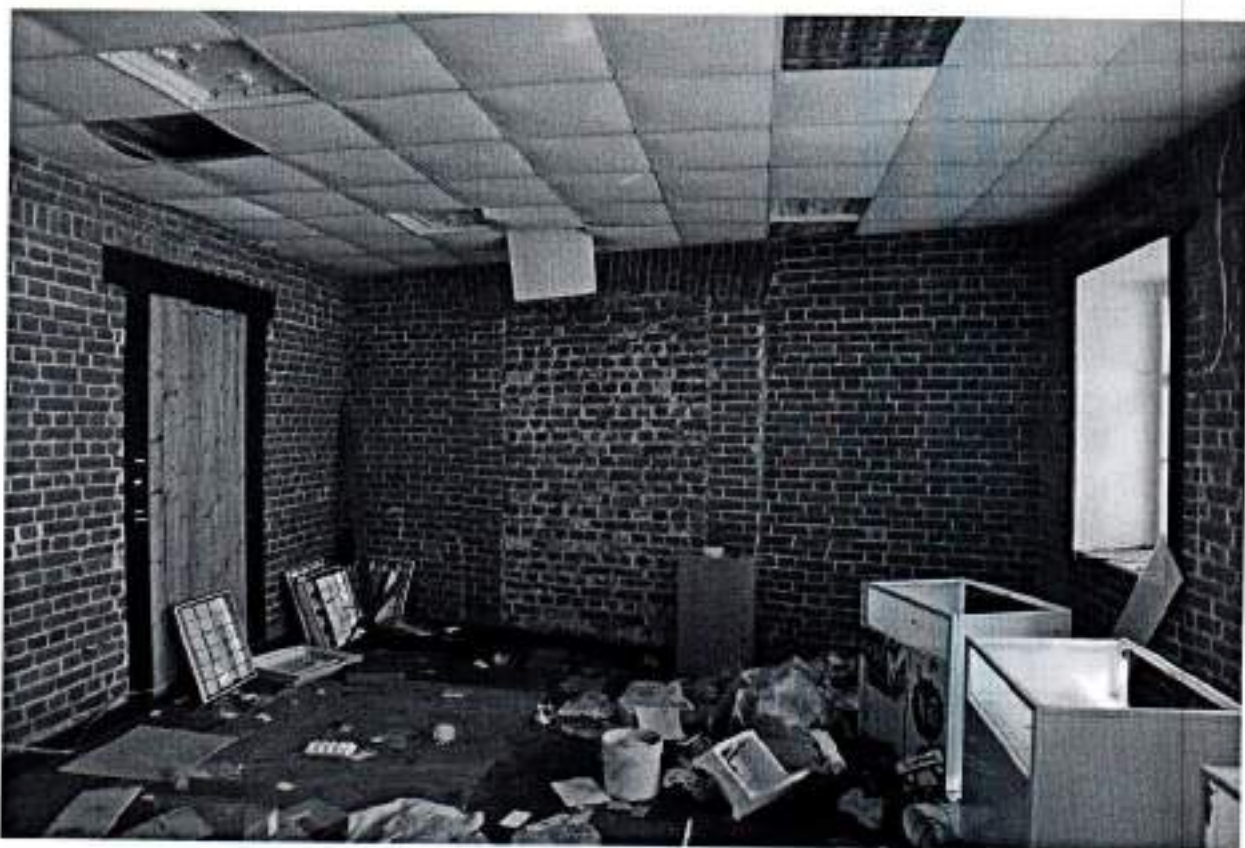
Точка фотофиксации № 36.

Наблюдаются дефекты: отслоение окрасочного слоя (фото №50,52).

Фрагмент интерьера. Первый этаж. Внутренние помещения.

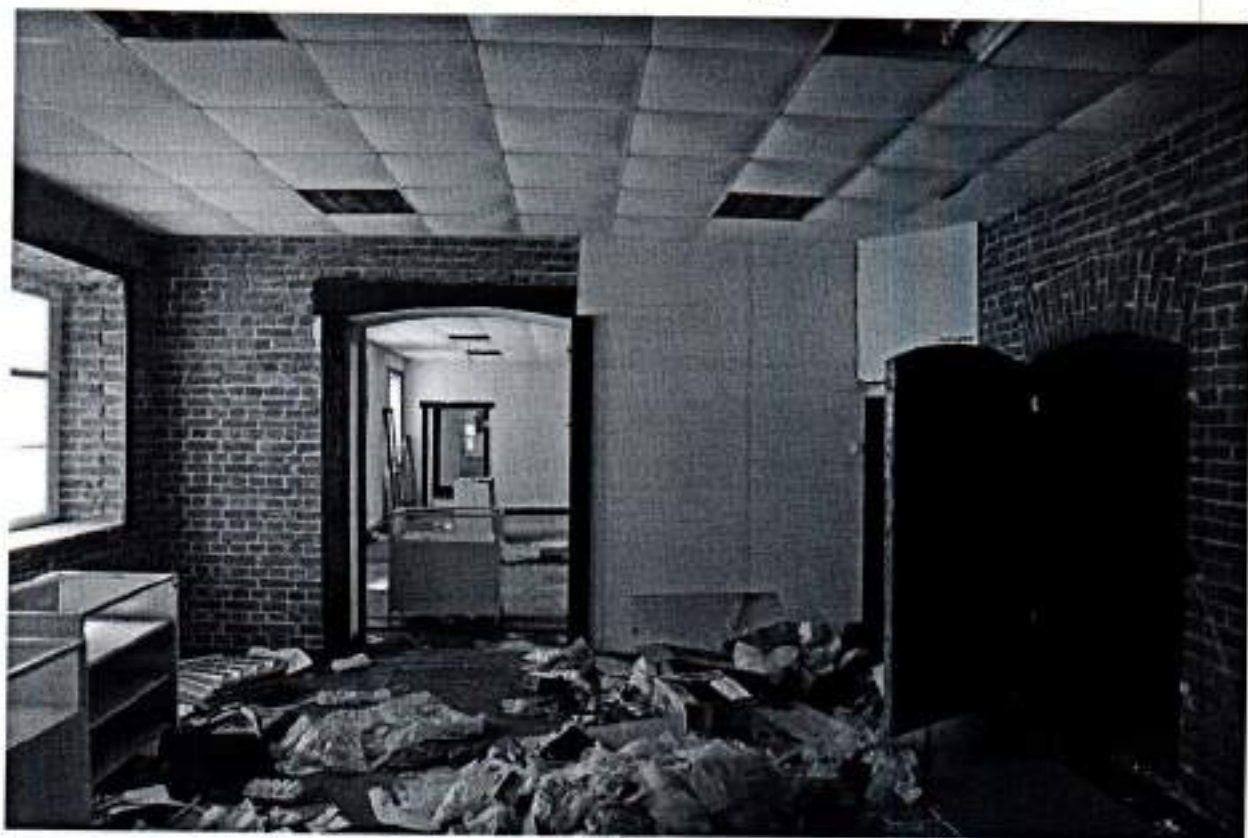
Точка фотофиксации № 37.

Фрагмент интерьера. Первый этаж. Внутренние помещения.

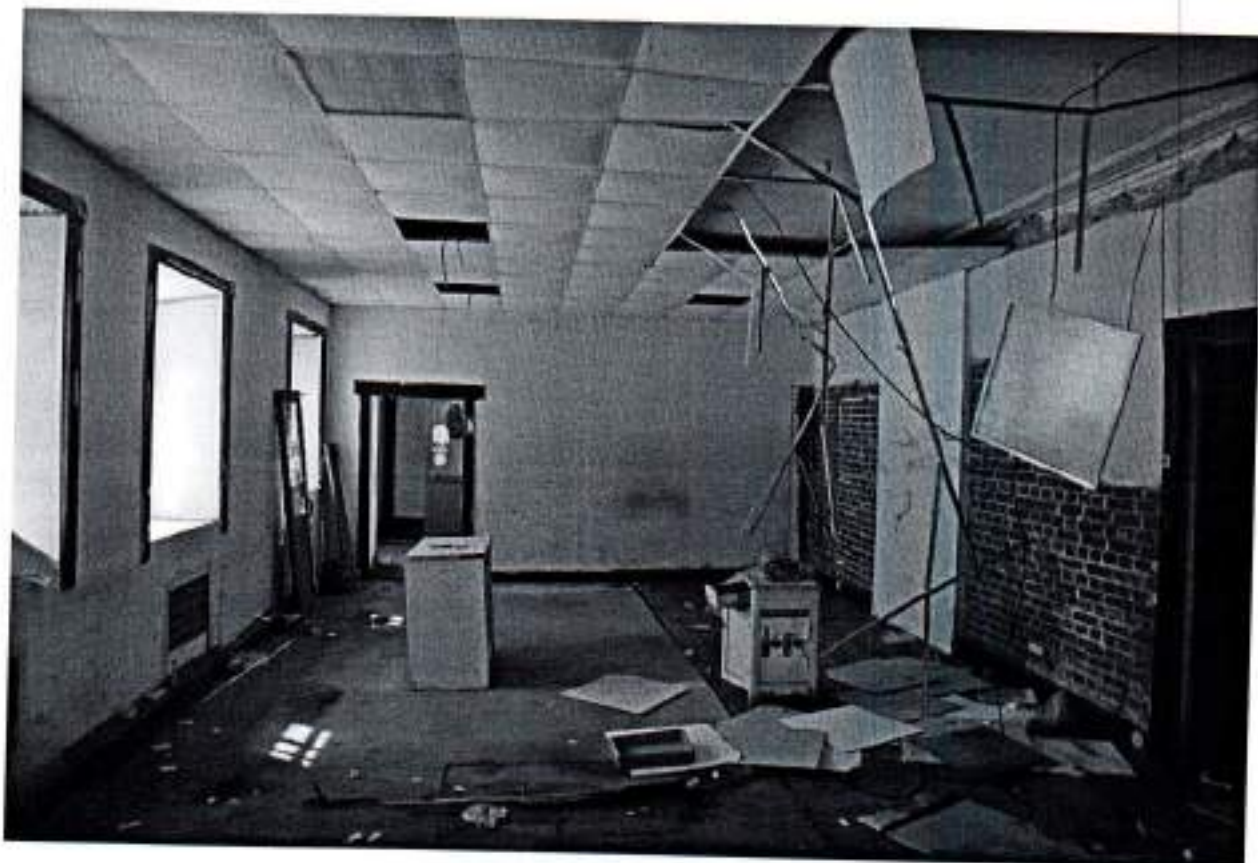
Точка фотофиксации № 40.

Фрагмент интерьера. Первый этаж. Внутренние помещения.

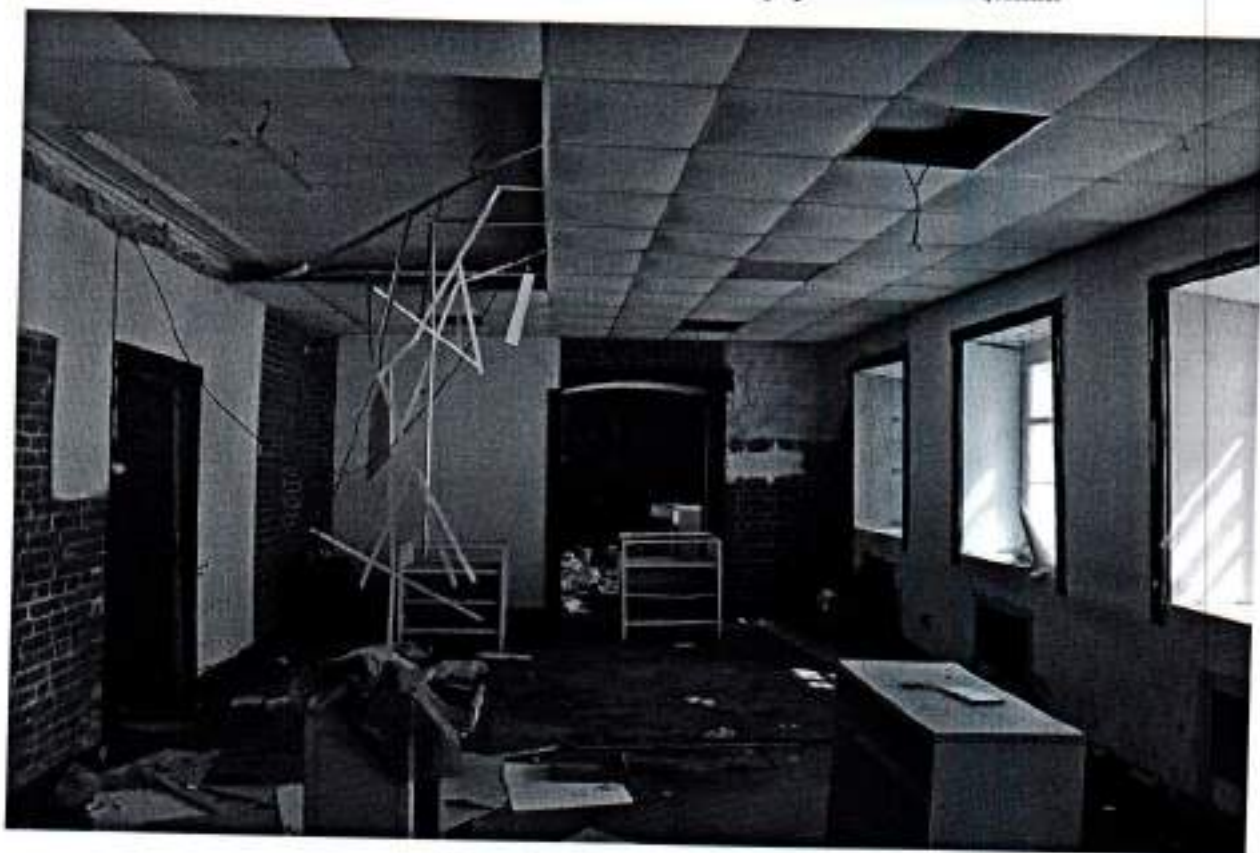
Точка фотофиксации № 41.

Фрагмент интерьера. Первый этаж. Внутренние помещения.

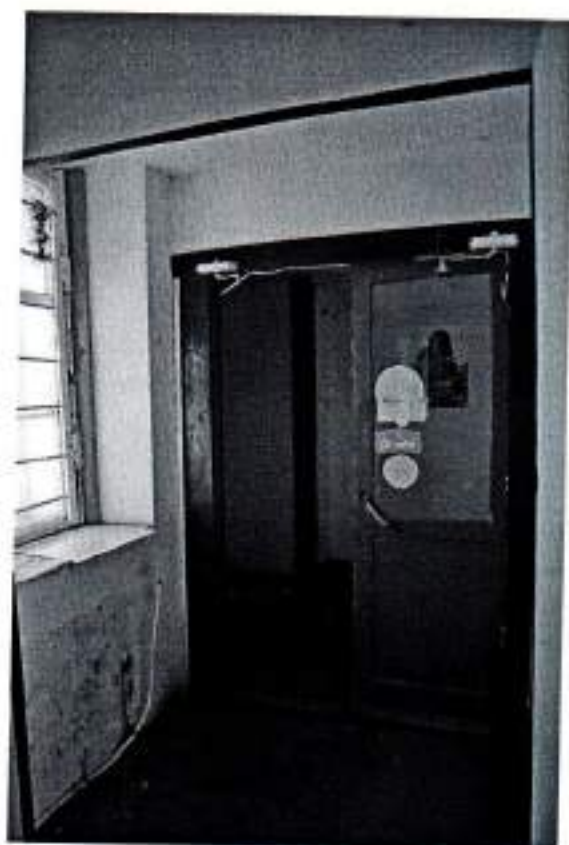
Точка фотофиксации № 42.

Фрагмент интерьера. Первый этаж. Внутренние помещения.

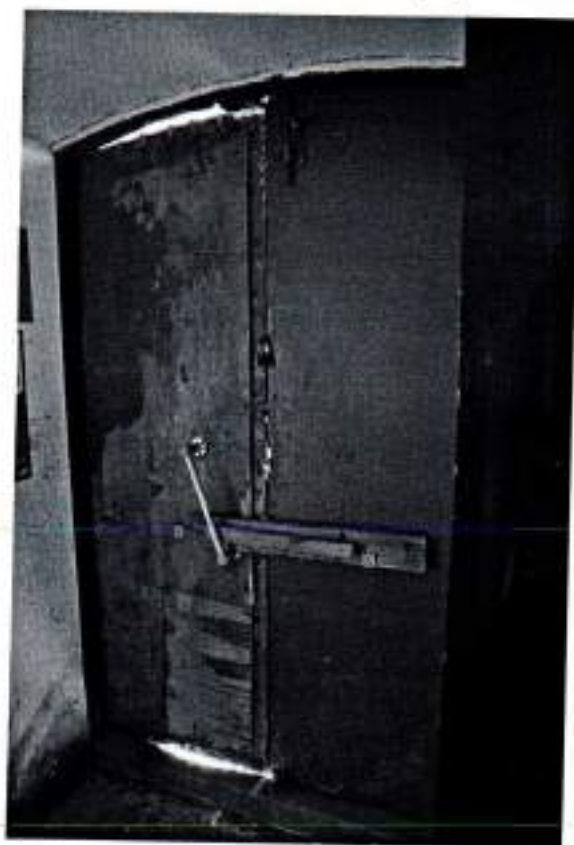
Точка фотофиксации № 43.

Наблюдаются дефекты: отслоение штукатурного и окрасочного слоев (фото №13,45,47-52,60-63,65,67,70-72,74-81,83-102,106-121,125-129), участки утраты штукатурного и окрасочного слоев вплоть до дранки (фото №34,39,40,49,50,77,81,85,93,114,116,128), рассыхание, коробление древесины (фото №57), отслоение обоев (фото №101,102,130-132), следы замачивания (фото №45,67,81,114,118-120,128,129), биопоражения (фото №128-132).

Фрагмент интерьера. Первый этаж. Внутренние помещения.

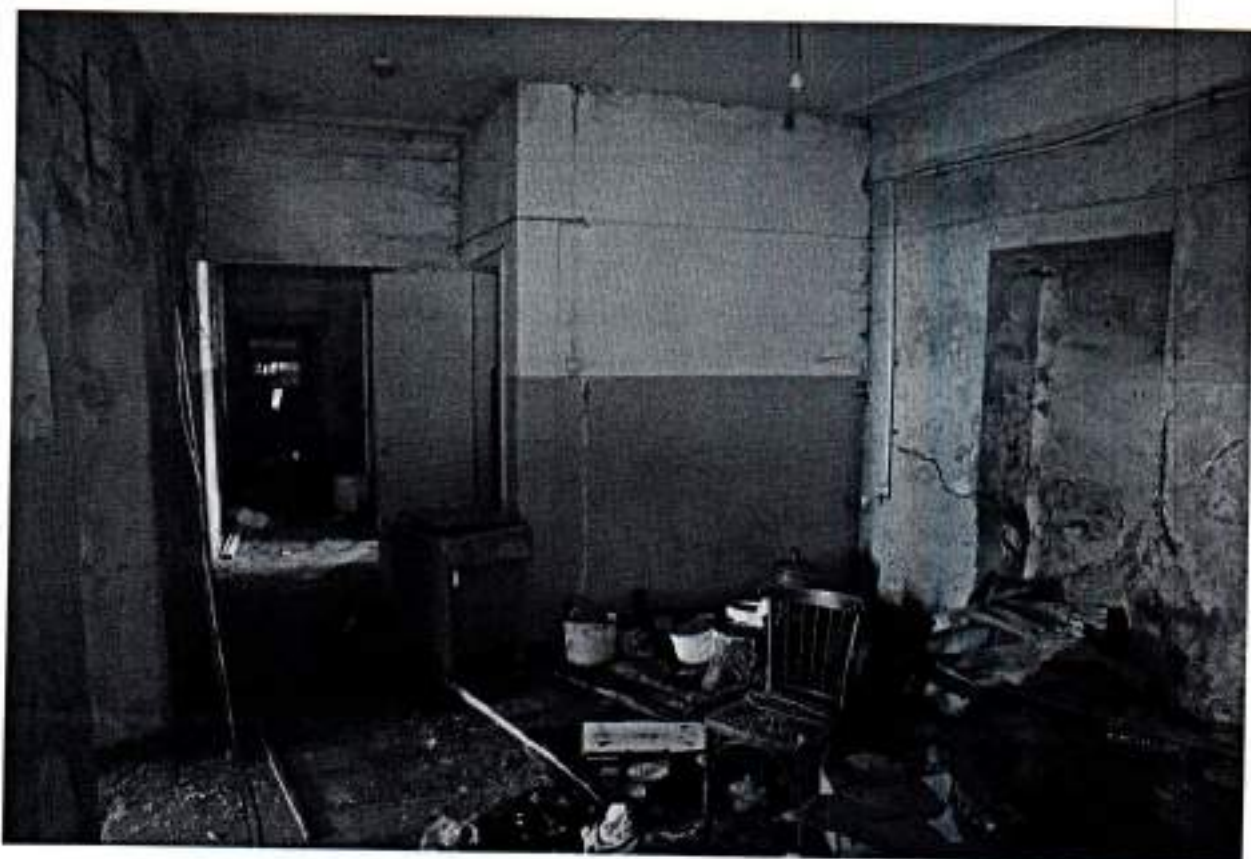
Точка фотофиксации № 44.

Фрагмент интерьера. Первый этаж. Внутренние помещения.

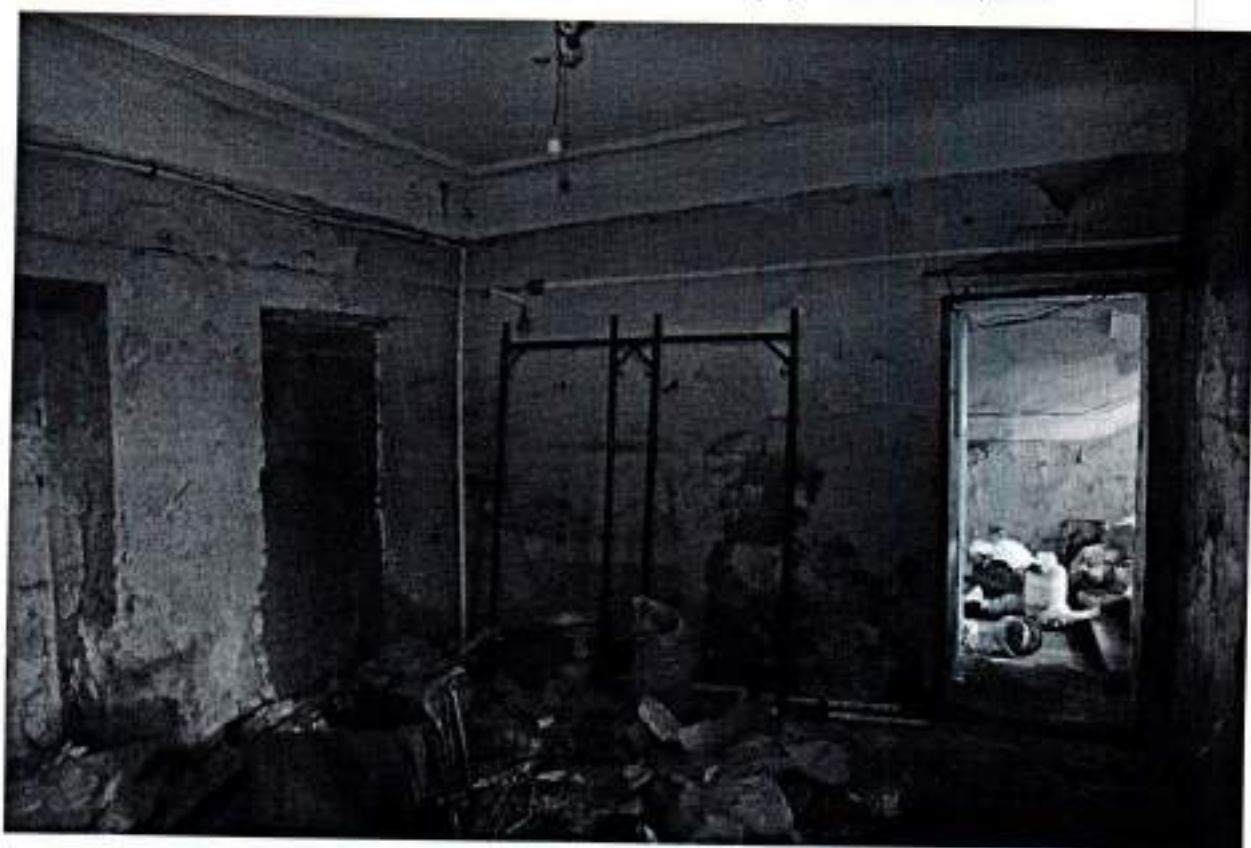
Точка фотофиксации № 45.

Фрагмент интерьера. Первый этаж. Внутренние помещения.

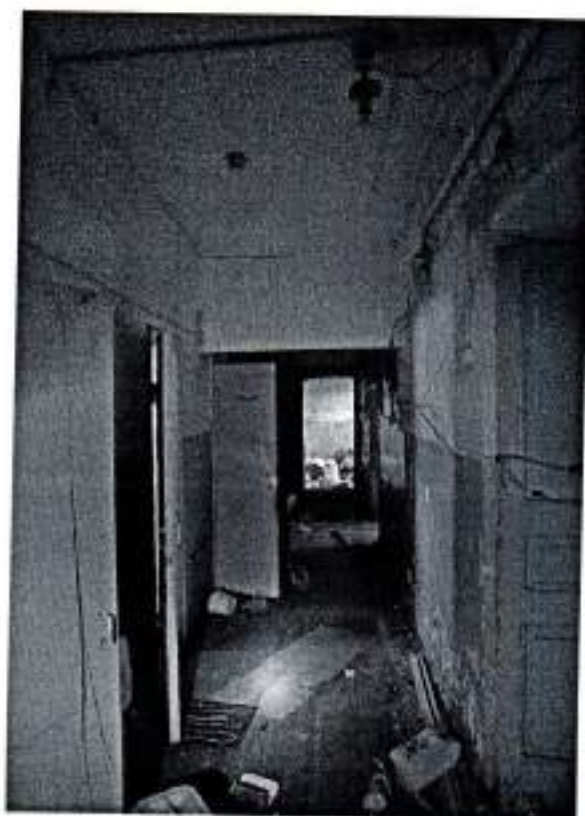
Точка фотофиксации № 46.

Фрагмент интерьера. Первый этаж. Внутренние помещения.

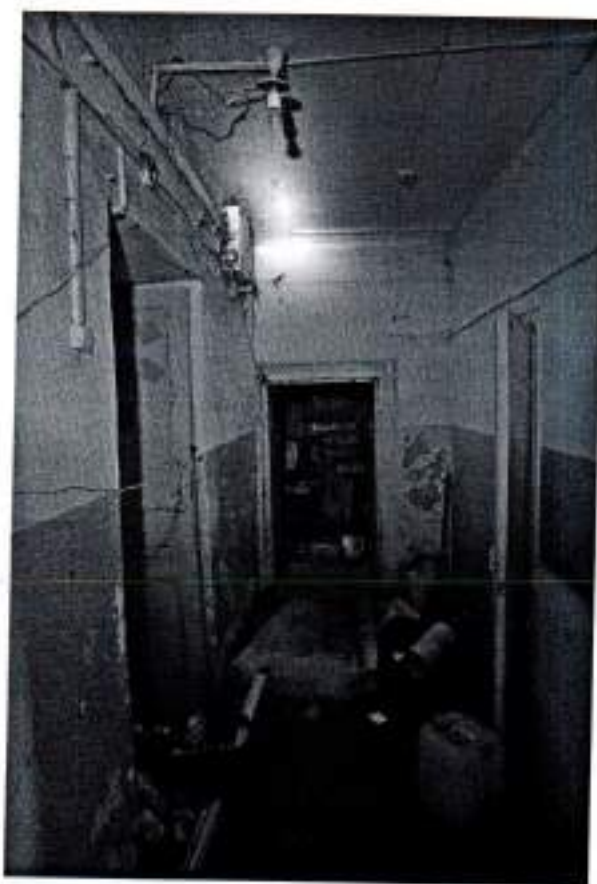
Точка фотофиксации № 47.

Фрагмент интерьера. Первый этаж. Внутренние помещения. Коридор.

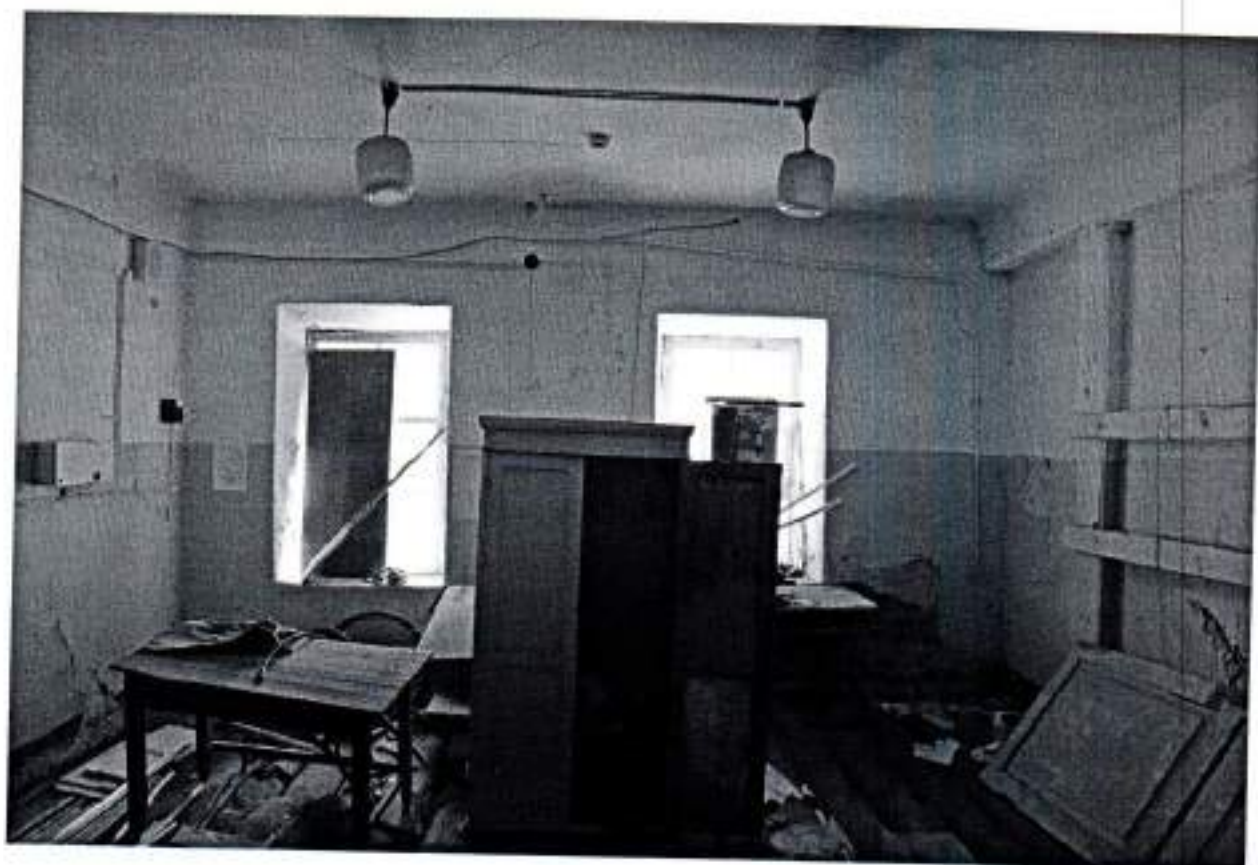
Точка фотофиксации № 48.

Наблюдаются дефекты: потертости в ходовых местах (фото №62,121,122), коробление, рассыхание древесины (фото №124).

Фрагмент интерьера. Первый этаж. Внутренние помещения. Коридор.

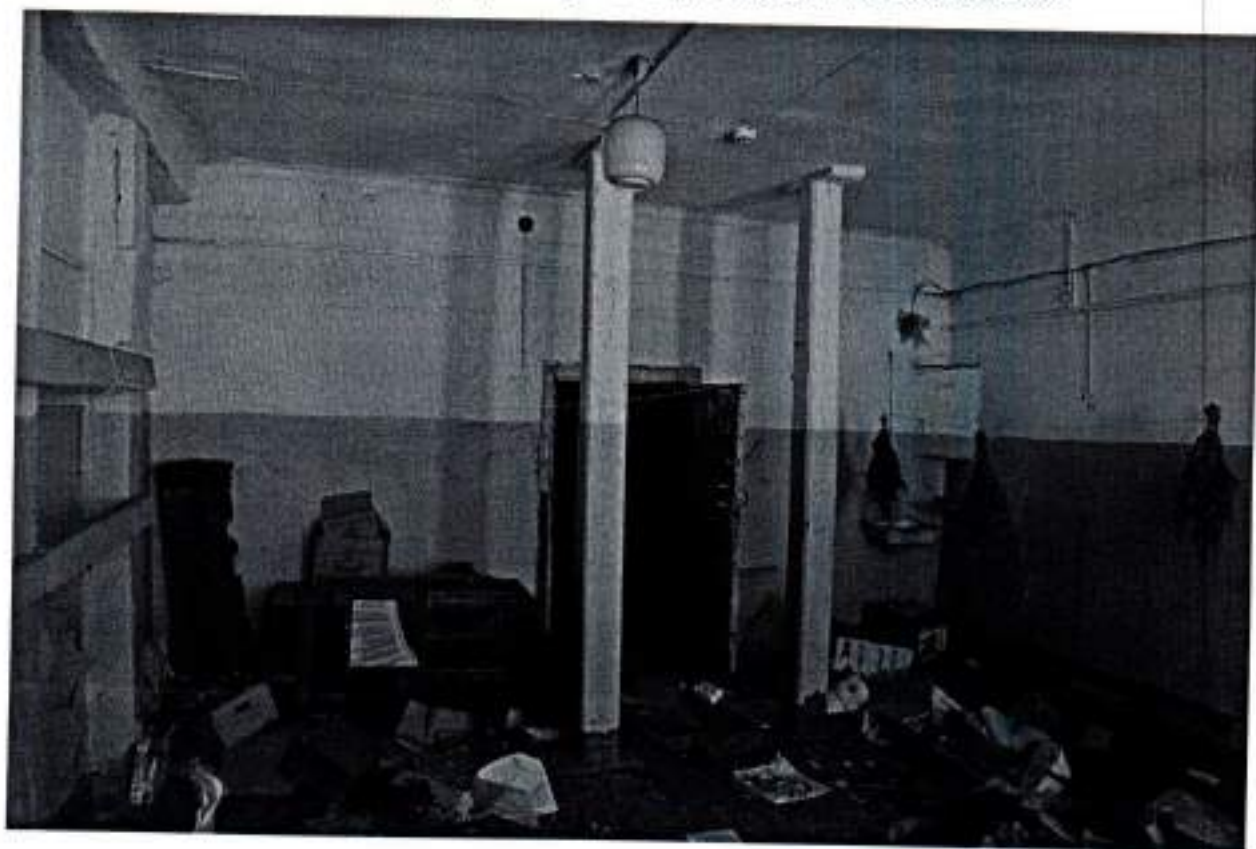
Точка фотофиксации № 49.

Фрагмент интерьера. Первый этаж. Внутренние помещения.

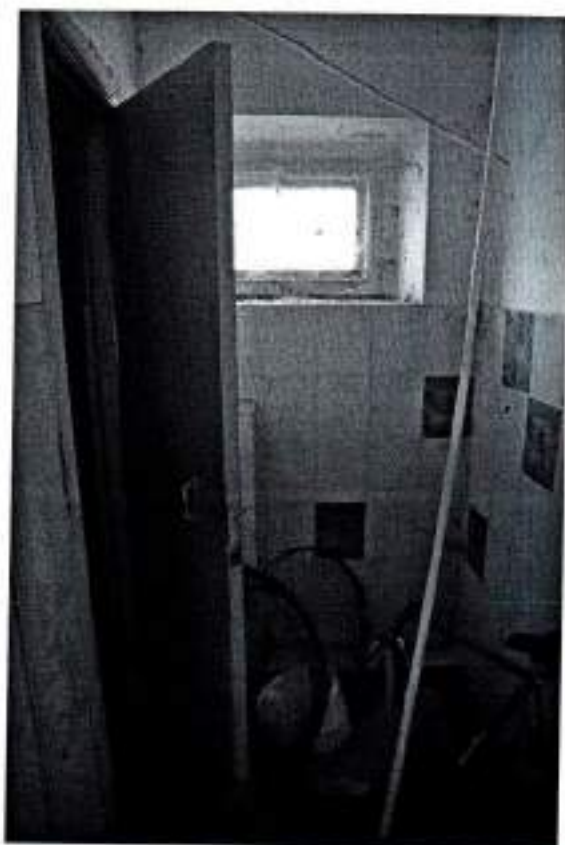
Точка фотофиксации № 52.

Фрагмент интерьера. Первый этаж. Внутренние помещения.

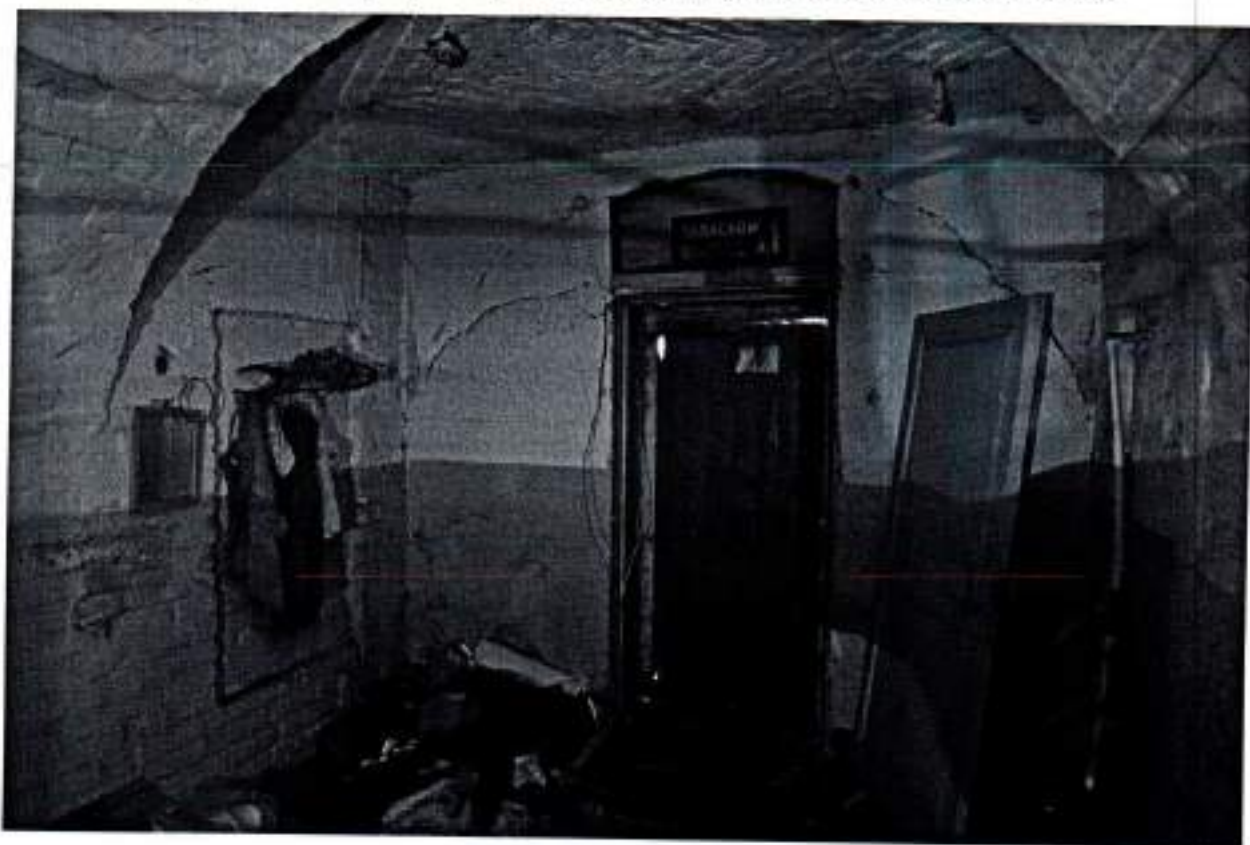
Точка фотофиксации № 53.

Наблюдаются дефекты: отслоение окрасочного слоя (фото №67,75), разрушение кирпичной кладки основания печи (фото №67,70).

Фрагмент интерьера. Первый этаж. Внутренние помещения. Санузел.

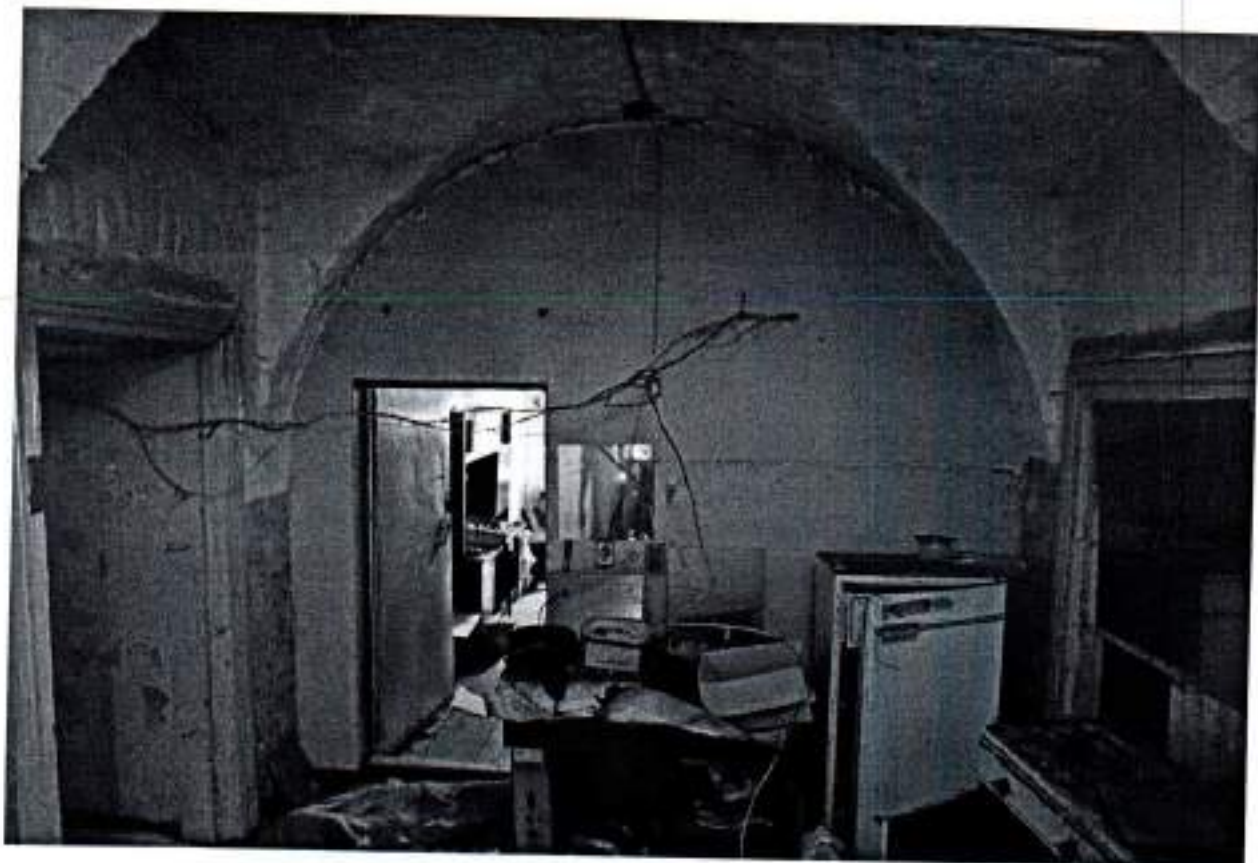
Точка фотофиксации № 54.

Фрагмент интерьера. Первый этаж. Внутренние помещения.

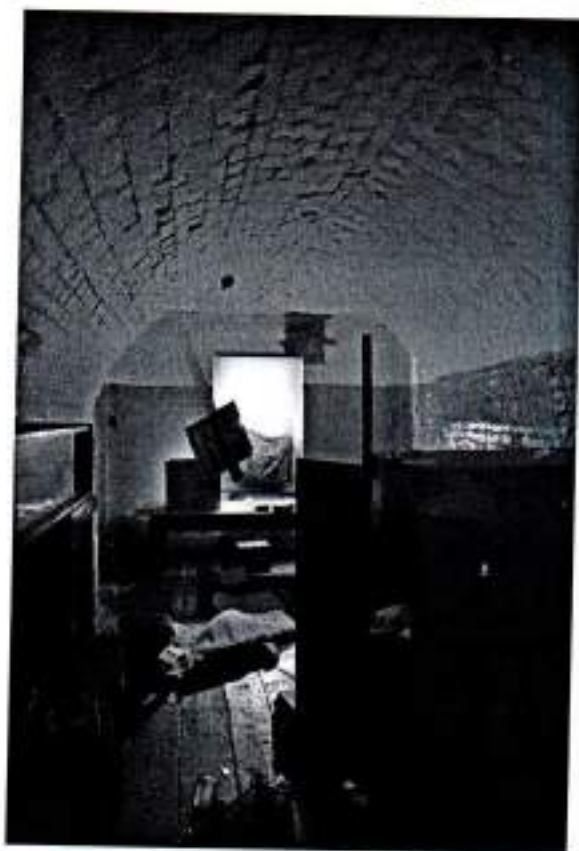
Точка фотофиксации № 55.

Фрагмент интерьера. Первый этаж. Внутренние помещения.

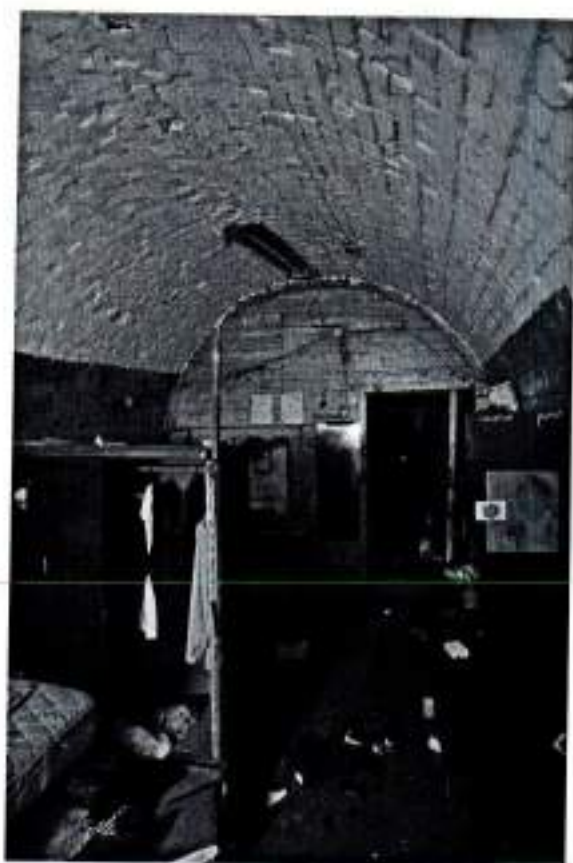
Точка фотофиксации № 56.

Фрагмент интерьера. Первый этаж. Внутренние помещения.

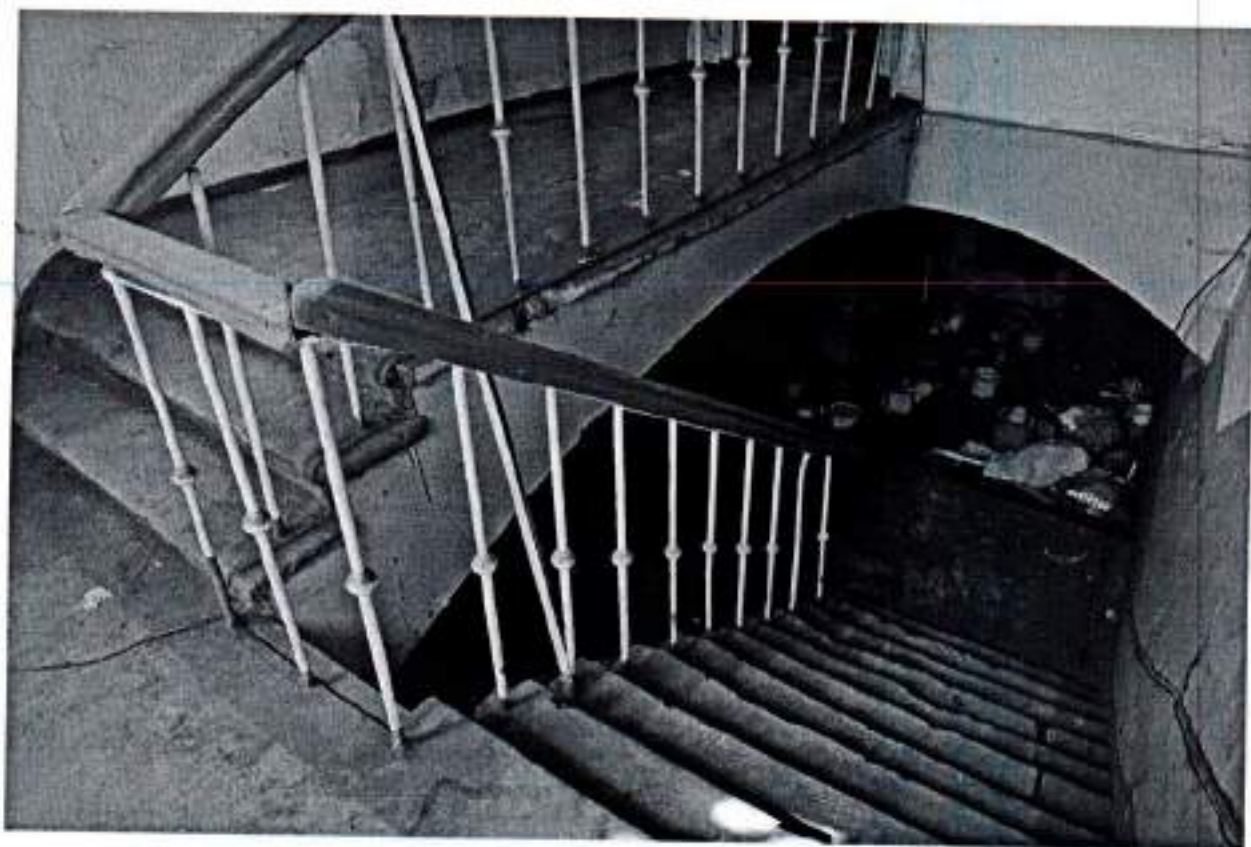
Точка фотофиксации № 57.

Фрагмент интерьера. Первый этаж. Внутренние помещения.

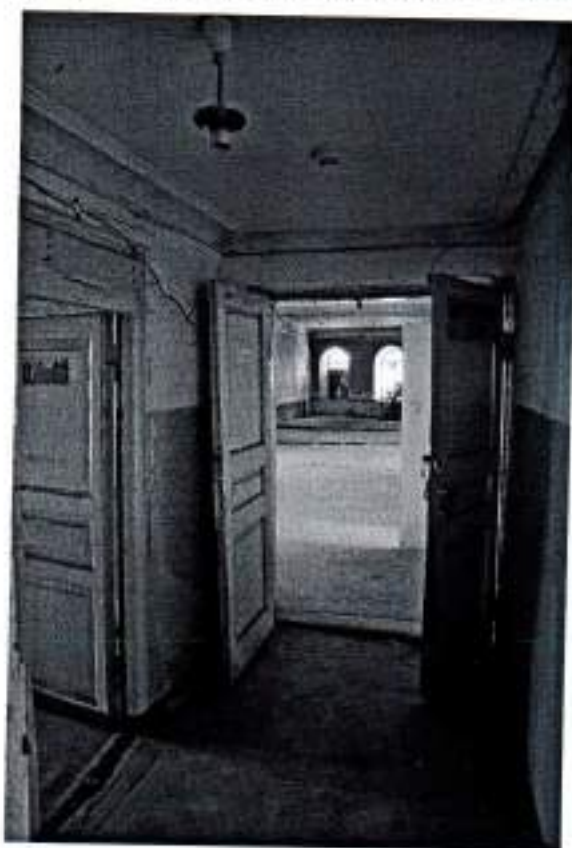
Точка фотофиксации № 59.

Фрагмент интерьера. Второй этаж. Внутренние помещения. Лестница.

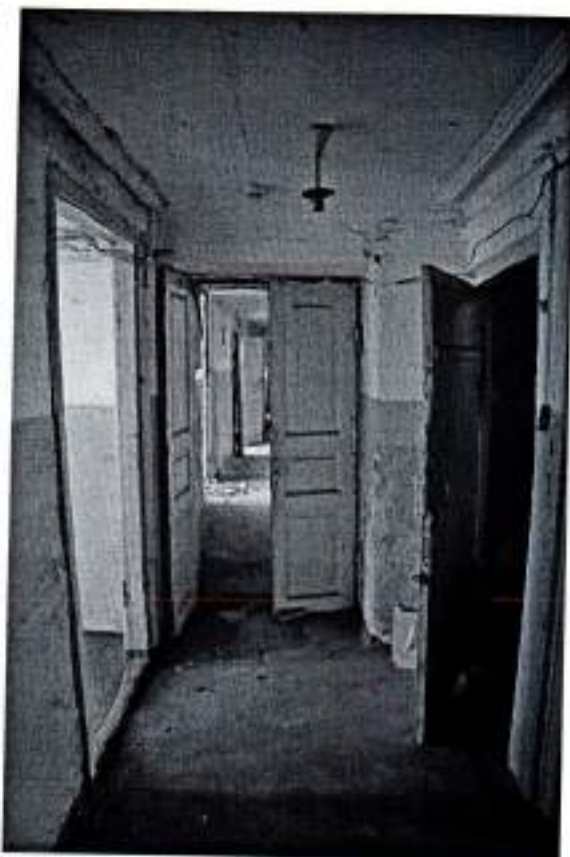
Точка фотофиксации № 60.

Фрагмент интерьера. Второй этаж. Внутренние помещения. Коридор.

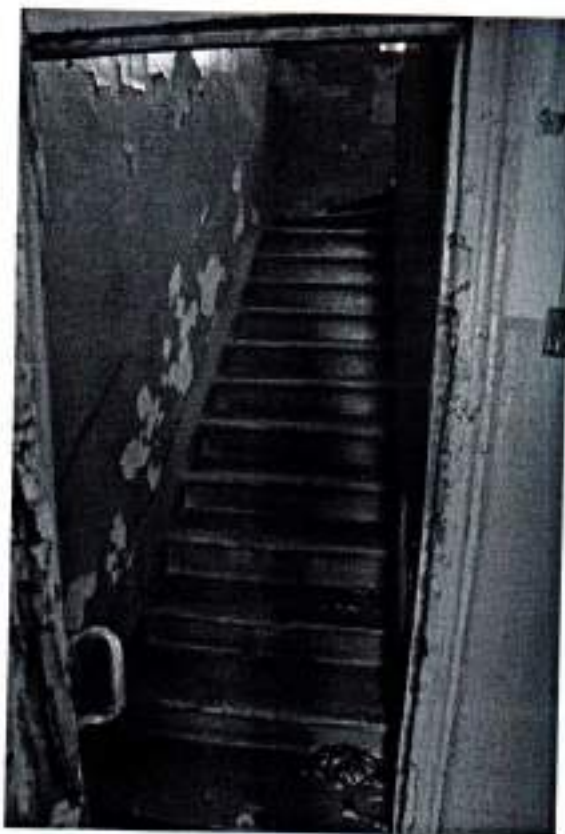
Точка фотофиксации № 61.

Фрагмент интерьера. Второй этаж. Внутренние помещения. Коридор.
