АКТ ТЕХНИЧЕСКОГО СОСТОЯНИЯ ОБЪЕКТА КУЛЬТУРНОГО НАСЛЕДИЯ

№ 34

"27" октября 2023 г.
(дата составления акта)

управления государственной охраны объектов культурного наследия Нижегородской области, составлен настоящий акт о произведенном техническом осмотре объекта культурного наследия регионального значения «Гимназия» середины XIX века (документ о включении объекта в единый государственный реестр объектов культурного наследия (памятников истории и культуры) народов Российской Федерации: Решение Нижегородского областного Совета народных депутатов от 31 августа 1993 г. №129 "Об объявлении находящихся на территории г. Лысково и р.п. Макарьево Лысковского района объектов, имеющих историческую, научную и культурную ценность, памятниками истории и культуры областного значения и установлении границ зон охраны г. Лысково, режим их содержания и использования" (Нижегородская область, Лысковский район, г. Лысково, ул. Большая Советская, 44 (литеры А, А1).

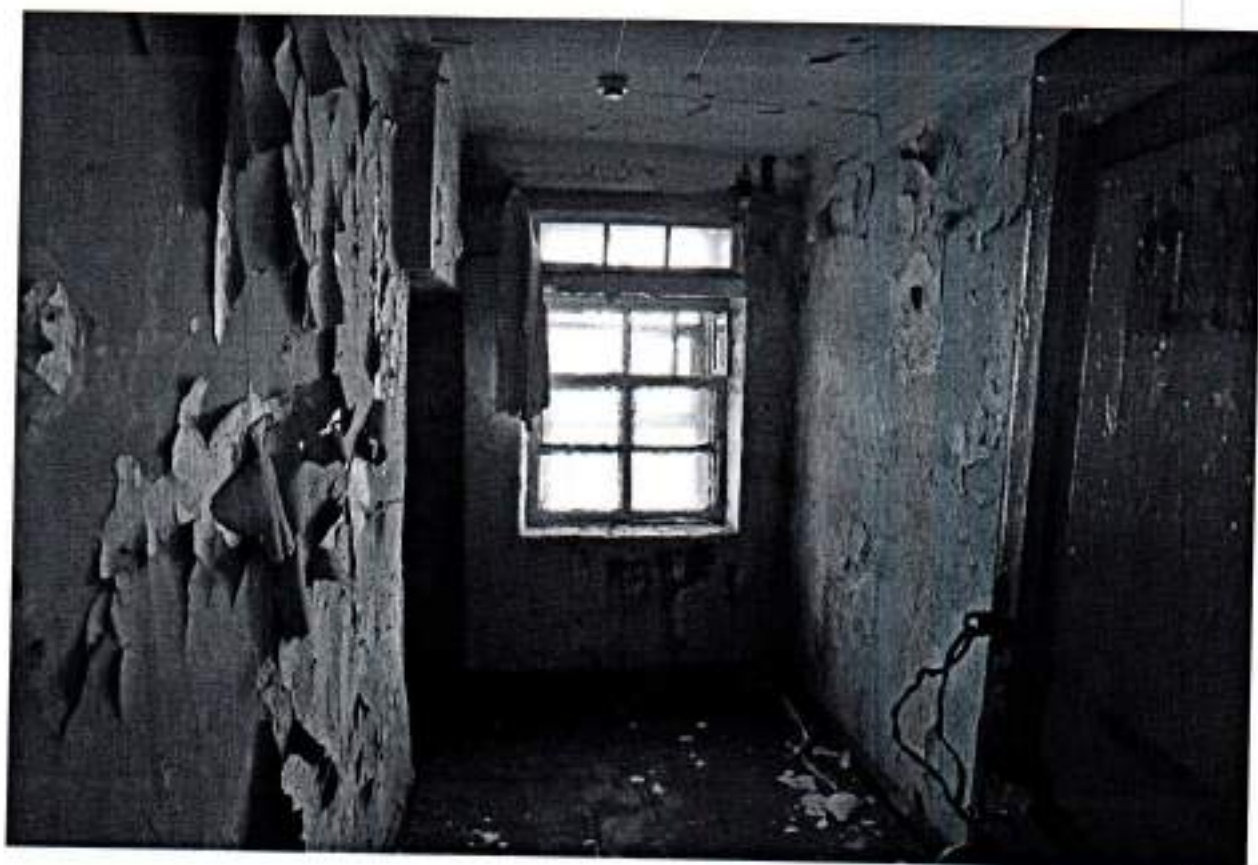
Точка фотофиксации № 62.

Фрагмент интерьера. Второй этаж. Внутренние помещения. Лестница.

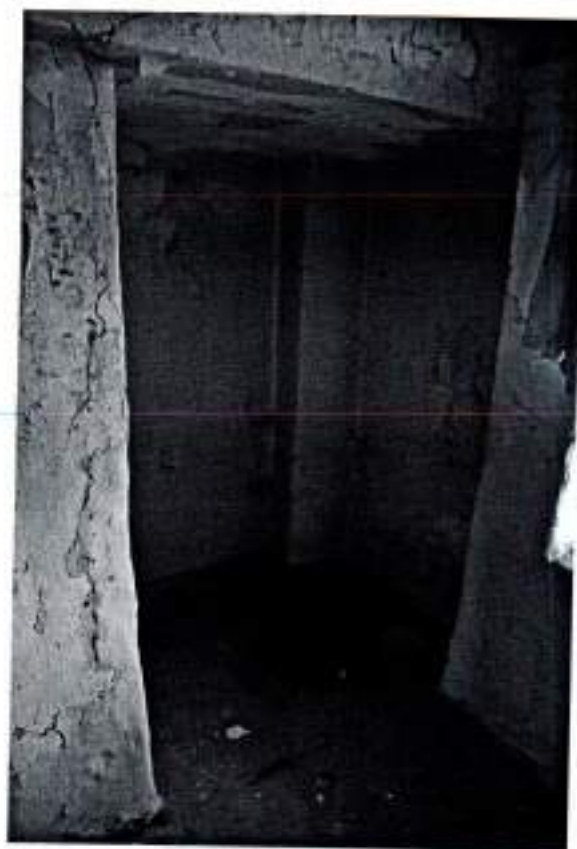
Точка фотофиксации № 63.

Фрагмент интерьера. Второй этаж. Внутренние помещения.

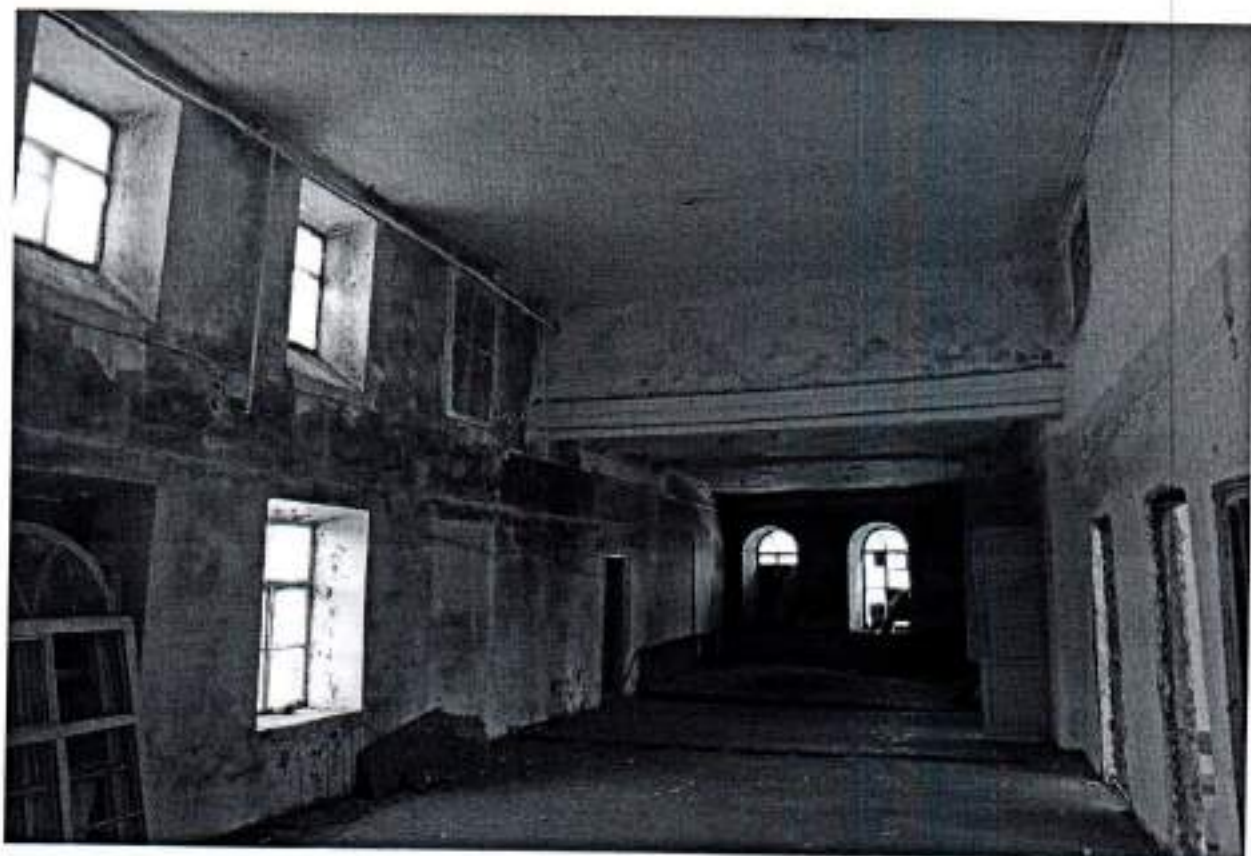
Точка фотофиксации № 64.

Фрагмент интерьера. Второй этаж. Внутренние помещения.

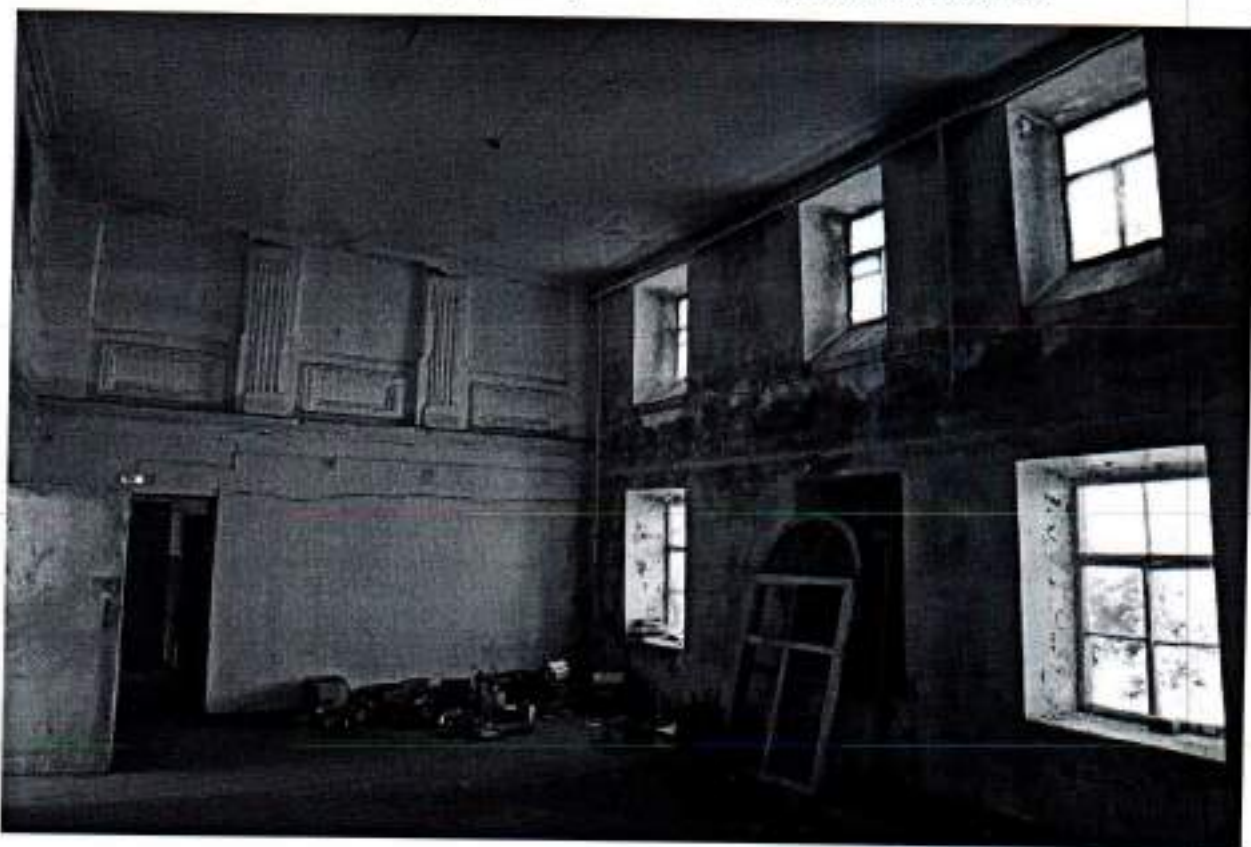
Точка фотофиксации № 65.

Фрагмент интерьера. Второй этаж. Внутренние помещения.

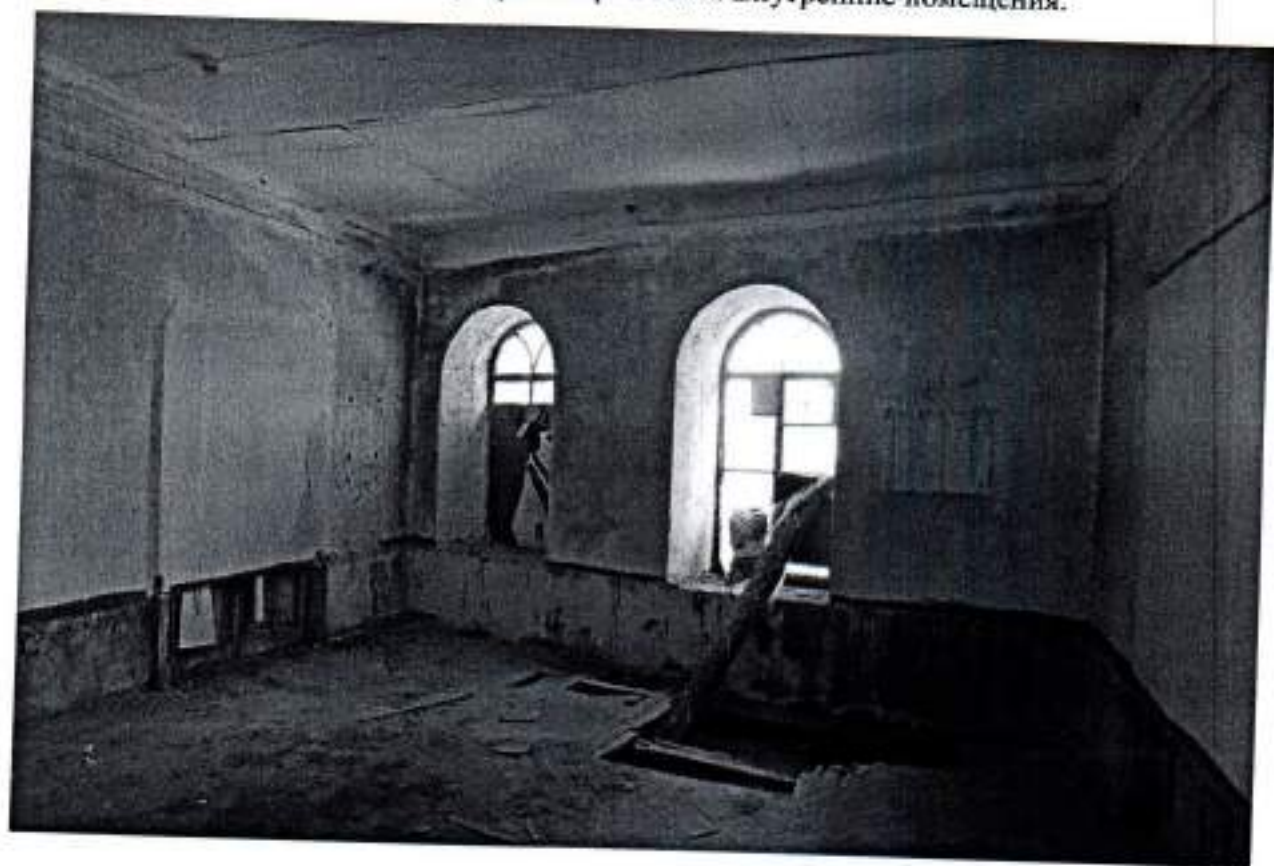
Точка фотофиксации № 67.

Фрагмент интерьера. Второй этаж. Внутренние помещения.

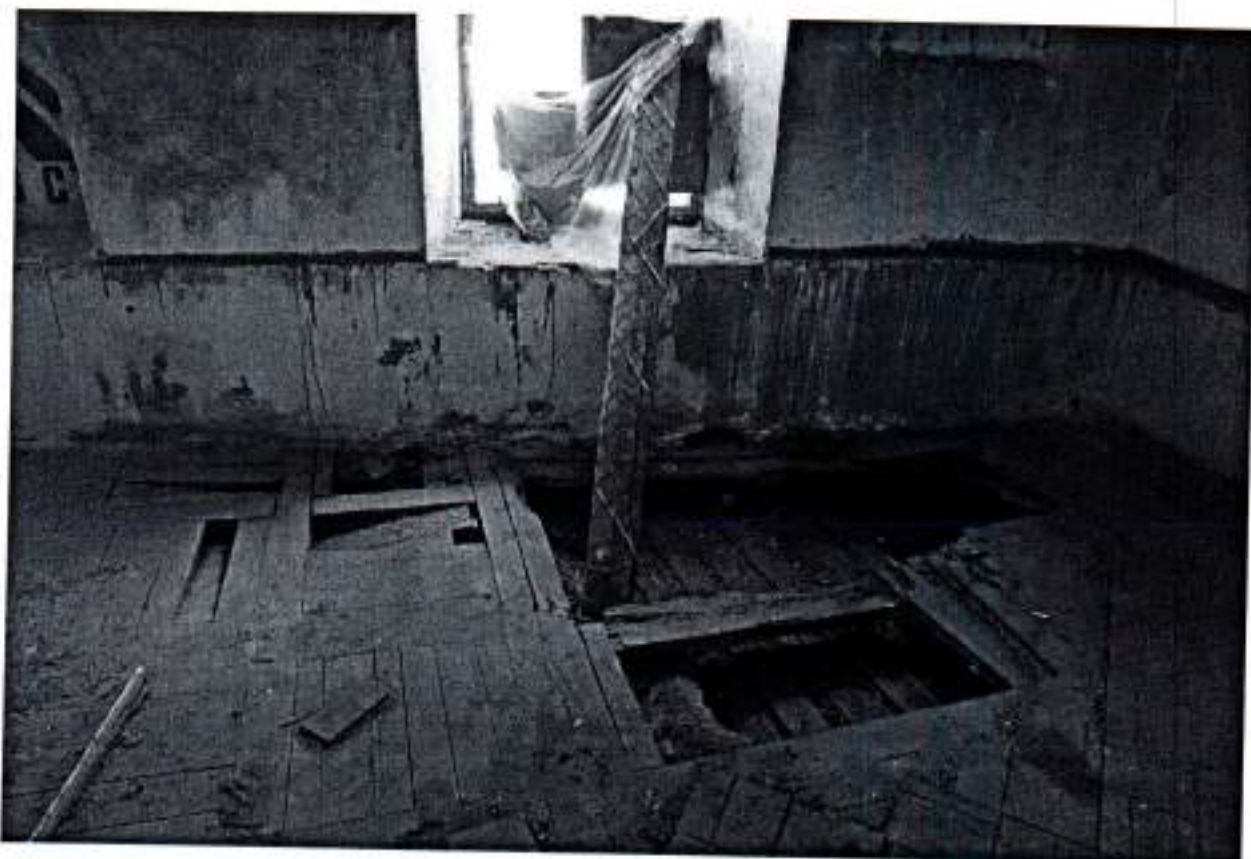
Точка фотофиксации № 68.

Фрагмент интерьера. Второй этаж. Внутренние помещения.

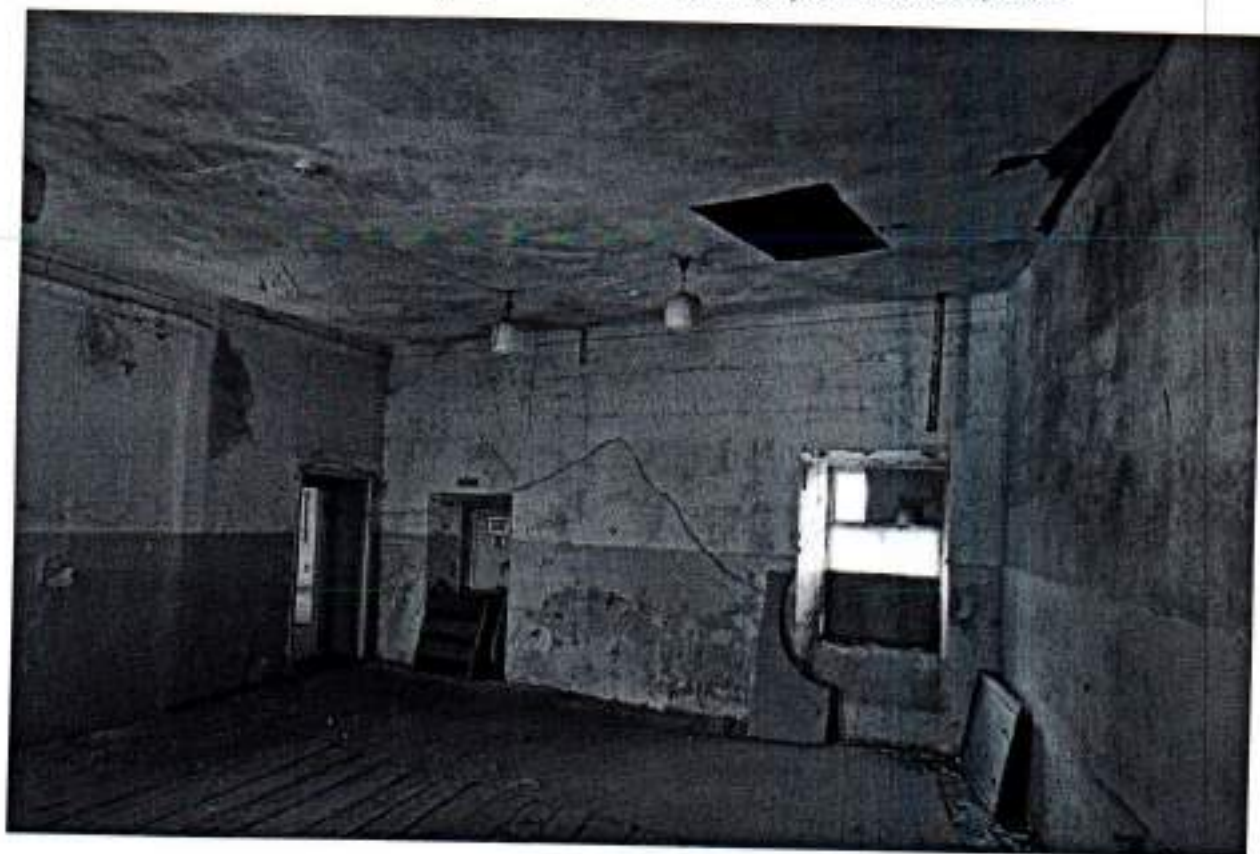
Точка фотофиксации № 71.

Фрагмент интерьера. Второй этаж. Внутренние помещения.

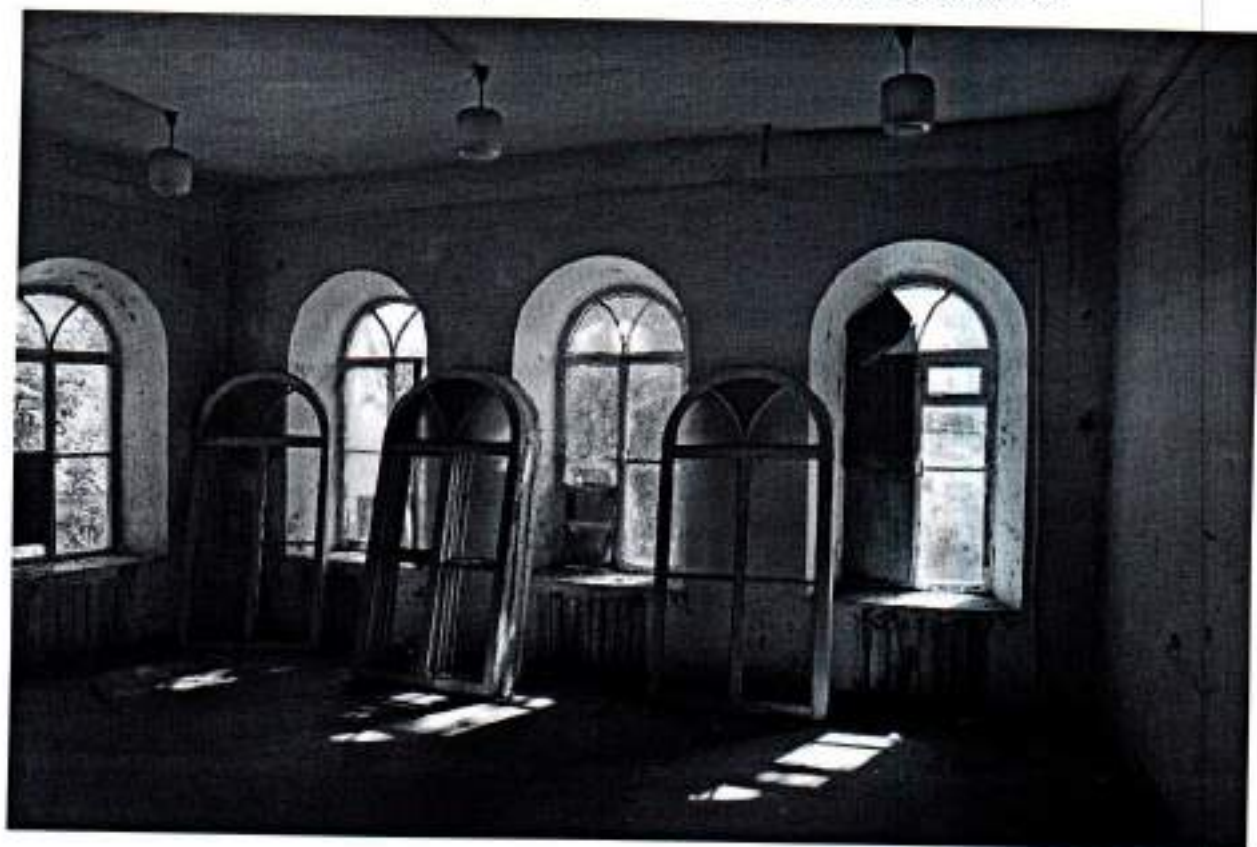
Точка фотофиксации № 73.

Фрагмент интерьера. Второй этаж. Внутренние помещения.

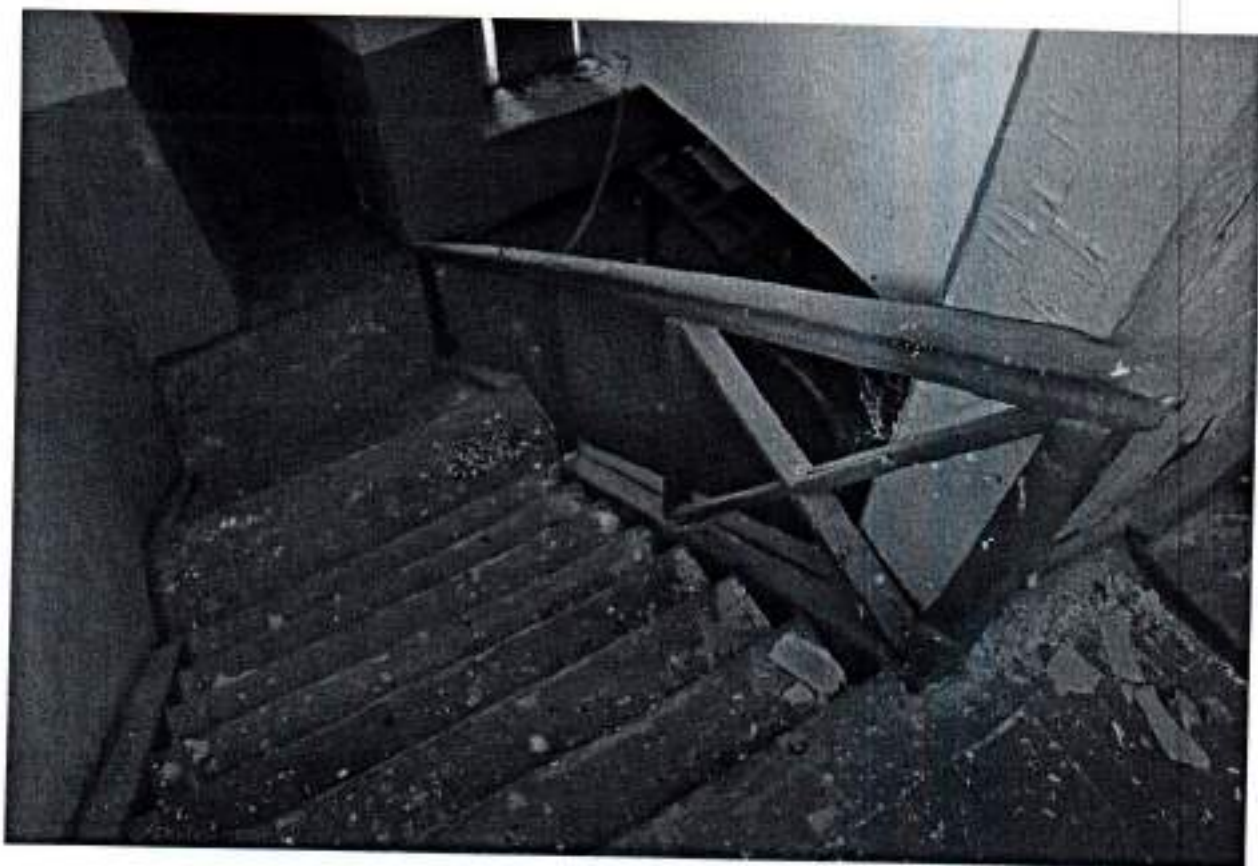
Точка фотофиксации № 104.

Наблюдаются дефекты: отслоение штукатурного и окрасочного слоев (фото №31-33,45-52,54-72,74-89,91-100,103-110,113-132), отслоение обоев (фото №101,102,130,131), участки утраты штукатурного и окрасочного слоев (фото №25-30,34-36,39,40,49,59,80,81,116), участки утраты ГВЛ (фото №38,41,42), трещины (фото №26,28,54,67), следы замачивания (фото №45,46,66-68,71,72,74,114,115,118-120), биопоражения (фото №45,46,99,130), следы демонтажа печи (фото №26,29).

Наблюдаются дефекты: рассыхание, коробление древесины (фото №15,34-36,39,45,47,48,56,57,63,65-72,74-77,80,83-89,93,94,96,99,100,103-110,114-120,124-126,130-132), износ покрытия (фото №37,38,41,42,60,78,79,81,91,92,97,98,128,129), участки утраты покрытия (фото №49,50,65,67-70,76,77,80), скопление бытового и строительного мусора

Наблюдаются дефекты: потертости в ходовых местах (фото №104-106), рассыхание, коробление древесины (фото №104-106), утрата части элементов конструкции (фото №105).

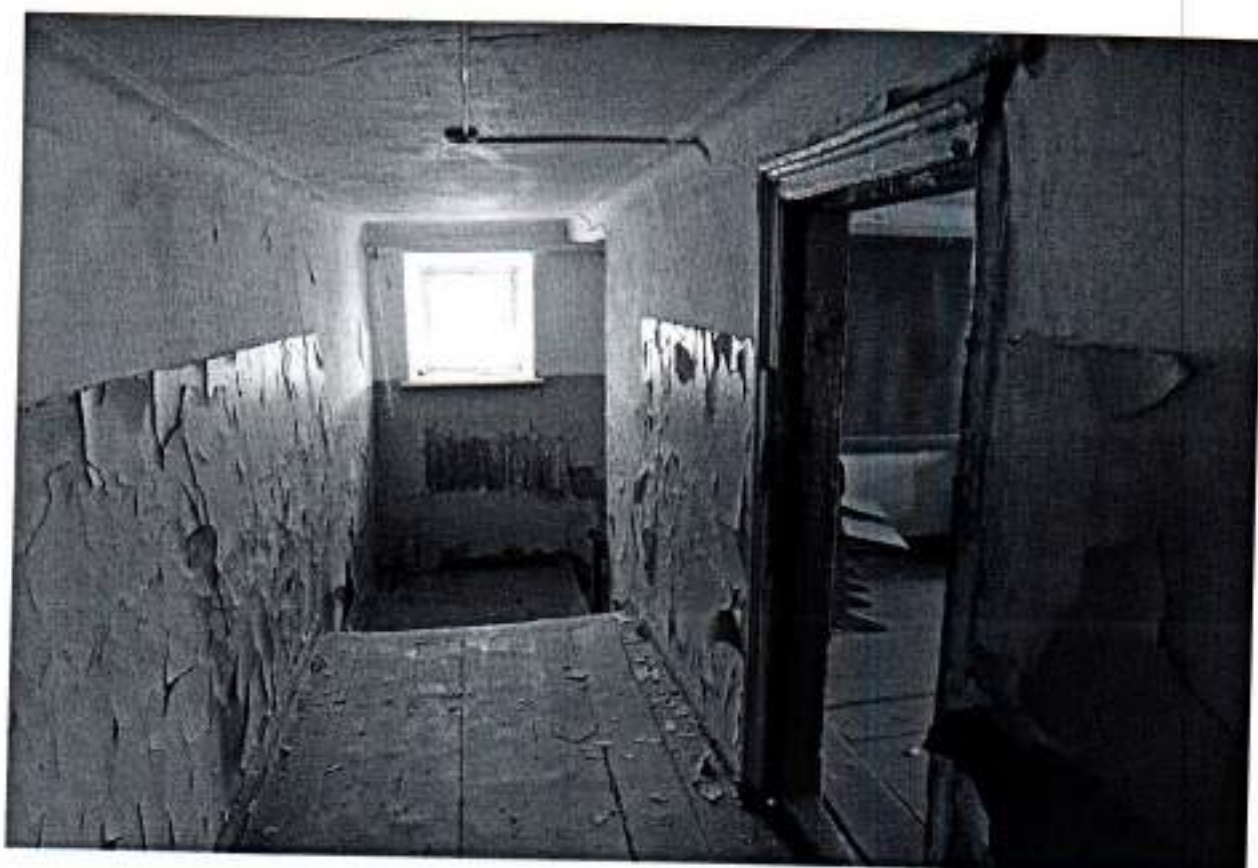
Точка фотофиксации № 106.

Наблюдаются дефекты: потертости в ходовых местах (фото №106,110), рассыхание, коробление древесины (фото №110).

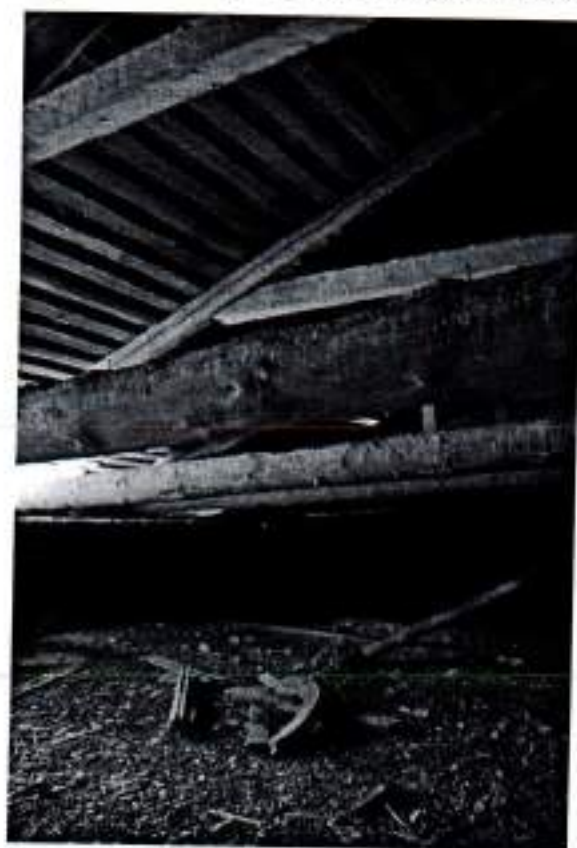
Точка фотофиксации № 111.

д) крыша (стропила, обрешетка, кровля, водосточные желоба и трубы):
Кровля вальмовая, двускатная. Покрытие – металлическое (фото №1-10).
Деревянная стропильно-балочная система (фото №111,112).
На кровле установлены ограждения (фото №1-4,6,8,10).
Наблюдаются дефекты: образование ржавчины (фото №8).
Водосточные трубы отсутствуют (Фото №2).
Общее состояние удовлетворительное.

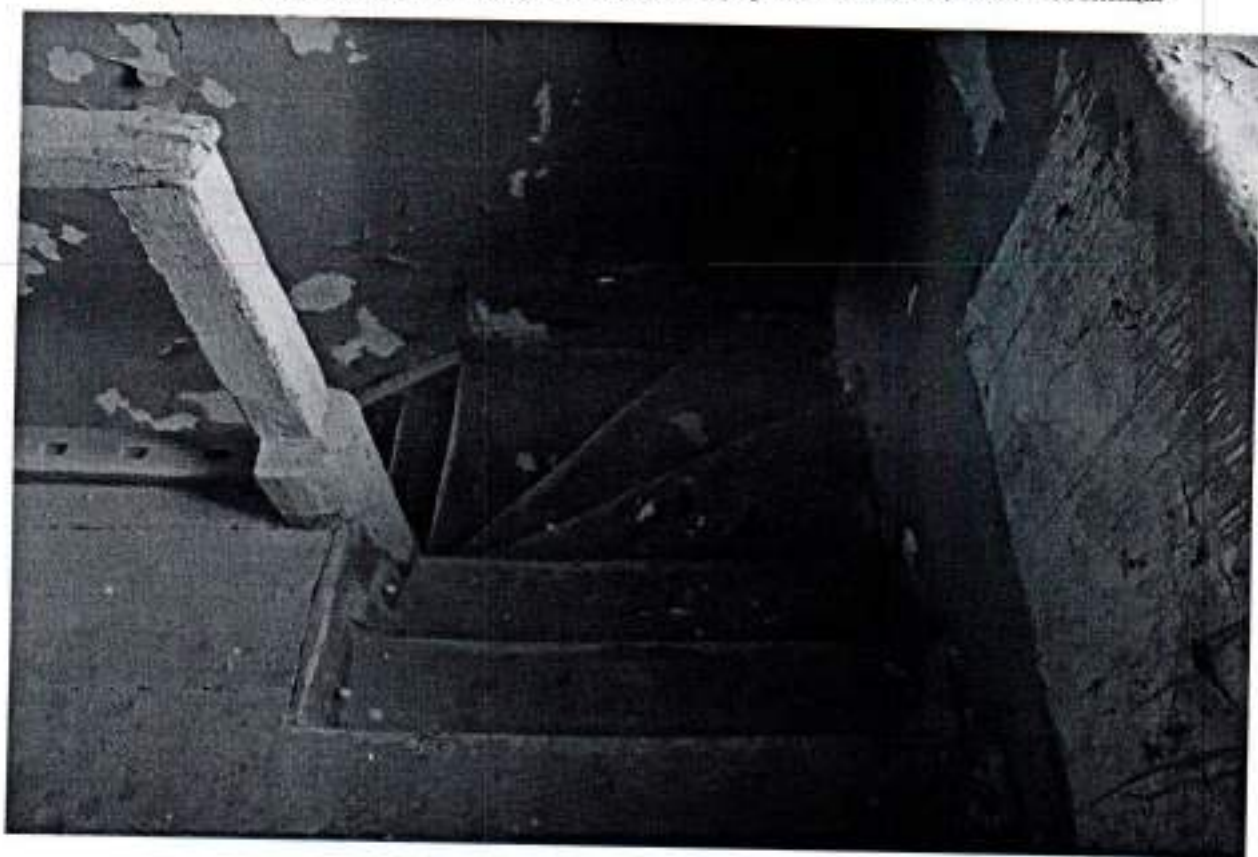
Точка фотофиксации № 121.

Наблюдаются дефекты: отслоение штукатурного и окрасочного слоев (фото №13,45,47-52,60-63,65,67,70-72,74-81,83-102,106-121,125-129), участки утраты штукатурного и окрасочного слоев вплоть до дранки (фото №34,39,40,49,50,77,81,85,93,114,116,128), рассыхание, коробление древесины (фото №57), отслоение обоев (фото №101,102,130-132), следы замачивания (фото №45,67,81,114,118-120,128,129), биопоражения (фото №128-132).

Наблюдаются дефекты: потертости в ходовых местах (фото №62,121,122), коробление, рассыхание древесины (фото №124).
